<b>CONCEPTO TÉCNICO DE AMENAZA RUINA</b>	Código:	GPR-FT-06
		Versión:	03
		Código Documental:

1.1 CONCEPTO DE AMENAZA RUINA N° CAR:	1767
1.2 ÁREA:	Técnica y de Gestión
1.3 COORDINACIÓN:	Investigación y Desarrollo
1.4 REFERENCIA CRUZADA RADICADO FOPAE:	2010ER12501, 2010ER12802 y 2010ER12845
1.5 RESPUESTA OFICIAL No.	RO-44089

2.1 SOLICITANTE:	ALCALDIA LOCAL DE CIUDAD BOLIVAR
2.2 LOCALIDAD:	19 - CIUDAD BOLIVAR
2.3 UPZ:	67 - LUCERO
2.4 BARRIO O SECTOR CATASTRAL:	VILLA GLORIA
2.5 DIRECCIÓN:	Calle 69 Q No. 18 M - 75
2.6 CHIP:	AAA0027CXNN
2.7 FECHA DE VISITA:	Septiembre 7 de 2010
2.8 POBLACIÓN BENEFICIADA:	3 Personas - 1 Familia
2.9 ÁREA (m2):	70 m <sup>2</sup>

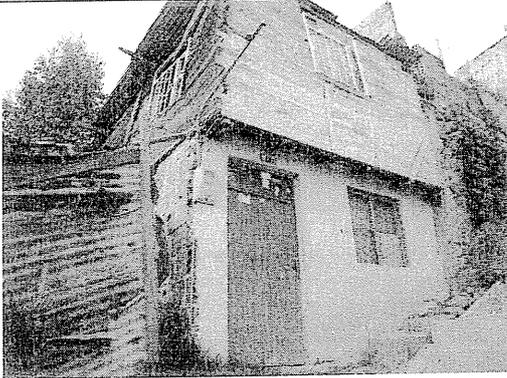
En la actualidad la edificación se encuentra habitada y es utilizada como vivienda. Los muros de fachada se encuentran en buenas condiciones, no presentan afectaciones como fisuras o agrietamientos, la puerta y ventanas no tienen daños, el estado actual de estos elementos se puede apreciar en la fotografía 1.

<p><b>Foto 1.</b> Aspecto general de la fachada de la edificación de la Calle 69 Q Sur No. 18 M – 75.</p>	<p><b>Foto 2.</b> Muros internos del primer piso de la edificación de la Calle 69 Q Sur No. 18 M – 75 en buenas condiciones.</p>

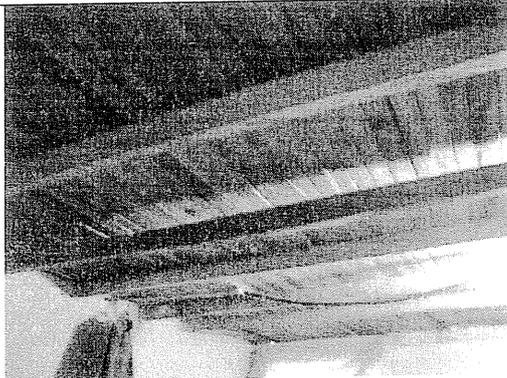
Interiormente, los muros no presentan daños o afectaciones que indiquen mal comportamiento estructural o problemas de estabilidad como se puede observar en la fotografía 2; el entrepiso en madera se encuentra en buenas condiciones, no hay daños en los acabados, no se observan deflexiones, como se ilustra en las fotografías 3, 4 y 5.

<p><b>Foto 5.</b> Viguetas en madera del entrepiso de la edificación de la Calle 69 Q Sur No. 18 M – 75 en buen estado.</p>	<p><b>Foto 6.</b> Cubierta liviana de la edificación de la Calle 69 Q Sur No. 18 M – 75 en buenas condiciones.</p>

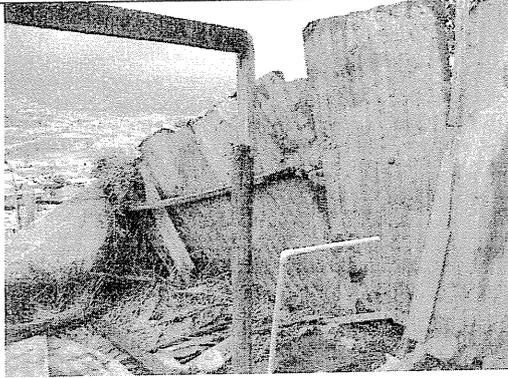
El cerramiento en lámina metálica ondulada se encuentra en malas condiciones, no está provisto de una estructura adecuada de soporte que evite un desprendimiento debido a cargas de servicio y cargas de viento. En el momento de la visita la mayoría de estos elementos de cerramiento se encuentran desprendidos con posibilidad de colapso como se puede observar en las fotografías 7 a 9.

<p><b>Foto 9.</b> Estado deficiente de la estructura del cerramiento de la edificación de la Calle 69 Q Sur No. 18 M – 75.</p>	<p><b>Foto 10.</b> Estado actual del talud en límite de los predios de la Calle 69 Q Sur No. 18 M – 75 y de la Calle 69 Q Sur No. 18 M – 69.</p>

Adicionalmente, se recomienda a los propietarios o responsables del inmueble ubicado en la Calle 69 Q Sur No. 18 M – 75 a desmontar todos los elementos que conforman el cerramiento y que se encuentran comprometidos estructuralmente con posibilidad de colapso.
