CONCEPTO TÉCNICO DE AMENAZA RUINA	Código:	GPR-FT-06
		Versión:	03
		Código Documental:

1.1 CONCEPTO DE AMENAZA RUINA N° CAR:	1768
1.2 ÁREA:	Técnica y de Gestión
1.3 COORDINACIÓN:	Investigación y Desarrollo
1.4 REFERENCIA CRUZADA RADICADO FOPAE:	2010ER9953
1.5 RESPUESTA OFICIAL No.	RO-43334

2.1 SOLICITANTE:	INSPECCIÓN 11 D DISTRITAL DE POLICÍA
2.2 LOCALIDAD:	11 - SUBA
2.3 UPZ:	28 EL RINCÓN
2.4 BARRIO O SECTOR CATASTRAL:	LAS FLORES
2.5 DIRECCIÓN:	CARRERA 111 # 140 A - 43
2.6 CHIP:	AAA0129MHUH
2.7 FECHA DE VISITA:	Agosto 3 de 2010
2.8 POBLACIÓN BENEFICIADA:	4 Personas - 1 Familia
2.9 ÁREA (m2):	180

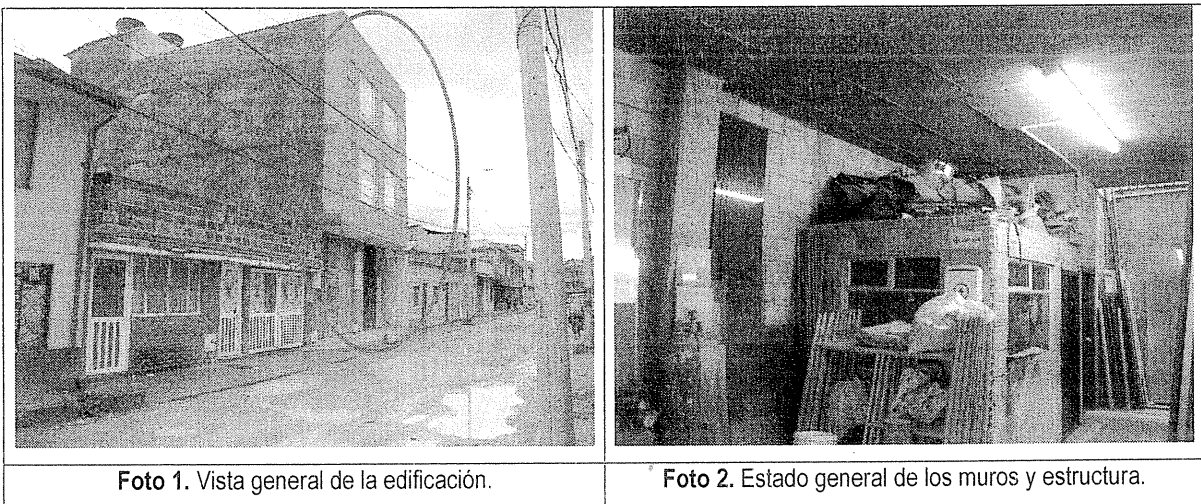
El objeto de la visita técnica es una edificación de tres niveles, cuya estructura principal está conformada por pórticos en concreto reforzado, los entresijos son placas aligeradas de concreto reforzado. Los muros de fachada son ladrillo a la vista y los muros interiores son tipo bloque de arcilla de perforación horizontal. El área del lote es de 180 metros cuadrados aproximadamente. La fachada de la edificación se puede ver en la fotografía 1.

Interiormente, en los elementos estructurales visibles no se detectan daños ni afectaciones que indiquen mal comportamiento estructural o problemas de estabilidad general de la edificación como se muestra en la fotografía 2. Los muros internos se encuentran en buenas condiciones y no presentan daños, sin embargo en uno de los paneles de muro que colinda con la edificación ubicada en la carrera 111 # 140 A – 51 existe una fractura vertical en las unidades de mampostería que lo componen causada por el posible asentamiento de la edificación vecina como se puede ver en las fotografías 4 a 6.

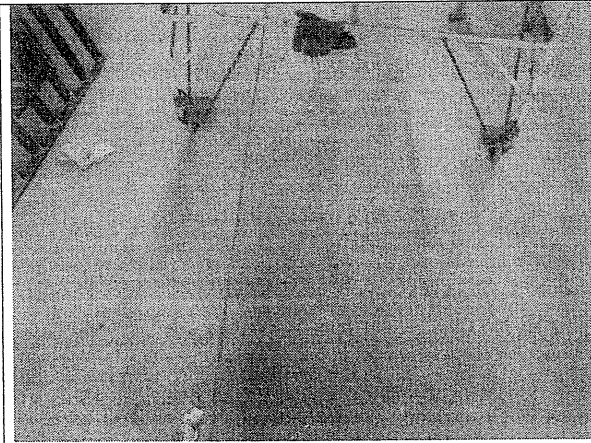
Foto 3. Estado general del piso, el cual no presenta fisuras.

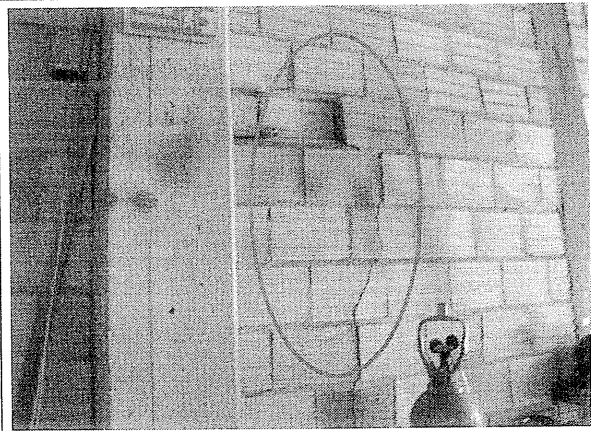
Foto 4. Falla local de las unidades de mampostería.

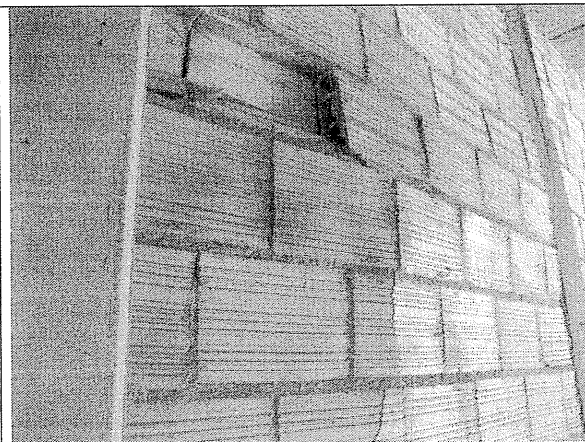
Foto 5. Fisura vertical en el centro del panel de muro.

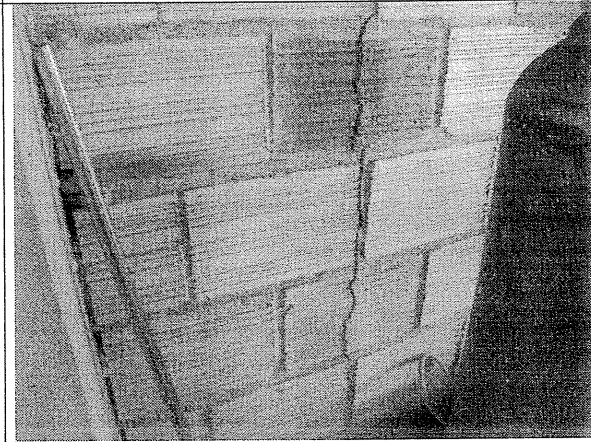
Foto 6. Agrietamiento vertical en la zona inferior del panel de muro.

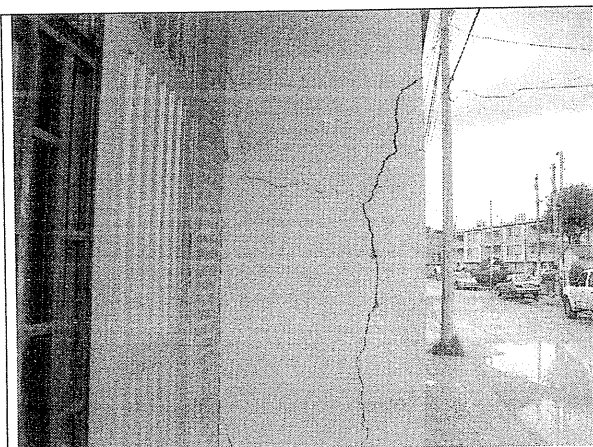
Teniendo en cuenta lo anterior, en el desarrollo de la visita se pudo verificar que el inmueble vecino ubicado en la carrera 111 # 140 A – 51 presenta grietas en sentido vertical que generan desprendimientos del pañete y elementos de fachada como se puede observar en las fotografías 7 a 10. Se considera que el inmueble ubicado en la carrera 111 # 140 A – 51 presenta un daño estructural fuerte en su fachada, se observan indicios de problemas de estabilidad, con posible colapso a corto plazo.

Foto 7. Fisuras verticales en la fachada del inmueble vecino ubicado en la carrera 111 # 140 A – 51.

- Realizar un estudio técnico que determine las causas del agrietamiento y del daño que presenta la edificación de un piso ubicada en la carrera 111 # 140 A – 51 y que determine las alternativas de solución. Este estudio debe ser realizado por personal profesional idóneo.

- Proveer medidas de aislamiento y de protección a los transeúntes en el inmueble ubicado en la carrera 111 # 140 A – 51 hasta que se desarrollen todas las actividades requeridas en el estudio técnico.
- Realizar las actividades de reparación que establezca el estudio recomendado.

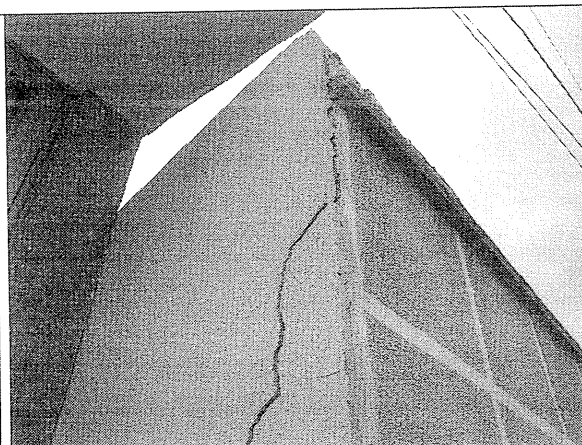
Foto 8. Fisuras y agrietamientos en la parte superior de la fachada del inmueble de la carrera 111 # 140 A – 51.

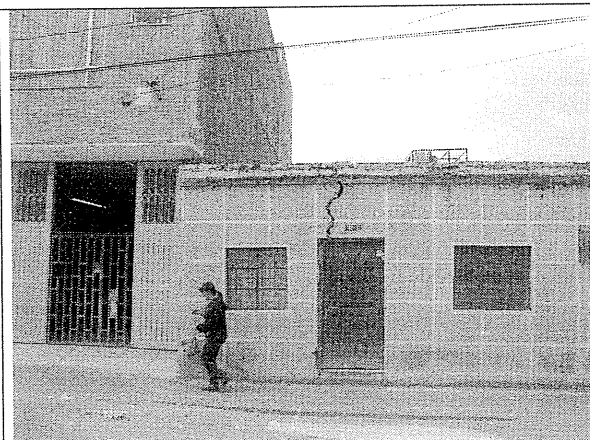
Foto 9. Estado actual de la fachada del inmueble ubicado en la carrera 111 # 140 A – 51.

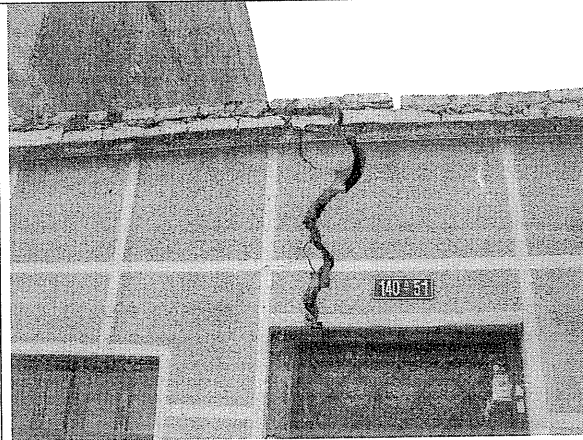
Foto 10. Agrietamiento en dirección vertical con posibilidad de colapso del inmueble de la carrera 111 # 140 A – 51.
