CONCEPTO TÉCNICO DE AMENAZA RUINA	Código:	GPR-FT-06
		Versión:	03
		Código Documental:

1.1 CONCEPTO DE AMENAZA RUINA N° CAR:	1773
1.2 ÁREA:	Técnica y de Gestión
1.3 COORDINACIÓN:	Investigación y Desarrollo
1.4 REFERENCIA CRUZADA RADICADO FOPAE:	2010ER9683
1.5 RESPUESTA OFICIAL No.	RO-43240

2.1 SOLICITANTE:	INSPECCION 13 E DISTRITAL DE POLICIA
2.2 LOCALIDAD:	(13) TEUSAQUILLO
2.3 UPZ:	(101)TEUSAQUILLO
2.4 BARRIO O SECTOR CATASTRAL:	LA SOLEDAD
2.5 DIRECCIÓN:	CARRERA 25 No. 37 - 78
2.6 CHIP:	AAA0082XWLF
2.7 FECHA DE VISITA:	Agosto 10 de 2010
2.8 POBLACIÓN BENEFICIADA:	2 Personas - 1 Familia
2.9 ÁREA (m2):	400 m ² (Aproximadamente)

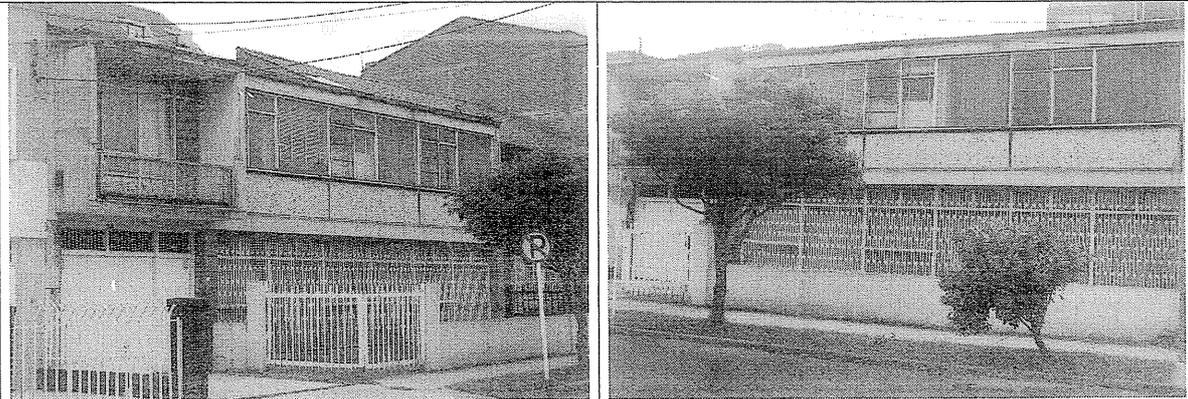
El muro de fachada se encuentra en buenas condiciones, no se evidencian grietas ni fisuras, los acabados no presentan deterioro, como se puede ver en las fotografías 1 y 2.

Foto 1. Aspecto general de la fachada de la edificación.

Foto 2. Elementos de fachada en buen estado.

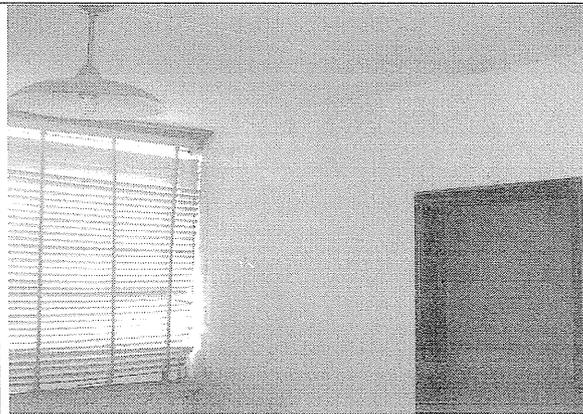
En general los muros del segundo piso se encuentran en buen estado, no se evidencian problemas estructurales, no hay fisuras ni daños en los acabados, como se puede apreciar en las fotografías 7 y 8; en algunos muros de la zona posterior de este nivel se evidencia humedad excesiva, hay deterioro de los acabados, se observan desprendimientos de los mismos, como se ilustra en las fotos 9 y 10, sin embargo, este deterioro en los acabados no afecta la estabilidad estructural de la edificación. Tanto en el cielo raso en madera de la zona frontal como en el de la zona posterior se observa humedad excesiva, se presentan daños en los elementos de madera y en el acabado de pañete, en la foto 11 se puede ver estado del cielo raso en madera, en la foto 12 se ven las condiciones actuales del cielo raso de la zona posterior.

Foto 7. Muros del segundo piso en buen estado.

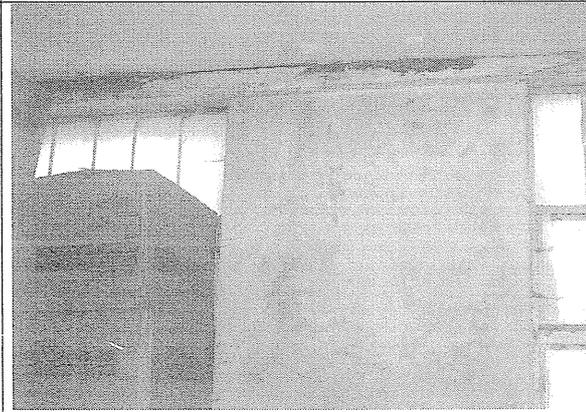
Foto 10. Humedad y deterioro en acabados de los muros de la zona posterior del segundo nivel.

- Realizar los trabajos necesarios para evitar la entrada de agua lluvia al interior de la edificación
- Reparar las zonas del cielo raso bajo la cubierta que presenta desprendimientos parciales, humedad y deterioro
- Reparar los acabados de los muros que presentan deterioro
- Realizar mantenimiento general a toda la edificación para prevenir el deterioro

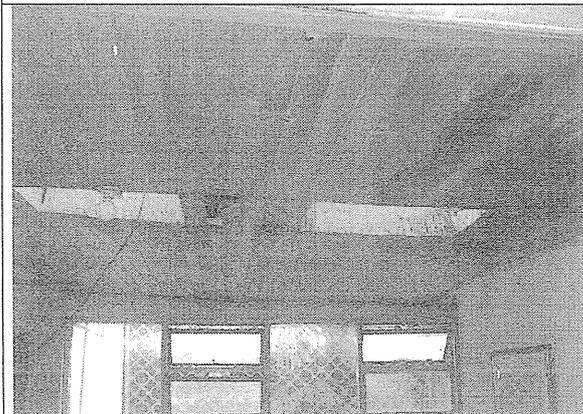
Foto 11. Humedad en cielo raso en madera de la zona central.

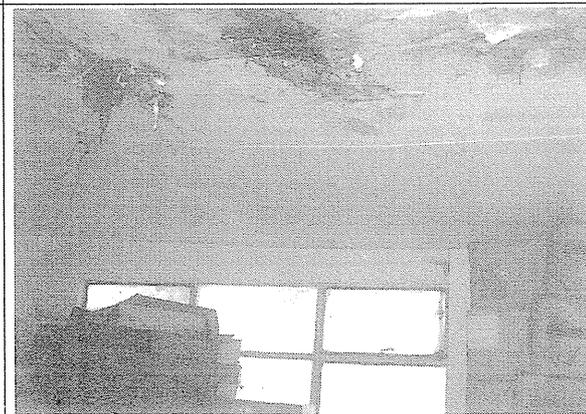
Foto 12. Humedad y desprendimiento de acabados en cielo raso de la zona posterior del segundo piso.
