CONCEPTO TÉCNICO DE AMENAZA RUINA	Código:	GPR-FT-06
		Versión:	03
		Código Documental:

1.1 CONCEPTO DE AMENAZA RUINA N° CAR:	1782
1.2 ÁREA:	Técnica y de Gestión
1.3 COORDINACIÓN:	Investigación y Desarrollo
1.4 REFERENCIA CRUZADA RADICADO FOPAE:	2010ER11573 2010ER12098
1.5 RESPUESTA OFICIAL No.	RO-43877

2.1 SOLICITANTE:	ALCALDIA LOCAL DE KENNEDY
2.2 LOCALIDAD:	8 - KENNEDY
2.3 UPZ:	45 - CARVAJAL
2.4 BARRIO O SECTOR CATASTRAL:	ALQUERIA LA FRAGUA
2.5 DIRECCIÓN:	Transversal 68 B No. 34 - 62 SUR
2.6 CHIP:	AAA0049UTUZ
2.7 FECHA DE VISITA:	Agosto 20 de 2010
2.8 POBLACIÓN BENEFICIADA:	12 Personas - 4 Familias
2.9 ÁREA (m ²):	200 m ²

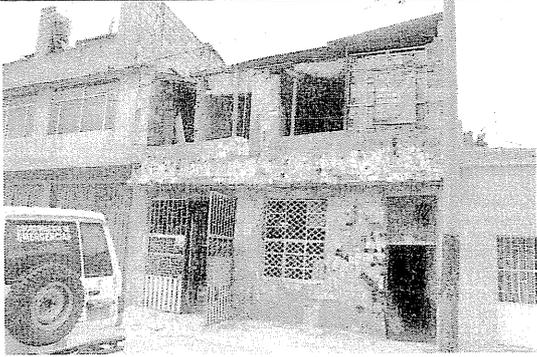
Foto 1. Aspecto general de la fachada de la edificación frontal del inmueble.	Foto 2. Edificación posterior del inmueble.

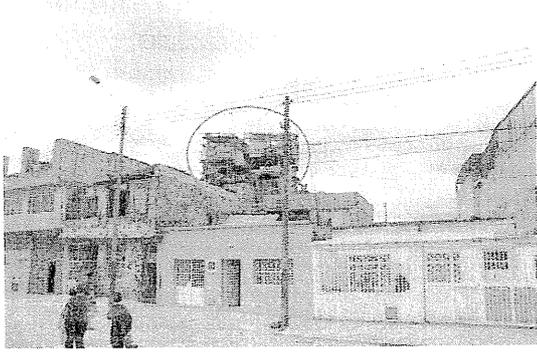
En líneas generales se observa daño severo en la estructura de la edificación de la zona posterior, hay deterioro generalizado en los elementos estructurales. La estabilidad de la estructura se encuentra comprometida ante las cargas normales de servicio, se evidencia la posibilidad de colapso de la edificación a corto plazo. El estado general de la edificación de la zona posterior no garantiza habitabilidad, estabilidad estructural, seguridad e integridad física de sus habitantes.

- Restringir el uso de la edificación de cuatro pisos localizada en la zona posterior del inmueble.
- Se recomienda realizar el desmonte total de la edificación de cuatro pisos localizada en la zona posterior conformada por materiales de recuperación y palafito. Esta actividad debe ser ejecutada y supervisada por personal profesional idóneo, tomando las medidas de seguridad necesarias de tal forma que se garantice su vida e integridad, así como las de las personas que se encuentren en la zona de influencia, frente a un eventual colapso.
- Establecer un programa de mantenimiento de todos los elementos de la edificación frontal.

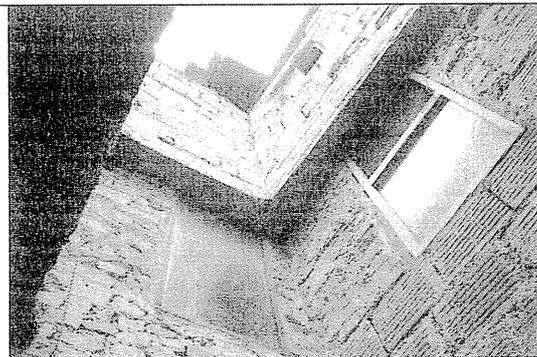
En la actualidad el inmueble se encuentra habitado y es utilizado como vivienda. En cuanto a la edificación de la zona frontal, los muros de fachada se encuentran en buenas condiciones, no presentan afectaciones como fisuras o agrietamientos, la puerta y las ventanas de fachada no tienen daños, el estado actual de estos elementos se puede apreciar en la fotografía 1. Interiormente, los muros no presentan daños o afectaciones que indiquen mal comportamiento estructural o problemas de estabilidad como se puede observar en las fotografías 3, 4 y 5.

Foto 5. Fachada interna de la edificación de la zona frontal	Foto 6. Pérdida de verticalidad de la edificación posterior.

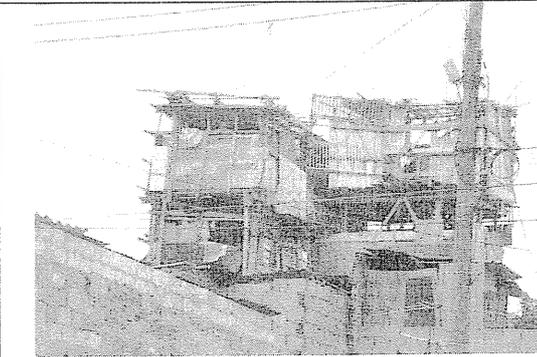
Los elementos de recuperación que conforman la edificación posterior del inmueble se encuentran superpuestos con posibilidades de desprendimientos, como se puede ver en las fotos 6 y 7.

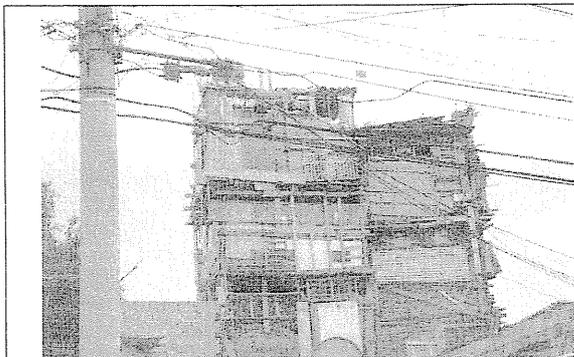
Foto 7. Elementos de fachada en material de recuperación de la edificación posterior.

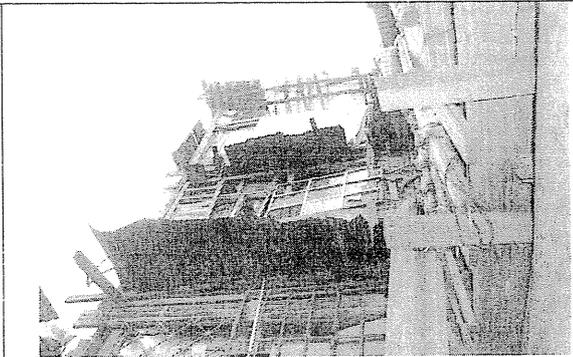
Foto 8. Fachada interna de la edificación posterior.
