<b>CONCEPTO TÉCNICO DE AMENAZA RUINA</b>	Código:	GPR-FT-06
		Versión:	03
		Código Documental:

1.1 CONCEPTO DE AMENAZA RUINA N° CAR:	1828
1.2 ÁREA:	Técnica y de Gestión
1.3 COORDINACIÓN:	Investigación y Desarrollo
1.4 REFERENCIA CRUZADA RADICADO FOPAE:	2010ER14872
1.5 RESPUESTA OFICIAL No.	RO-44804

2.1 SOLICITANTE:	INSPECCION 14 C DISTRITAL DE POLICIA
2.2 LOCALIDAD:	(14) LOS MARTIRES
2.3 UPZ:	(102) LA SABANA
2.4 BARRIO O SECTOR CATASTRAL:	LA FAVORITA
2.5 DIRECCIÓN:	CALLE 18 No. 16 - 16 (Muro de Fachada)
2.6 CHIP:	AAA0072TTDE
2.7 FECHA DE VISITA:	Octubre 25 de 2010
2.8 POBLACIÓN BENEFICIADA:	1 Persona – 1 Familia
2.9 ÁREA (m2):	32 m <sup>2</sup> (Aproximadamente)

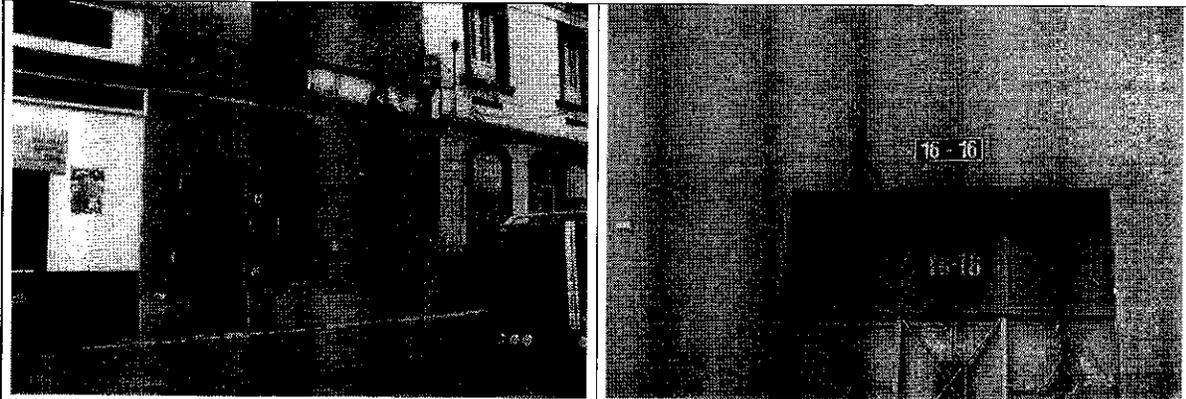
En general el muro de fachada no presenta problemas estructurales, no se observan grietas, como se puede apreciar en la fotografía 1. Sin embargo, se presentan fisuras en algunos sectores, en la foto 2 se puede ver que en el sector superior de la puerta del extremo oriental las fisuras se extienden sobre todo el vano, esta fisura genera deterioro en el acabado de este sector. En la parte superior del extremo occidental se observan desprendimientos y deterioro en acabados, como se ve en la fotografía 3, en el extremo oriental, en la zona cercana a la puerta de este sector, se presenta deterioro en el acabado, como se aprecia en la foto 4; en la foto 5 se puede observar que en extremo oriental del parapeto hay desprendimientos de acabados. Es de aclarar que el deterioro en los acabados y las fisuras que se presentan no afectan la estabilidad del muro de fachada.

Foto 1. Vista general del muro de fachada.

Foto 2. Fisuras sobre el vano de la puerta.

- Reparar los acabados del muro que presentan desprendimiento y deterioro
- Reparar la zona del muro que presenta fisuras
- Realizar mantenimiento general al muro de fachada para prevenir el deterioro
