ALCALDÍA MAYOR DE BOGOTÁ D.C. Fondo Prevención y Atención Emergencias	CONCEPTO TÉCNICO DE AMENAZA RUINA	Código:	GPR-FT-06
		Versión:	03
		Código Documental:

1.1 CONCEPTO DE AMENAZA RUINA N° CAR:	1783
1.2 ÁREA:	Técnica y de Gestión
1.3 COORDINACIÓN:	Investigación y Desarrollo
1.4 REFERENCIA CRUZADA RADICADO FOPAE:	2010ER10947
1.5 RESPUESTA OFICIAL No.	RO-43763

2.1 SOLICITANTE:	ALCALDIA LOCAL DE LA CANDELARIA
2.2 LOCALIDAD:	(17) LA CANDELARIA
2.3 UPZ:	(93) LAS NIEVES
2.4 BARRIO O SECTOR CATASTRAL:	LA CATEDRAL
2.5 DIRECCIÓN:	CARRERA 5 No. 14 - 59
2.6 CHIP:	AAA0032MHXR
2.7 FECHA DE VISITA:	Agosto 18 de 2010
2.8 POBLACIÓN BENEFICIADA:	1 Persona – 1 Familia
2.9 ÁREA (m2):	800 m ² (Aproximadamente)

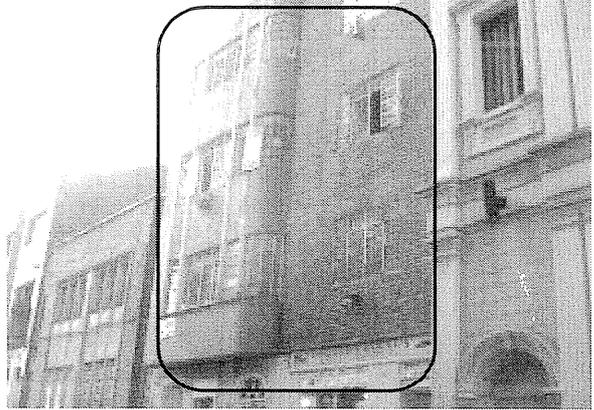
El muro de fachada de la edificación se encuentra en buenas condiciones, no se aprecian fisuras ni agrietamientos, las unidades de mampostería que lo conforman no presentan deterioro, como se puede ver en las fotografías 1 y 2. En la foto 3 se puede apreciar el aspecto general de los elementos que conforman la fachada en el primer nivel, los cuales no presentan deterioro.

<p>Foto 1. Aspecto general de la fachada de la edificación.</p>	<p>Foto 2. Elementos del muro de fachada en buenas condiciones.</p>

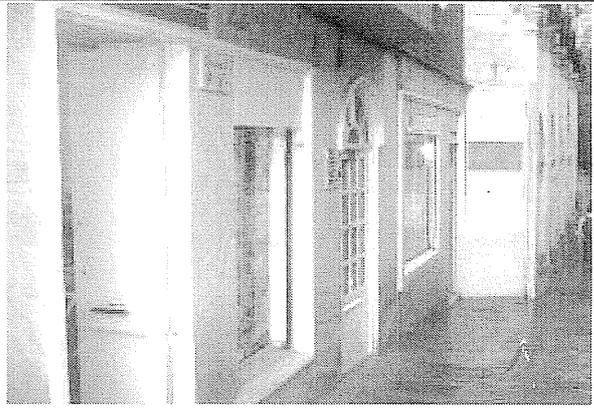
<p>Foto 3. Aspecto de la fachada en el primer nivel.</p>	<p>Foto 4. Aspecto general de los muros del primer piso.</p>

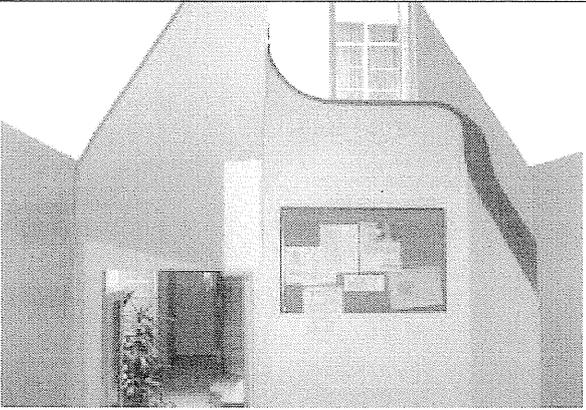
Los muros internos del primer piso de toda la edificación están en buenas condiciones, no se evidencian problemas estructurales, en general los acabados se encuentran en buen estado, en las fotografías 4 y 5 se pueden observar las condiciones de los muros del primer nivel, en la foto 6 se ven los muros que conforman el hall de acceso a la edificación. Los muros de los niveles superiores se encuentran en buenas condiciones, no se detectan fisuras ni daños en los acabados; en las fotos 7 a 9 se puede ver el estado general de los muros del segundo al cuarto piso.

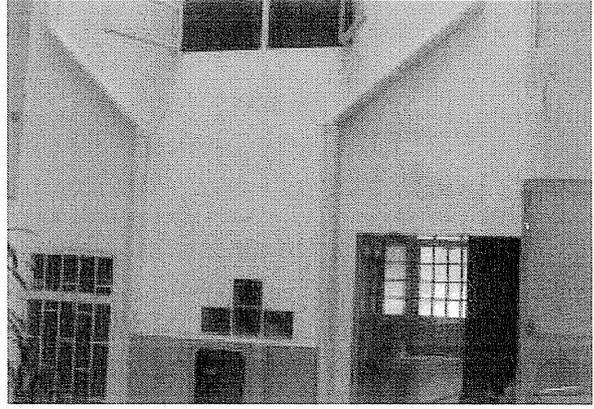
<p>Foto 5. Muros internos del primer nivel en buen estado.</p>	<p>Foto 6. Muros del hall de acceso en buenas condiciones.</p>

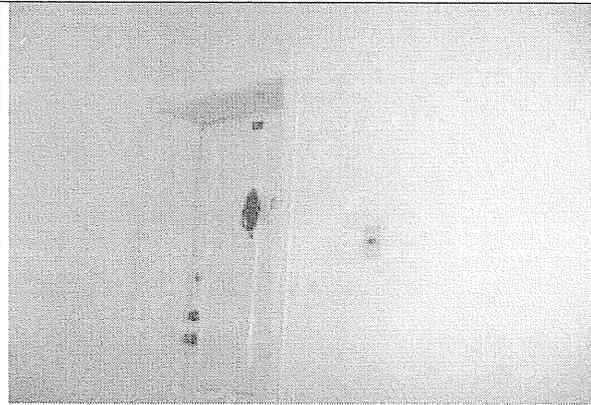
Foto 7. Muros del segundo nivel.

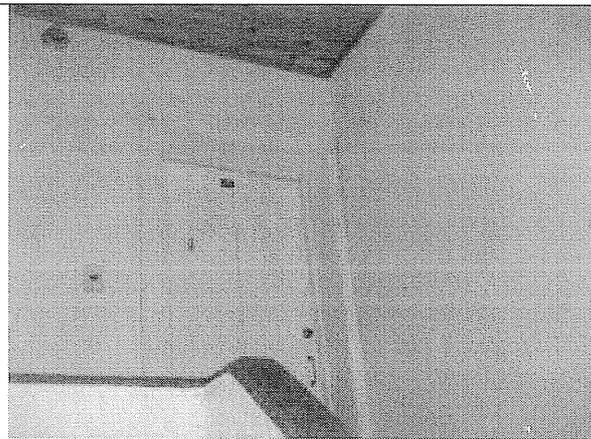
Foto 9. Muros internos del cuarto piso.

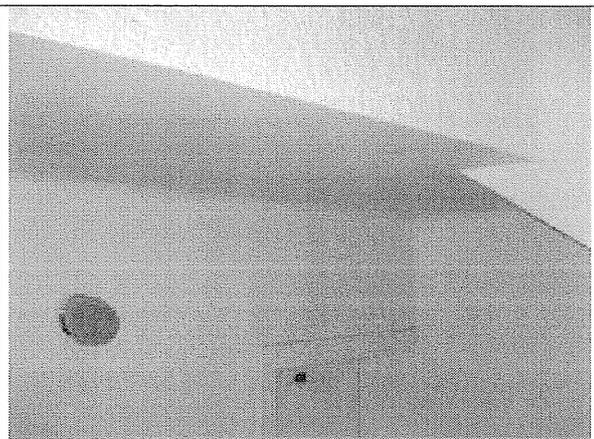
En general las placas de entrepiso se encuentran en buen estado, no se aprecian deflexiones, los acabados están en buenas condiciones, como se puede ver en la fotografía 10. En la foto 11 se ve que el cielo raso bajo la cubierta se encuentra en buen estado, no se presenta deterioro en los elementos de madera que lo conforman.

Foto 10. Placas de entepiso en buen estado.

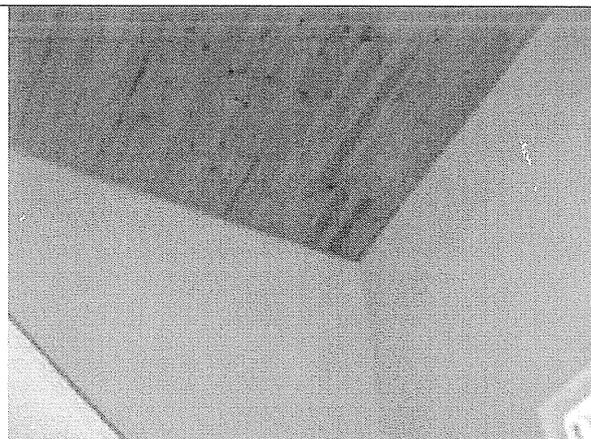
Foto 11. Cielo raso en buenas condiciones.

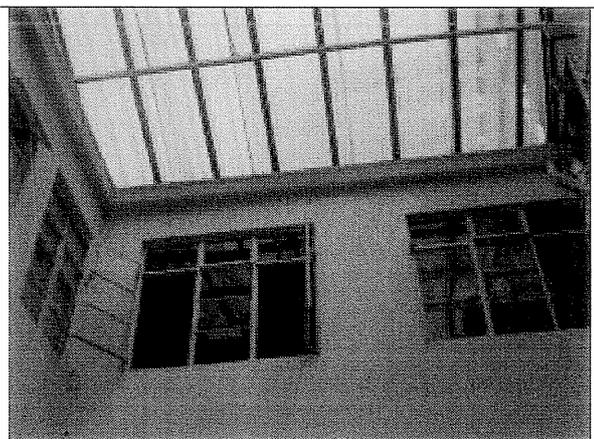
La cubierta del vacío central está en buenas condiciones, las tejas plásticas no presentan deterioro, la estructura metálica que las soporta se encuentra en buen estado, como se aprecia en la fotografía 12.

Foto 12. Cubierta de la zona central en buen estado.
