CONCEPTO TÉCNICO DE AMENAZA RUINA	Código:	GPR-FT-06
		Versión:	03
		Código Documental:

1.1 CONCEPTO DE AMENAZA RUINA N° CAR:	1785
1.2 ÁREA:	Técnica y de Gestión
1.3 COORDINACIÓN:	Investigación y Desarrollo
1.4 REFERENCIA CRUZADA RADICADO FOPAE:	2010ER10954
1.5 RESPUESTA OFICIAL No.	RO-43769

2.1 SOLICITANTE:	ALCALDIA LOCAL DE LA CANDELARIA
2.2 LOCALIDAD:	(17) LA CANDELARIA
2.3 UPZ:	(94) LA CANDELARIA
2.4 BARRIO O SECTOR CATASTRAL:	CENTRO ADMINISTRATIVO
2.5 DIRECCIÓN:	CARRERA 7 No. 6 – 26 y CARRERA 7 No. 6 - 22 (MURO DE FACHADA)
2.6 CHIP:	AAA0030MRJH
2.7 FECHA DE VISITA:	Agosto 18 de 2010
2.8 POBLACIÓN BENEFICIADA:	1 Persona – 1 Familia
2.9 ÁREA (m2):	64 m ² (Aproximadamente)

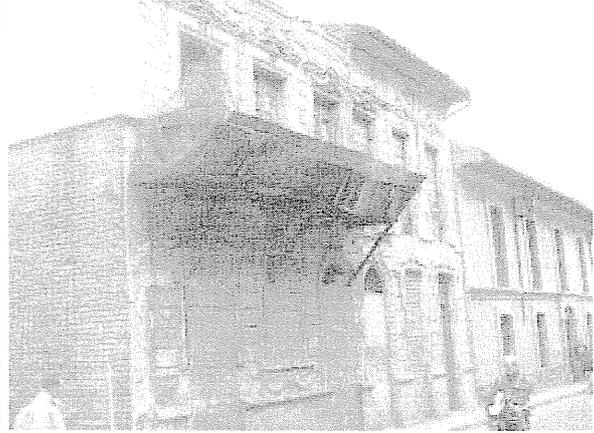
En general el muro de fachada se encuentra en regulares condiciones, se observa deterioro en la mayor parte del área, como se ve en la fotografía 1. En la parte inferior se presentan desprendimientos de acabados, como se aprecia en la foto 2. En la fotografía 3 se puede observar que los acabados y unidades de mampostería localizadas a media altura del muro presentan deterioro, se evidencia el desprendimiento de acabados en algunos sectores.

<p>Foto 1. Aspecto general de la fachada de la edificación.</p>	<p>Foto 2. Desprendimientos de elementos en la parte inferior de la fachada.</p>

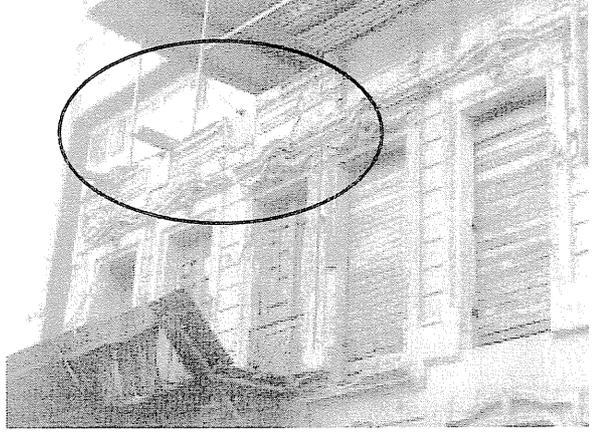
El extremo norte del parapeto de la parte superior del muro se encuentra deteriorado, se observan unidades de mampostería sueltas con posibilidad de desprendimientos, el acabado de pañete está en malas condiciones, se observan desprendimientos parciales, el estado de la parte superior del muro se puede observar en las fotografías 4 y 5 del registro fotográfico. Los elementos de madera que conforman el alero del extremo sur se encuentran sueltos y presentan posibilidad de desprendimiento, como se ve en la foto 6.

<p>Foto 3. Daños y desprendimientos de acabados a media altura de la fachada.</p>	<p>Foto 4. Desprendimientos de unidades de mampostería en la parte superior.</p>

- Implementar medidas de protección y aislamiento a los transeúntes y peatones para garantizar su seguridad
- Retirar en el menor tiempo posible los elementos de madera de la estructura de protección ubicada en el extremo norte del muro que presentan posibilidad de desprendimiento.
- Retirar las unidades de mampostería y elementos de madera de la parte superior del muro que presentan posibilidad de desprendimiento
- Reparar la estructura de protección en madera
- Desarrollar un estudio técnico que evalúe la estabilidad del muro de fachada y de toda la edificación, presentando las alternativas de restauración dada su condición de Inmueble de Interés Cultural.
- Desarrollar las actividades de solución propuestas en el estudio recomendado anteriormente de acuerdo con los lineamientos dados por las entidades del distrito que regulan este tipo de intervención en inmuebles de interés cultural

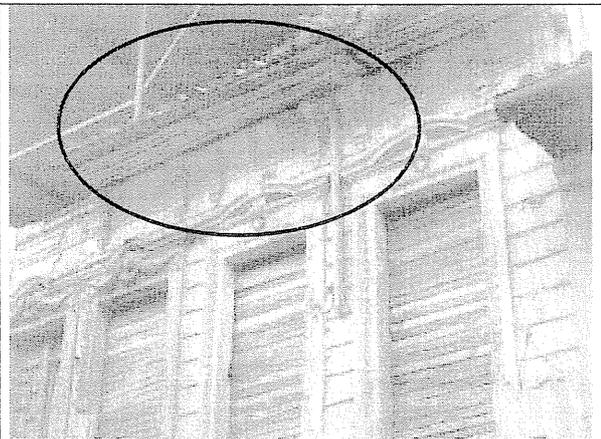
Foto 6. Desprendimiento de elementos de madera del alero.

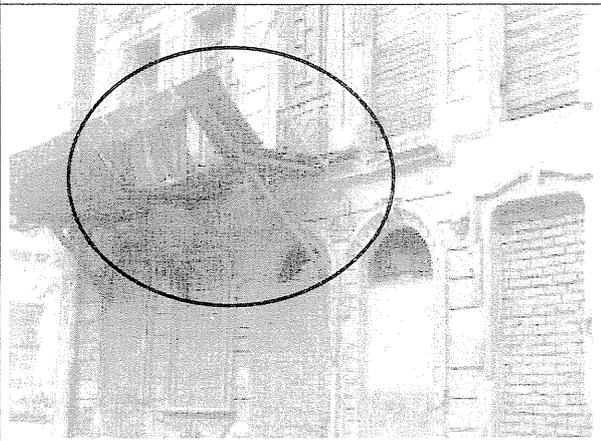
La estructura de protección en madera que está ubicada en el extremo norte del muro se encuentra en mal estado, se observa deterioro en los elementos que la conforman, como se puede ver en la fotografía 7, en la foto 8 se pueden ver elementos de madera de esta estructura sueltos, los cuales presentan posibilidad de desprendimiento con afectación a los transeúntes.

Foto 8. Desprendimiento de elementos de madera de la estructura de protección.
