CONCEPTO TÉCNICO DE AMENAZA RUINA	Código:	GPR-FT-06
		Versión:	03
		Código Documental:

1.1 CONCEPTO DE AMENAZA RUINA N° CAR:	1790
1.2 ÁREA:	Técnica y de Gestión
1.3 COORDINACIÓN:	Investigación y Desarrollo
1.4 REFERENCIA CRUZADA RADICADO FOPAE:	2010ER11782, 2010ER12693
1.5 RESPUESTA OFICIAL No.	RO-43970, RO-44075

2.1 SOLICITANTE:	ALCALDÍA LOCAL DE BOSA
2.2 LOCALIDAD:	(7) BOSA
2.3 UPZ:	(85) BOSA CENTRAL
2.4 BARRIO O SECTOR CATASTRAL:	BOSA
2.5 DIRECCIÓN:	CALLE 61 SUR No. 80 D - 20/24 (MURO DE FACHADA)
2.6 CHIP:	AAA0045XPAW
2.7 FECHA DE VISITA:	Septiembre 03 de 2010
2.8 POBLACIÓN BENEFICIADA:	1 Persona - 1 Familia
2.9 ÁREA (m2):	18 m ² (Aproximadamente)

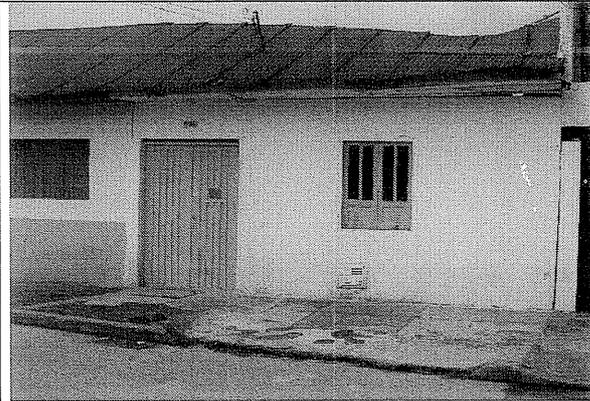
El muro de fachada del predio está construido con unidades de mampostería de arcilla combinadas con elementos de adobe, no se observan elementos de confinamiento. Sobre el muro hay una cubierta en teja de lámina metálica apoyada en elementos de madera, la cual comparte la estructura con el predio vecino del costado occidental, bajo la cubierta en la zona frontal hay un alero con elementos de madera. El muro tiene un vano para la puerta principal y un vano para una ventana. El aspecto general del muro de fachada se puede apreciar en la fotografía 1. Las dimensiones del muro son seis metros de largo y tres metros de altura aproximadamente.

En general el muro de fachada se encuentra en buenas condiciones, no se detectan problemas estructurales, no se observan agrietamientos ni daños en acabados, como se puede ver en las fotografías 1 y 2 del registro fotográfico; sin embargo, se evidencian algunas fisuras y humedad en acabados en la parte superior del extremo oriental, como se aprecia en la fotografía 3, estas fisuras no afectan la estabilidad del muro.

Foto 1. Aspecto general de la fachada de la edificación.

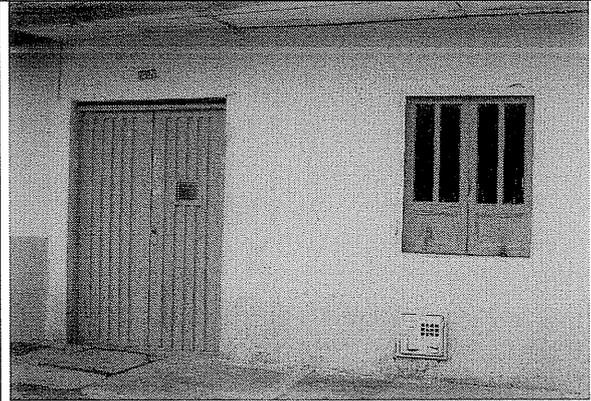
Foto 2. Muro de fachada en buenas condiciones.

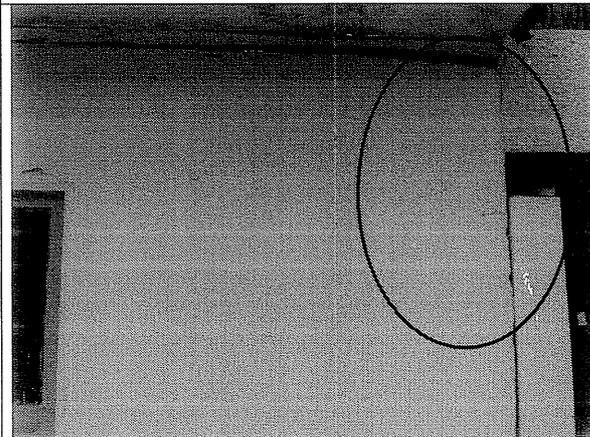
Foto 3. Fisuras y deterioro de acabados en el extremo oriental del muro de fachada.

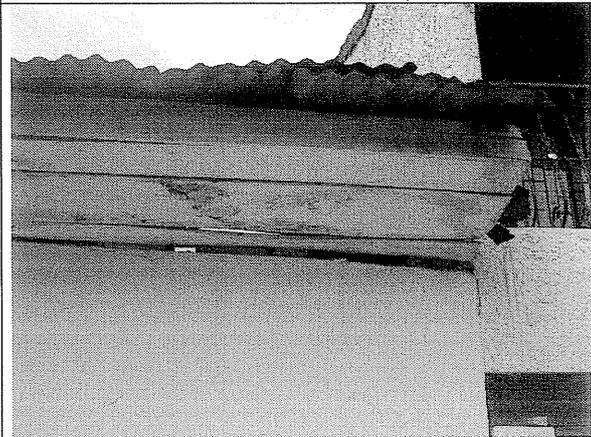
En el alero bajo la cubierta se observan daños y deterioro en los elementos de madera que lo conforman, hay algunos elementos sueltos con posibilidad de desprendimiento, como se ve en la fotografía 4.

Foto 4. Deterioro en los elementos que conforman el alero.

- Reparar los elementos del alero que presentan deterioro y posibilidad de desprendimiento
- Proveer medidas de seguridad a transeúntes hasta que se desarrolle la actividad anterior
- Realizar mantenimiento a la estructura de madera que soporta la cubierta de la zona frontal para prevenir el deterioro

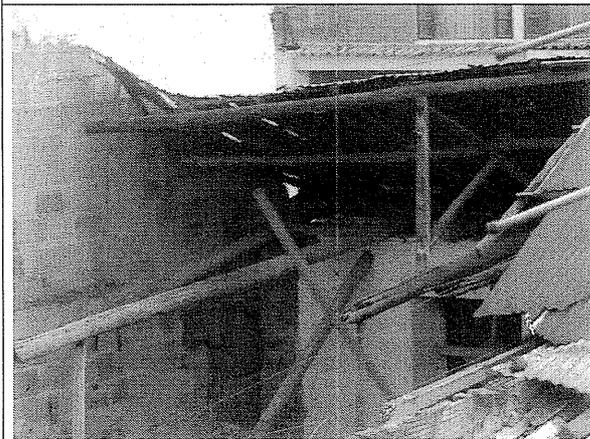
En la fotografía 5, tomada desde uno de los predios vecinos, se puede ver que la parte frontal del predio solamente hay como construcción el muro de fachada y la cubierta sobre el mismo apoyada en elementos de madera, se observa que el muro no presenta daños, la estructura de madera de soporte de la cubierta presenta algunos elementos deteriorados.

Foto 5. Vista de la cara interna del muro.
