CONCEPTO TÉCNICO DE AMENAZA RUINA	Código:	GPR-FT-06
		Versión:	03
		Código Documental:

1.1 CONCEPTO DE AMENAZA RUINA N° CAR:	1796
1.2 ÁREA:	Técnica y de Gestión
1.3 COORDINACIÓN:	Investigación y Desarrollo
1.4 REFERENCIA CRUZADA RADICADO FOPAE:	2010ER11665
1.5 RESPUESTA OFICIAL No.	RO-43983

2.1 SOLICITANTE:	INSPECCIÓN 4 C DISTRITAL DE POLICÍA
2.2 LOCALIDAD:	4 - SAN CRISTOBAL
2.3 UPZ:	33 - SOSIEGO
2.4 BARRIO O SECTOR CATASTRAL:	VITELMA
2.5 DIRECCIÓN:	Calle 10 Sur # 5 - 24 Este
2.6 CHIP:	AAA0000HUNX
2.7 FECHA DE VISITA:	Agosto 31 de 2010
2.8 POBLACIÓN BENEFICIADA:	16 Personas - 3 Familias
2.9 ÁREA (m2):	300 m ²

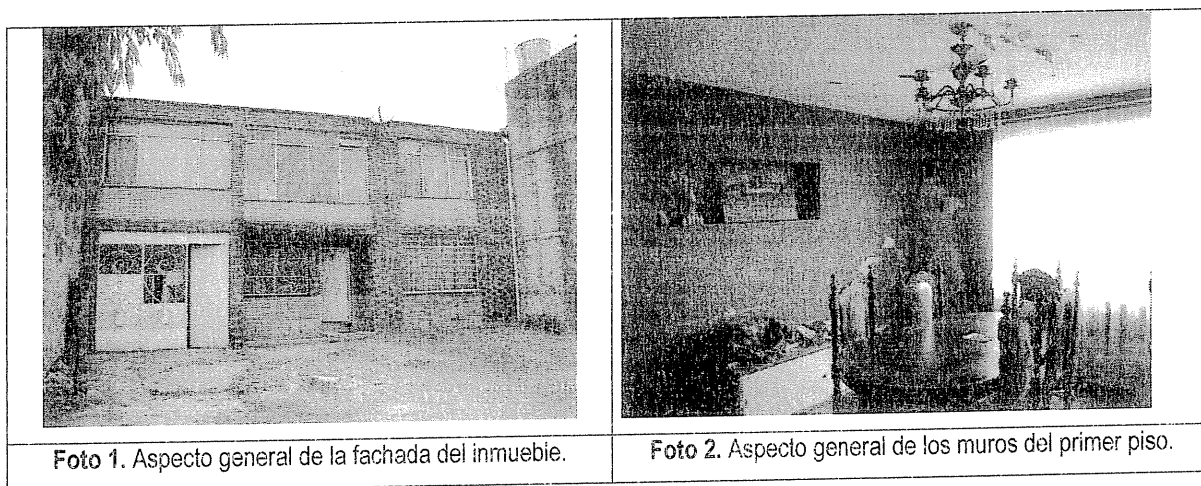
En la actualidad el inmueble se encuentra habitado y es utilizado como vivienda. Los muros de fachada se encuentran en buenas condiciones, no presenta afectaciones como fisuras ni agrietamientos, la puerta y ventanas no tienen daños, el estado actual de estos elementos se puede apreciar en la fotografía 1.

Interiormente, los muros no presentan daños o afectaciones que indiquen mal comportamiento estructural o problemas de estabilidad como se puede observar en las fotografías 2 y 3; el entepiso y escalera de acceso se encuentran en buenas condiciones, no hay daños en los acabados, no se observan deflexiones, como se ilustra en la fotografía 4.

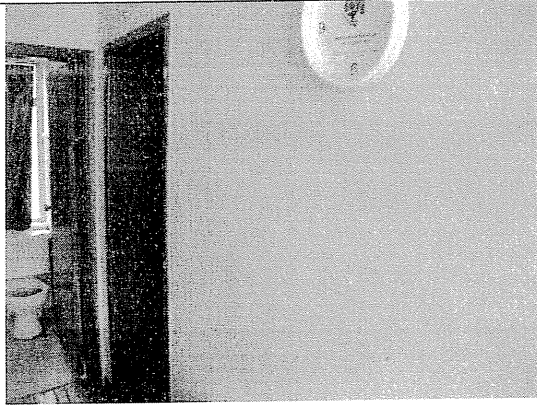
Foto 3. Muros internos del primer nivel en buen estado.

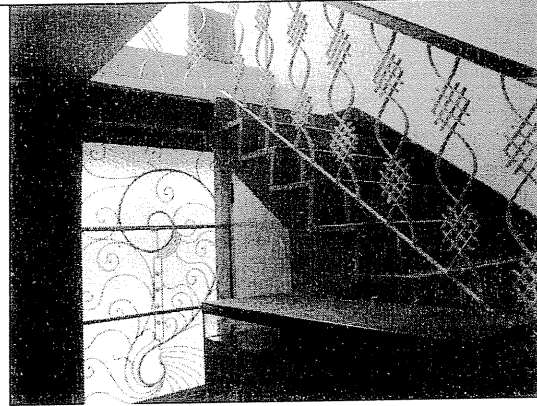
Foto 4. Escalera y placa de entepiso en buenas condiciones.

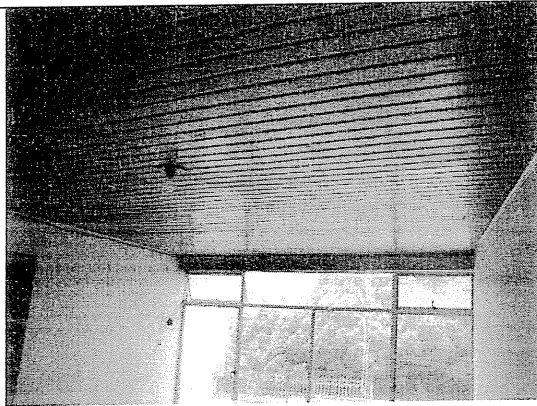
El cielo raso del segundo piso está en buenas condiciones, no hay daños en los elementos de madera, no se presentan humedades ni deflexiones como se puede observar en la fotografía 5.

Foto 5. Cielo raso del segundo piso en buen estado.

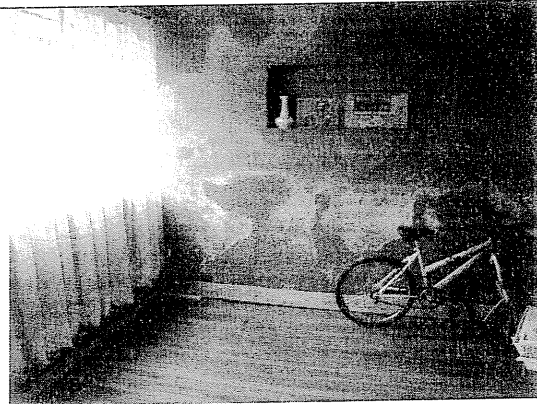
Sin embargo tanto en los muros como en la placa de entrepiso del inmueble se presentan humedades ocasionando desprendimientos en la pintura, como se puede ver en las fotografías 6, 7 y 8; estas humedades y desprendimientos no afectan la estabilidad de la edificación.

Foto 6. Humedades en muros del primer nivel.

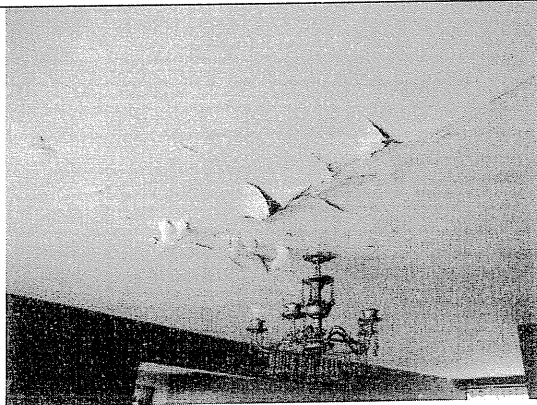
Foto 7. Desprendimiento de pintura en el nivel inferior de la placa de entepiso.

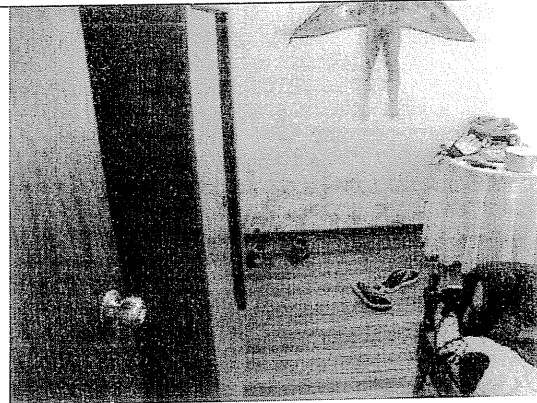
Foto 8. Humedades en muros del segundo nivel.

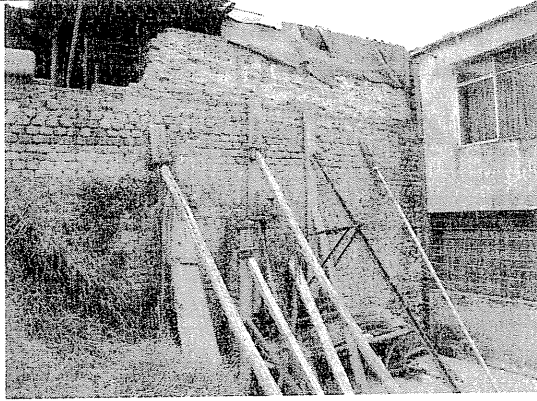
En el patio de la zona posterior, el muro de cerramiento presenta condiciones estructurales deficientes, se observan fracturas, agrietamientos, fisuras y se observan deformaciones y pérdida de verticalidad con tendencia de caída hacia el interior del inmueble como se puede ver en las fotografías 9 a 13; se detecta mal comportamiento estructural y problemas de estabilidad, asimismo existe humedades en la zona inferior del muro como se ilustra en la fotografía 14. Se puede observar que el muro ha sido sostenido mediante elementos de madera que evitan el volcamiento de la estructura, sin embargo esta solución no previene un posible colapso y no mejora las condiciones de estabilidad del muro.

Se considera que no se presenta daño en la estructura de la edificación, no hay deterioro generalizado en los elementos estructurales. Ante las cargas normales de servicio no se evidencia posibilidad de colapso de la edificación a corto plazo. En cuanto al muro de lindero del patio posterior, se observa daño en su estructura y problemas de estabilidad, se evidencia la posibilidad de colapso del muro a corto plazo.

Foto 9. Aspecto general del muro de lindero.

De acuerdo con lo anterior, se considera que la edificación en general ubicada en la Calle 10 Sur # 5 – 24 Este no presenta daño; sin embargo, se puede establecer que el muro de lindero del patio posterior del inmueble **AMENAZA RUINA**, con daños fuertes en su estructura, se detecta agotamiento generalizado de este elemento, existen posibilidades de colapso del muro de lindero posterior a corto plazo. Por tanto, se recomienda a los propietarios o responsables del muro de lindero desarrollar las siguientes actividades:

- Restringir el uso del patio posterior del inmueble.
- Implementar medidas de protección y aislamiento que garanticen la seguridad de las personas que se encuentran en la zona de influencia frente a un eventual colapso.
- Se recomienda realizar la demolición del muro y construir uno que sea apto para las funciones a las cuales se encuentra sometido. Esta actividad debe ser ejecutada y supervisada por personal profesional idóneo actuando con base en un estudio técnico que evalúe la estabilidad del muro y presente las alternativas de demolición y construcción del mismo.
- Establecer un programa de mantenimiento de todos los elementos de la edificación.

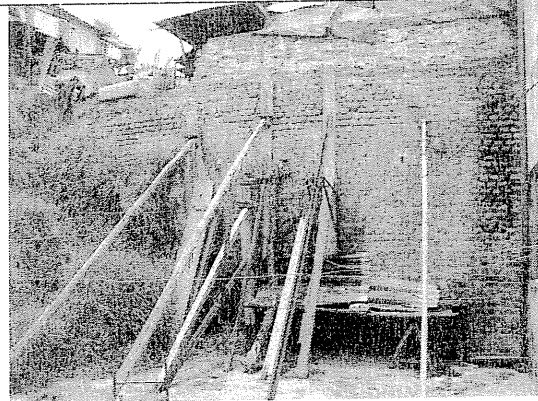
Foto 10. Elementos de soporte que evitan el volcamiento del muro.

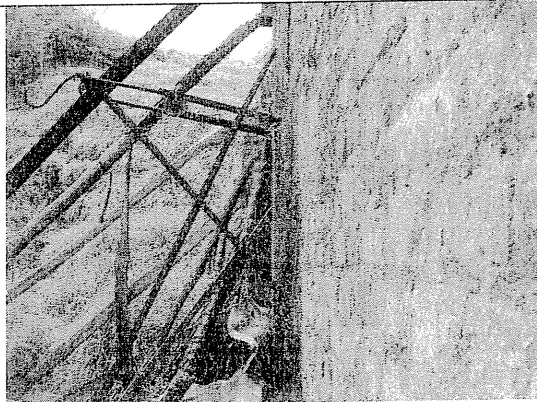
Foto 11. Pérdida de verticalidad del muro

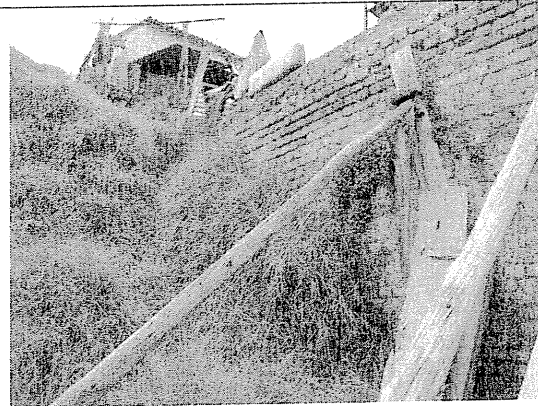
Foto 12. Problemas de estabilidad del muro en la zona superior

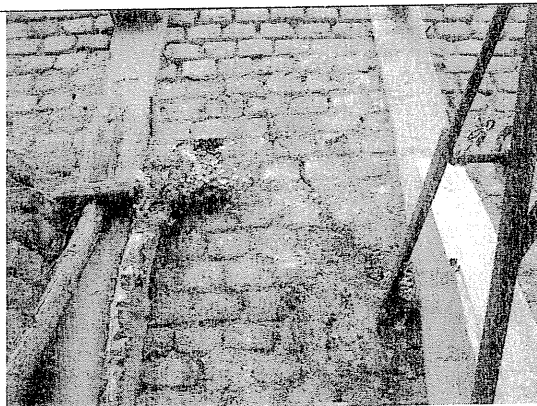
Foto 13. Agrietamiento y fractura del muro en la zona central.

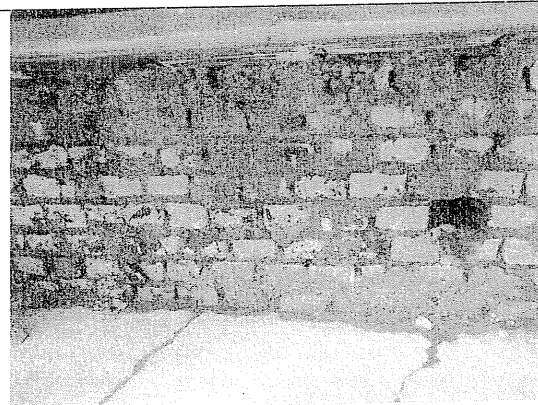
Foto 14. Humedades en el muro de lindero.
