CONCEPTO TÉCNICO DE AMENAZA RUINA	Código:	GPR-FT-06
		Versión:	03
		Código Documental:

1.1 CONCEPTO DE AMENAZA RUINA N° CAR:	1799
1.2 ÁREA:	Técnica y de Gestión
1.3 COORDINACIÓN:	Investigación y Desarrollo
1.4 REFERENCIA CRUZADA RADICADO FOPAE:	2010ER12097
1.5 RESPUESTA OFICIAL No.	RO-44028

2.1 SOLICITANTE:	ALCALDIA LOCAL DE CIUDAD BOLIVAR
2.2 LOCALIDAD:	19 – CIUDAD BOLIVAR
2.3 UPZ:	67 – LUCERO
2.4 BARRIO O SECTOR CATASTRAL:	CASA DE TEJA
2.5 DIRECCIÓN:	Carrera 17 A # 74 B – 16 Sur
2.6 CHIP:	AAA0025MOTD
2.7 FECHA DE VISITA:	Agosto 31 de 2010 y Octubre 07 de 2010
2.8 POBLACIÓN BENEFICIADA:	5 Personas – 1 Familia
2.9 ÁREA (m2):	150 m ²

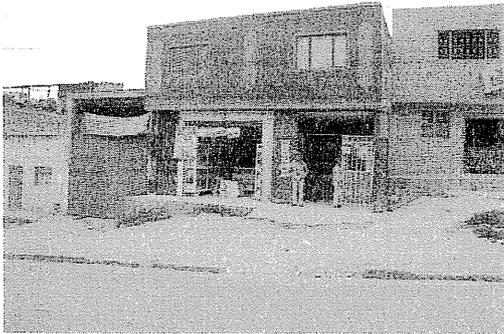
En la actualidad la edificación se encuentra habitada y es utilizada como comercio en el primer nivel y vivienda en el segundo piso. Los muros de fachada se encuentran en buenas condiciones, no presenta afectaciones como fisuras o agrietamientos, la puerta y ventanas no tienen daños, el estado actual de estos elementos se puede apreciar en la fotografía 1.

<p>Foto 1. Aspecto general de la fachada de la edificación frontal del inmueble.</p>	<p>Foto 2. Muros internos de segundo piso en buenas condiciones</p>

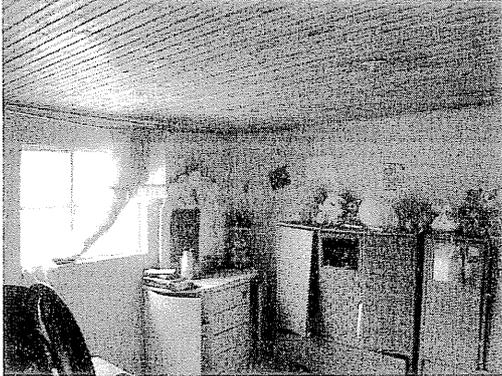
Interiormente, los muros no presentan daños o afectaciones que indiquen mal comportamiento estructural o problemas de estabilidad como se puede observar en las fotografías 2 y 3; el entrepiso y escalera de acceso se encuentran en buenas condiciones, no hay daños en los acabados, no se observan deflexiones, como se ilustra en las fotografías 4 y 5.

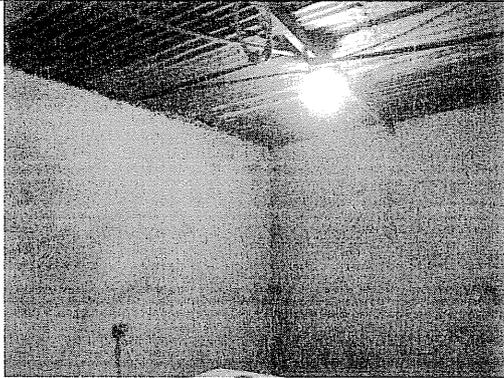
<p>Foto 3. Muros internos de primer piso en buen estado.</p>	<p>Foto 4. Placa de entrepiso y escalera de acceso en buen estado.</p>

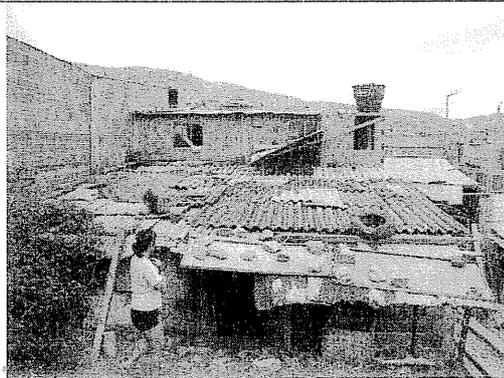
La cubierta de la edificación está en buenas condiciones, no hay daños en los elementos de madera de soporte; en general las tejas de fibrocemento se encuentran en buen estado, como se puede observar en la fotografía 6. El cielo raso del segundo piso está en buenas condiciones, no hay daños en los elementos de madera, no se presentan humedades ni deflexiones como se puede observar en la fotografía 7.

<p>Foto 5. Acabados de piso en buen estado.</p>	<p>Foto 6. Cubierta en buenas condiciones.</p>

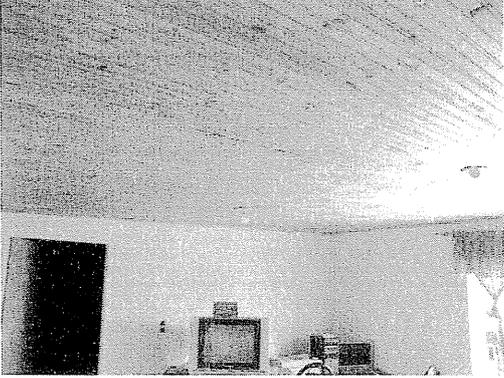
Foto 7. Cielo raso en buen estado	Foto 8. Lote vecino en el cual se adelantan labores de excavación y adecuación.

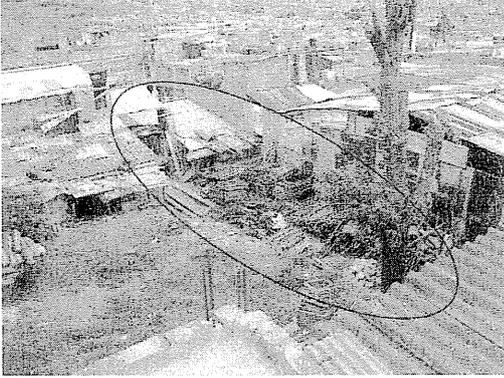
Es de anotar que en el inmueble vecino ubicado en la carrera 17 A No. 74 B – 08 Sur se realizaron excavaciones con el fin de nivelar la totalidad del lote, generando taludes verticales de 5 metros de altura aproximadamente contra el patio posterior de la edificación objeto de esta evaluación como se puede ver en las fotografías 8 a 10.

En términos generales se considera que no se presenta daño en la estructura de la edificación, no hay deterioro generalizado en los elementos estructurales. Ante las cargas normales de servicio no se evidencia posibilidad de colapso de la edificación a corto plazo. Sin embargo, debido a las excavaciones que se vienen adelantando en el predio vecino puede existir un derrumbamiento del talud vertical afectando la estabilidad de la edificación.

- Restringir el uso del patio posterior del inmueble.
- Implementar medidas de protección y aislamiento que garanticen la seguridad de las personas que se encuentran en la zona de influencia frente a un eventual deslizamiento.
- Desarrollar un estudio técnico que evalúe la estabilidad del talud y presente las alternativas de contención con el fin de no afectar las edificaciones que se encuentran comprometidas estructuralmente debido a las intervenciones de excavación y adecuación que se realizan en cercanías al inmueble.

- Desarrollar las actividades de solución propuestas en el estudio recomendado anteriormente. Estas actividades deben ser ejecutadas y supervisadas por personal técnico y profesional idóneo.
- Establecer un programa de mantenimiento de todos los elementos de la edificación.

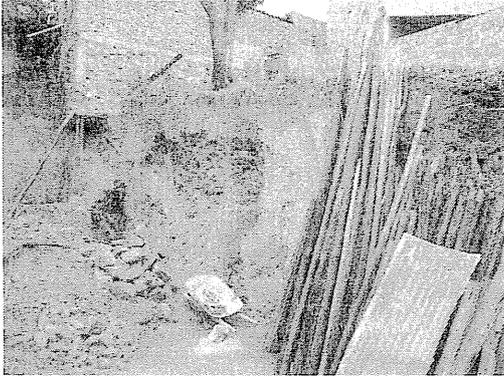
Foto 9. Labores de excavación que afectan la estabilidad de la estructura.
