## CONCEPTO DE AMENAZA RUINA N° CAR - 180

LOCALIDAD: (14) Los Mártires  
UPZ: (102) La Sabana  
BARRIO: Voto Nacional  
DIRECCION: Calle 13 N° 18 - 69  
FECHA DE VISITA: Diciembre 20 de 2004  
SOLICITANTE: Inspección 14 A Distrital de Policía  
POBLACION BENEFICIADA: Una (1) Persona – Una (1) familia  
AREA: 200 m<sup>2</sup> (aproximadamente)

Este concepto corresponde a la visita de inspección para verificar el estado y condiciones del inmueble ubicado en la Calle 13 N° 18 - 69, con el fin de establecer si amenaza ruina o no.

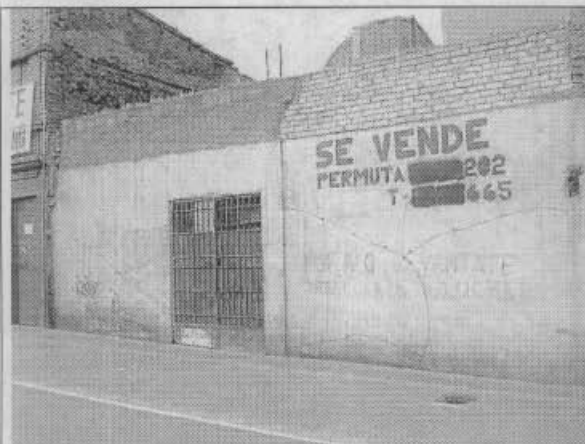
En la visita realizada se detectó que el muro de fachada del inmueble esta fisurado, deteriorado y la calidad de construcción es deficiente, como se ve en la fotografías 1 a 3. Se evidenció mala práctica de la construcción, toda vez que, se aprecian columnas en concreto reforzado de un nivel, sin ningún tipo de amarre que genere integralidad de la estructura. Los muros interiores están demolidos en la mayoría de sectores, además no existe estructura de cubierta, como se aprecia en las fotografías 4 y 5. Hay deficiente calidad de construcción en el muro del paramento vecino del costado oriental, ver fotografía 6.

Foto 1. Condiciones de fachada al momento de realizar la visita.

- Construir elementos de confinamiento apropiados como columnetas y vigas, para garantizar la estabilidad del muro externo de fachada, además es necesario reparar las fisuras y grietas del mismo.
- También recomienda terminar la demolición de los muros interiores que tengan posibilidades de colapso.

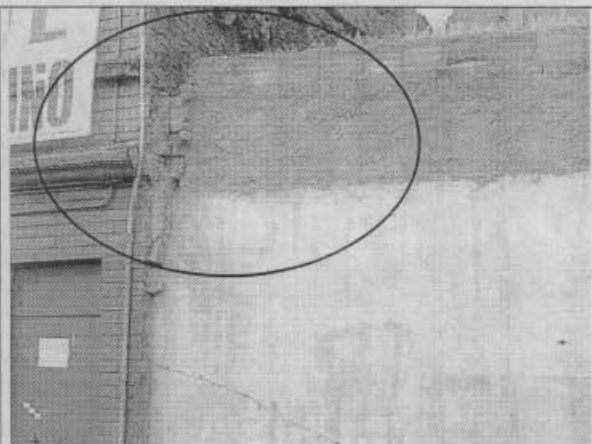
Foto 2 Detalle de muro suelto en fachada, con mala calidad de construcción.

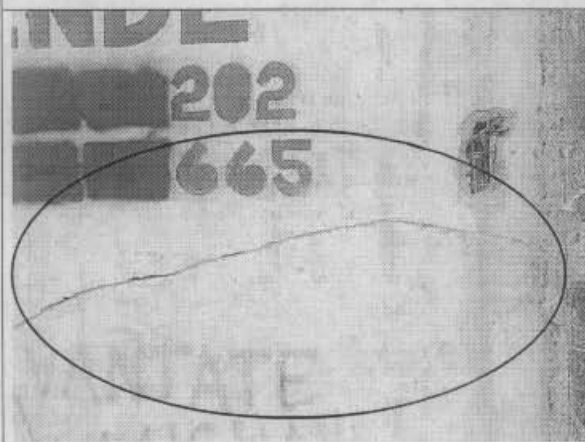
Foto 3. Detalle del deterioro inducido en el muro de fachada por vandalismo.

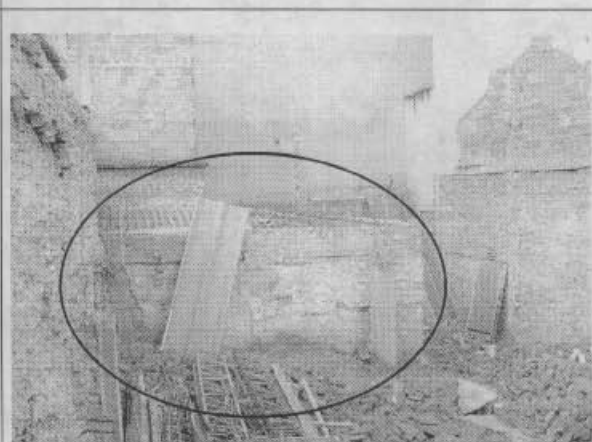
Uso Predominante:	Inmueble deshabitado
Dimensiones (Aproximadas):	Frente 10.00 m Fondo 20.00 m
Numero de Pisos:	Un piso
Tipo de estructura:	Muros en mampostería no reforzada y columnas de concreto reforzado sin ningún tipo de amarre estructural.
Cubierta:	No existe cubierta. A excepción de una estructura en mampostería no reforzada con tejas de asbesto cemento ubicada en el costado sur del lote, como se ve en la fotografía 4.
Edad de construcción (Aproximada):	Más de 25 Años. Sin código de construcciones.

Foto 4. Se evidenció mala práctica de la construcción y demoliciones en algunos sectores.

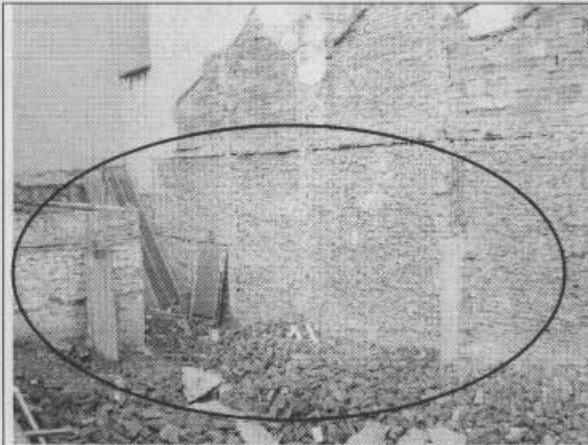
Foto 5. Demoliciones interiores y no existe estructura de cubierta.

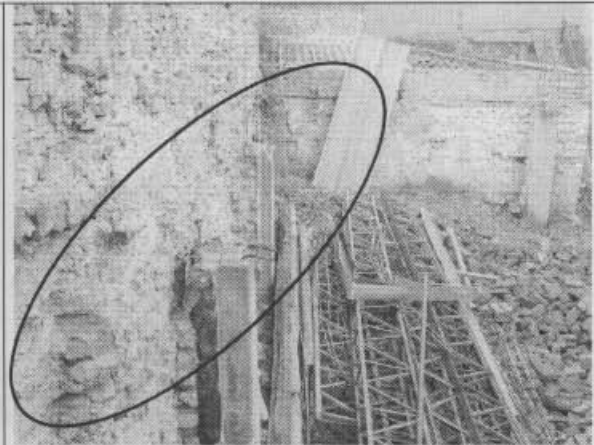
Foto 6. Deficiente calidad de construcción en el muro de paramento vecino del costado oriental.
