CONCEPTO TÉCNICO DE AMENAZA RUINA	Código:	GPR-FT-06
		Versión:	03
		Código Documental:

1.1 CONCEPTO DE AMENAZA RUINA N° CAR:	1809
1.2 ÁREA:	Técnica y de Gestión
1.3 COORDINACIÓN:	Investigación y Desarrollo
1.4 REFERENCIA CRUZADA RADICADO FOPAE:	2010ER13222
1.5 RESPUESTA OFICIAL No.	RO-44366

2.1 SOLICITANTE:	ALCALDÍA LOCAL DE LA CANDELARIA
2.2 LOCALIDAD:	(17) LA CANDELARIA
2.3 UPZ:	(94) LA CANDELARIA
2.4 BARRIO O SECTOR CATASTRAL:	EGIPTO
2.5 DIRECCIÓN:	CARRERA 1 No. 9 – 68 (MURO DE CERRAMIENTO)
2.6 CHIP:	AAA0030LFWW
2.7 FECHA DE VISITA:	Septiembre 27 de 2010
2.8 POBLACIÓN BENEFICIADA:	1 Persona – 1 Familia
2.9 ÁREA (m2):	22 m ² (Aproximadamente)

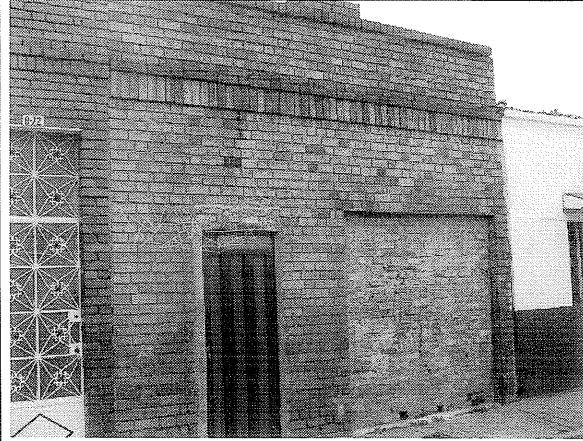
En general el muro de cerramiento se encuentra en buenas condiciones, no se observan daños estructurales, como se puede apreciar en la fotografía 1, las unidades de mampostería no presentan deterioro, no se observan grietas ni fisuras, en las fotos 2 y 3 se pueden ver las condiciones del extremo norte del muro.

Foto 1. Vista general del muro de cerramiento.

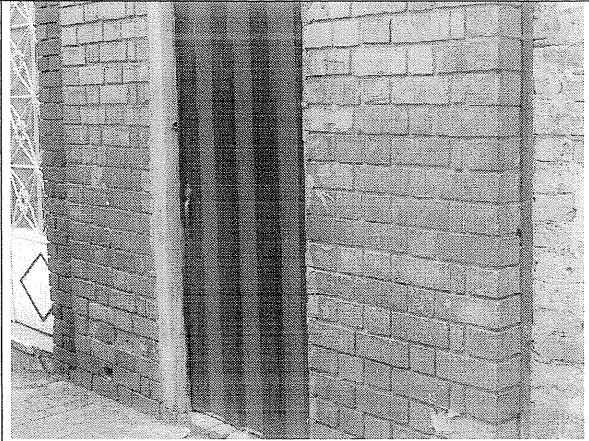
Foto 2. Sector inferior del extremo norte en buen estado.

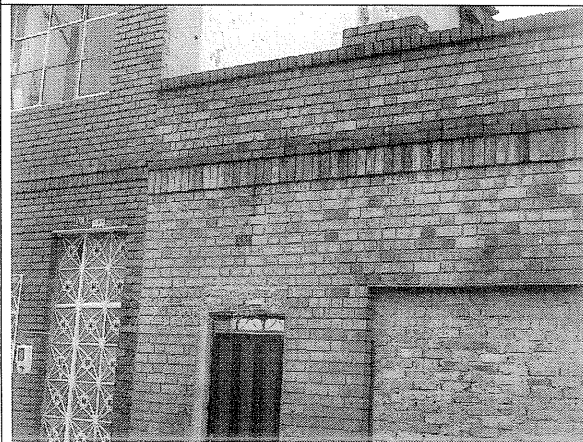
Foto 3. Extremo norte en buenas condiciones.

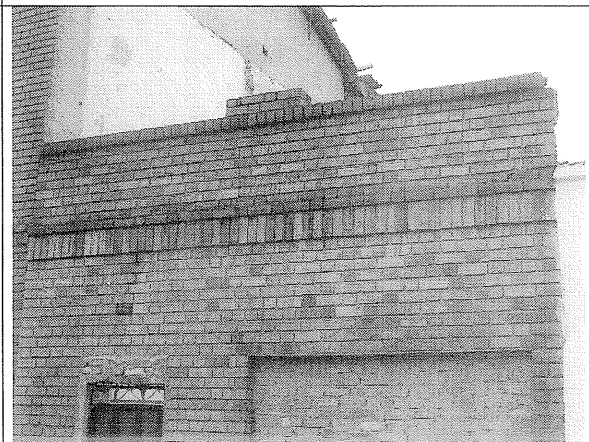
El parapeto de la parte superior se encuentra en buen estado, no se presentan desprendimientos de elementos, las unidades de mampostería que lo conforman están en buenas condiciones, en la fotografía 4 se puede ver el estado actual de la parte superior del muro.

Foto 4. Elementos de la parte superior en buen estado.

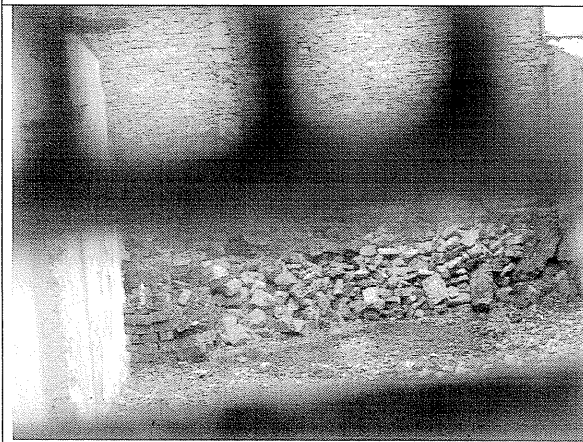
En la fotografía 5 se puede ver que en el interior del predio no hay construcción.

Foto 5. Vista de la parte interior del predio.
