CONCEPTO TÉCNICO DE AMENAZA RUINA	Código:	GPR-FT-06
		Versión:	03
		Código Documental:

1.1 CONCEPTO DE AMENAZA RUINA N° CAR:	1812
1.2 ÁREA:	Técnica y de Gestión
1.3 COORDINACIÓN:	Investigación y Desarrollo
1.4 REFERENCIA CRUZADA RADICADO FOPAE:	2010ER13165
1.5 RESPUESTA OFICIAL No.	RO-44385

2.1 SOLICITANTE:	INSPECCION 13 E DISTRITAL DE POLICIA
2.2 LOCALIDAD:	(13) TEUSAQUILLO
2.3 UPZ:	(101) TEUSAQUILLO
2.4 BARRIO O SECTOR CATASTRAL:	TEUSAQUILLO
2.5 DIRECCIÓN:	DIAGONAL 33 A BIS No. 16 - 62
2.6 CHIP:	AAA0083HBXS
2.7 FECHA DE VISITA:	Septiembre 28 de 2010
2.8 POBLACIÓN BENEFICIADA:	1 Persona – 1 Familia
2.9 ÁREA (m2):	400 m ² (Aproximadamente)

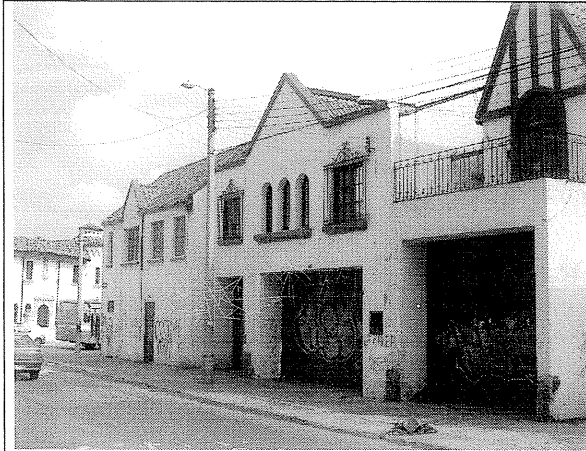
En general los muros de fachada se encuentran en buenas condiciones, no observan grietas ni fisuras, no se detectan daños en los acabados, como se puede ver en las fotografías 1 a 3 del registro fotográfico.

Foto 1. Vista general de la fachada del costado sur.

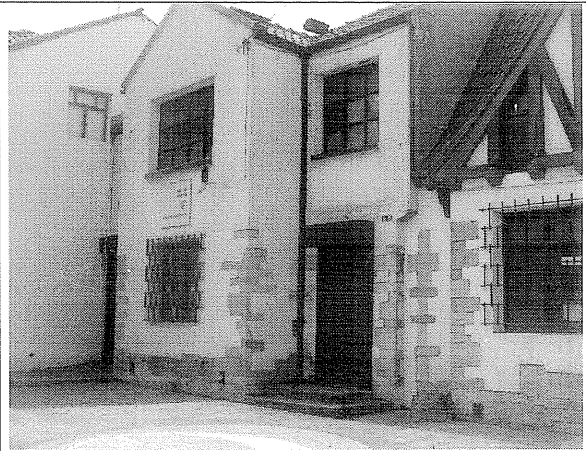
Foto 2. Fachada del costado norte.

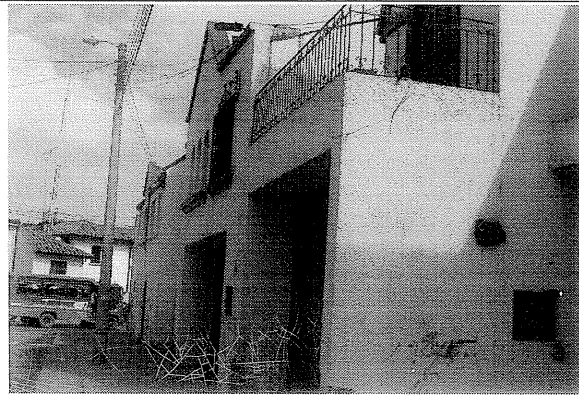
Foto 3. Muros de fachada en buen estado.

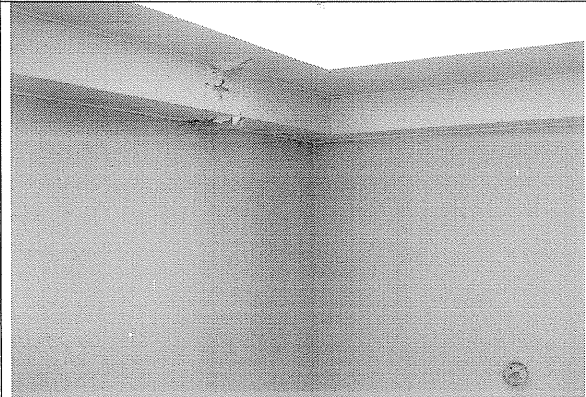
Los muros internos del costado oriental de la edificación están en buenas condiciones, no se evidencian problemas estructurales, no se aprecian grietas ni fisuras, no hay deterioro en los acabados, como se puede ver en las fotografías 4 y 5. La estructura metálica que apoya la cubierta de este sector está en buen estado, como se aprecia en la fotografía 6, los elementos de madera del entramado de cubierta de este sector están en buen estado, no se evidencia deterioro, como se puede observar en la fotografía 7.

Foto 4. Muros internos del costado sur oriental en buen estado.

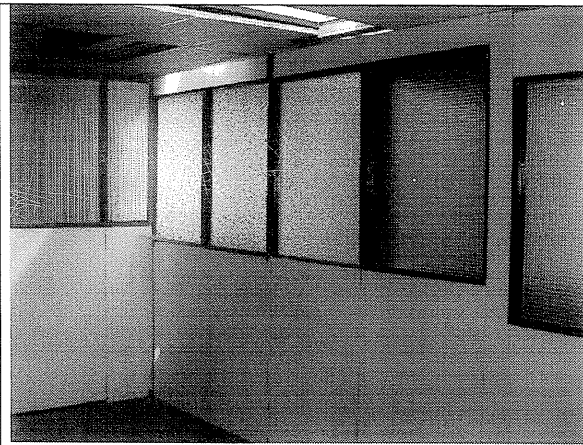
Foto 5. Muros del costado oriental en buenas condiciones.

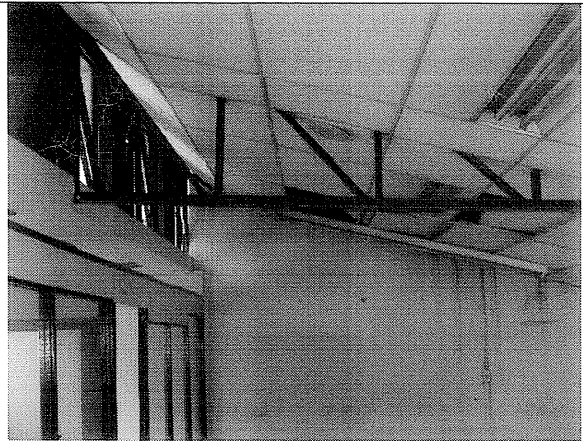
Foto 6. Cubierta del costado oriental en buen estado.

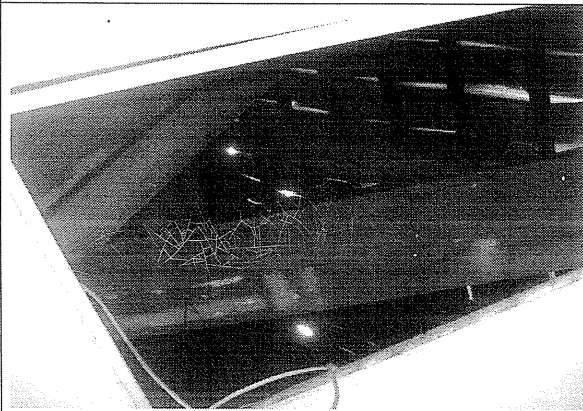
Foto 7. Elementos de madera de la cubierta del costado sur en buenas condiciones.

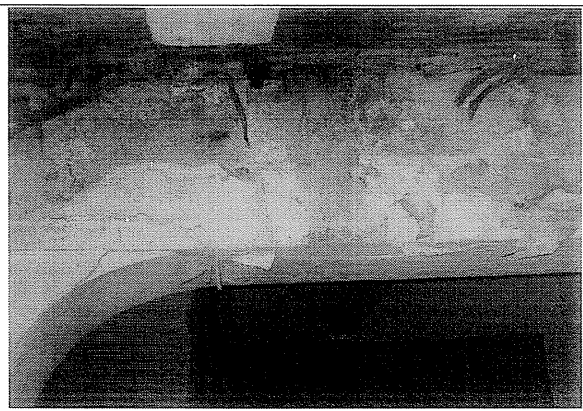
Los muros del costado nor-occidental se encuentran en regulares condiciones, se aprecian fisuras y agrietamientos, hay deterioro avanzado en los acabados, se detecta humedad excesiva, en las fotografías 8 a 10 del registro fotográfico se pueden ver las condiciones actuales de estos muros. Algunos sectores del entrepiso en madera de esta zona están en malas condiciones, se observan daños en los elementos principales y en el entramado superior, como se puede ver en las fotografías 11. El cielo raso bajo el entrepiso del costado nor-occidental está en malas condiciones, se presentan desprendimientos en la mayor parte del área, como se puede apreciar en la fotografía 12; el cielo raso bajo la cubierta de esta zona de la edificación se encuentra en mal estado, hay humedad excesiva, se observa daño en el pañete y desprendimientos parciales en varios sectores, en las fotos 13 y 14 se pueden ver las condiciones del cielo raso bajo la cubierta.

En líneas generales se observa daño fuerte la estructura del costado nor-occidental de la edificación, hay deterioro generalizado en los elementos estructurales. Ante las cargas normales de servicio se evidencia posibilidad de colapso del costado nor-occidental de la edificación a largo plazo.

Foto 8. Muros del costado nor-occidental en mal estado.

- Desarrollar un estudio técnico que evalué la estabilidad del costado nor-occidental de la estructura de la edificación y que presente las alternativas de reparación y restauración
- Desarrollar las actividades de solución propuestas en el estudio recomendado en el punto anterior de acuerdo con los lineamientos dados por las entidades del distrito que regulan este tipo de intervención en inmuebles de interés cultural
- Restringir el uso del costado nor-occidental de la edificación hasta que se desarrollen las actividades anteriores
- Realizar mantenimiento general a toda la edificación para prevenir el deterioro

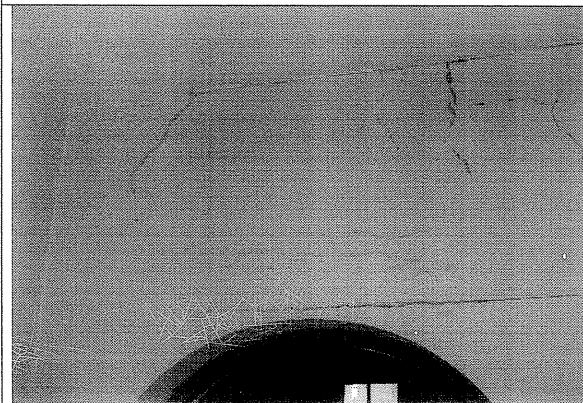
Foto 9. Agrietamientos en la parte superior de los muros del costado nor-occidental.

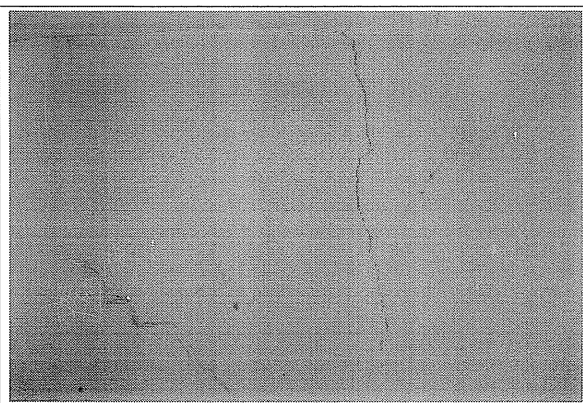
Foto 10. Fisuras y daños en los acabados de los muros del costado nor-occidental

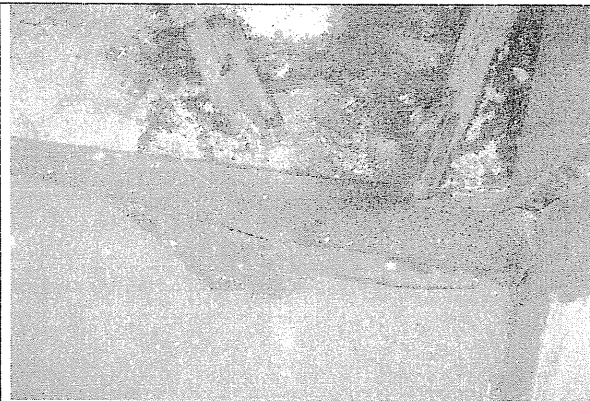
Foto 11. Entrepiso en madera del costado nor-occidental en malas condiciones.

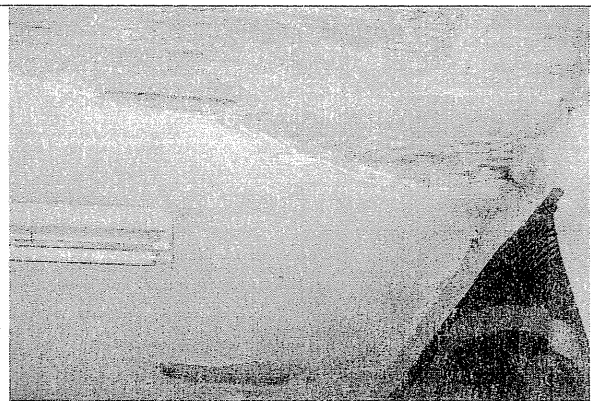
Foto 12. Cielo raso bajo el entrepiso en mal estado, costado nor-occidental.

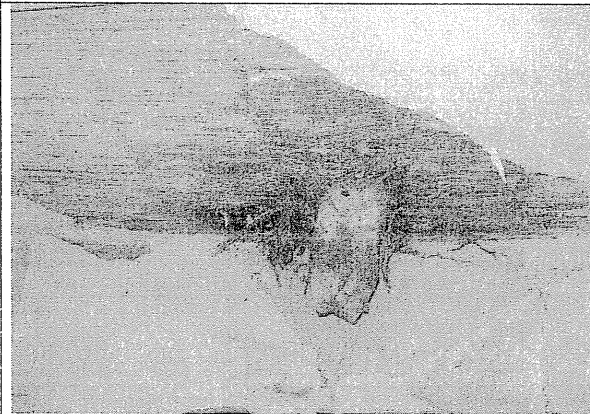
Foto 13. Cielo raso bajo cubierta del costado nor-occidental en malas condiciones.

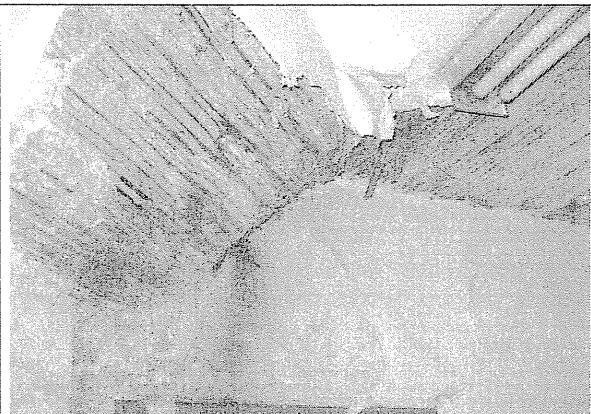
Foto 14. Desprendimientos parciales en cielo raso bajo cubierta del costado nor-occidental.
