ALCALDÍA MAYOR DE BOGOTÁ D.C. Fondo Prevención y Atención Emergencias	CONCEPTO TÉCNICO DE AMENAZA RUINA	Código:	GPR-FT-06
		Versión:	03
		Código Documental:

1.1 CONCEPTO DE AMENAZA RUINA N° CAR:	1815
1.2 ÁREA:	Técnica y de Gestión
1.3 COORDINACIÓN:	Investigación y Desarrollo
1.4 REFERENCIA CRUZADA RADICADO FOPAE:	2010ER13412
1.5 RESPUESTA OFICIAL No.	RO-44556

2.1 SOLICITANTE:	INSPECCION NOVENA E DISTRITAL DE POLICIA
2.2 LOCALIDAD:	(9) FONTIBÓN
2.3 UPZ:	(110) CIUDAD SALITRE OCCIDENTAL
2.4 BARRIO O SECTOR CATASTRAL:	MONTEVIDEO
2.5 DIRECCIÓN:	CALLE 22 No. 68 C - 51 (MURO DE CERRAMIENTO)
2.6 CHIP:	AAA0075UODM
2.7 FECHA DE VISITA:	Octubre 07 de 2010
2.8 POBLACIÓN BENEFICIADA:	1 Persona – 1 Familia
2.9 ÁREA (m ²):	125 m ² (Aproximadamente)

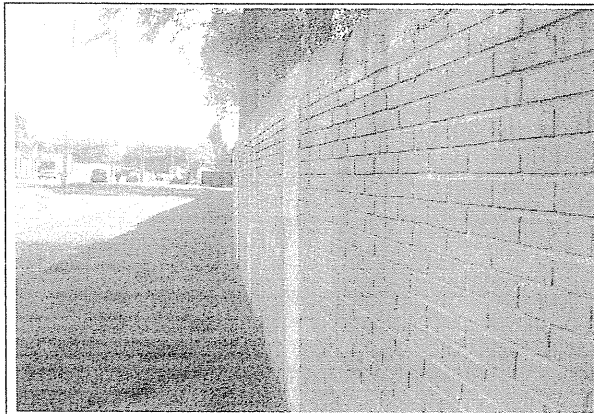
En la cara externa del sector nororiental del muro de cerramiento, zona del muro objeto de la visita técnica, no se aprecian daños, las unidades de mampostería y los elementos de confinamiento se encuentran en buen estado, como se puede ver en la fotografía 3.

Foto 3. Cara externa del muro de cerramiento en buenas condiciones.

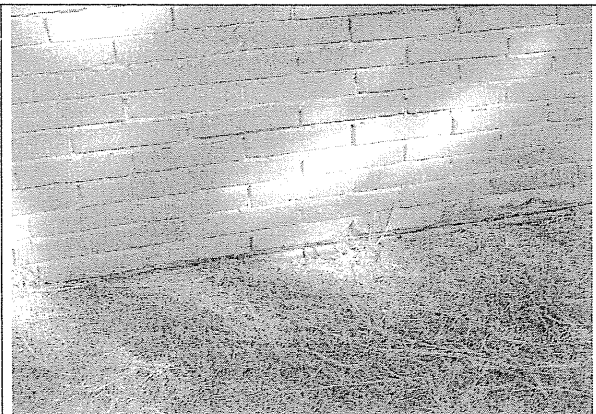
En la parte inferior de la cara interna del sector nororiental, se detectan agrietamientos horizontales, como se puede apreciar en la fotografía 4. Se observa la reparación de agrietamientos que presentaba el muro, como se ve en la fotografía 5. En la cara interna del muro se observa un sistema de tensores que se encuentran vinculados al muro en la parte superior por medio de un anclaje a la viga corona, el tensor está conformado por un cable de

Foto 4. Agrietamiento en la parte inferior del muro, cara interna.

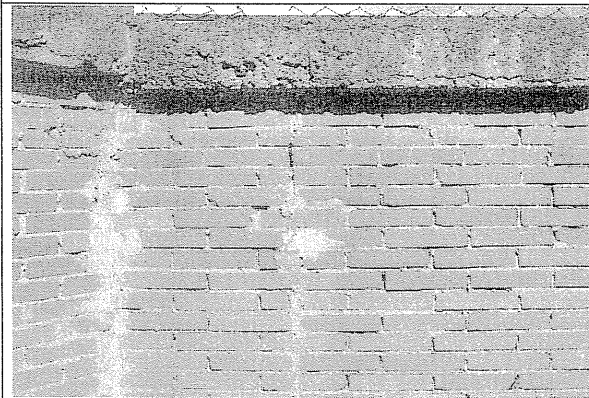
Foto 5. Reparación de agrietamientos verticales.

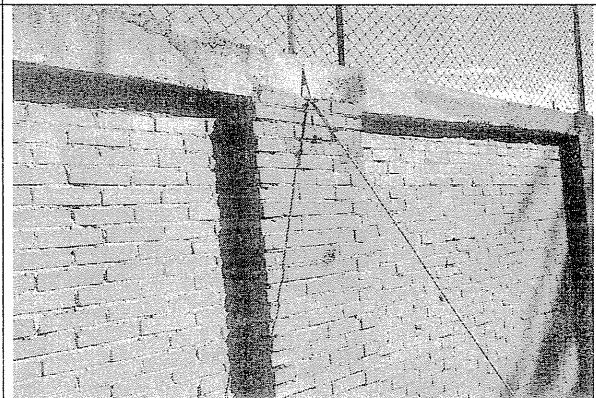
acero el cual está anclado en la parte inferior a un dado de concreto, aproximadamente a dos metros con cincuenta centímetros de distancia del muro, en la foto 6 se puede apreciar el anclaje del tensor a la viga corona, en la foto 7 se ve el dado de concreto de anclaje del tensor en la parte inferior.

Foto 6. Sistema de refuerzo del muro.

- Desarrollar un estudio técnico que evalué la estabilidad del muro en las condiciones actuales y que sustente el adecuado funcionamiento del sistema de tensionamiento propuesto e implementado en el interior del muro de cerramiento. Este estudio debe ser realizado por personal profesional idóneo
- Desarrollar las recomendaciones propuestas en el estudio recomendado en el punto anterior
- Realizar mantenimiento general a todo el muro de cerramiento para prevenir el deterioro y evitar problemas de estabilidad

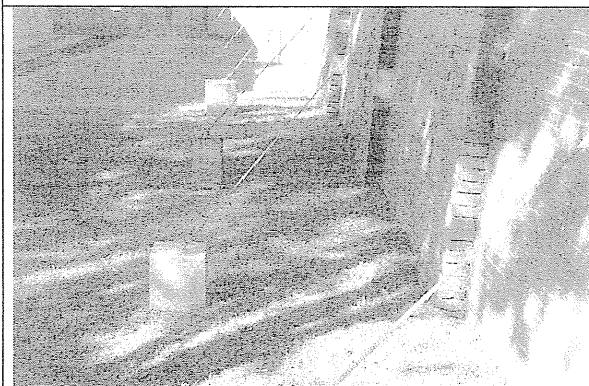
Foto 7. Datos de anclaje del sistema de tensores

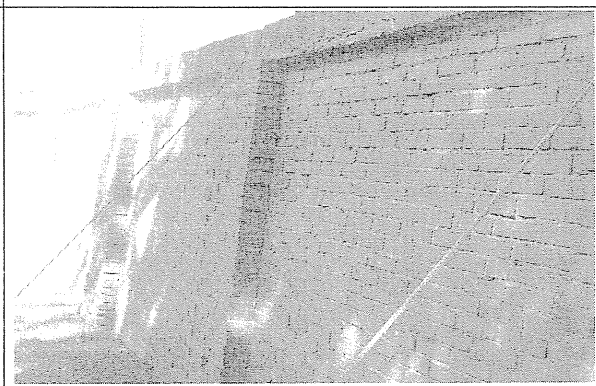
En el sector de muro que fue reforzado con el sistema de tensionamiento no se observan problemas de estabilidad, sin embargo, se observa pérdida de verticalidad, como se puede ver en la fotografía 8 del registro fotográfico.

Foto 8. Pérdida de verticalidad en el muro del costado oriental.
