<b>CONCEPTO TÉCNICO DE AMENAZA RUINA</b>	Código:	GPR-FT-06
		Versión:	03
		Código Documental:

1.1 CONCEPTO DE AMENAZA RUINA N° CAR:	1818
1.2 ÁREA:	Técnica y de Gestión
1.3 COORDINACIÓN:	Investigación y Desarrollo
1.4 REFERENCIA CRUZADA RADICADO FOPAE:	2010ER13849
1.5 RESPUESTA OFICIAL No.	RO-44671

2.1 SOLICITANTE:	ALCALDIA LOCAL DE CIUDAD BOLIVAR
2.2 LOCALIDAD:	19 - CIUDAD BOLIVAR
2.3 UPZ:	67 - LUCERO
2.4 BARRIO O SECTOR CATASTRAL:	VISTA HERMOSA
2.5 DIRECCIÓN:	Calle 74 A Sur No. 18 M - 17
2.6 CHIP:	AAA0026WLKC
2.7 FECHA DE VISITA:	Octubre 07 de 2010
2.8 POBLACIÓN BENEFICIADA:	3 Personas - 1 Familia
2.9 ÁREA (m2):	100 m <sup>2</sup>

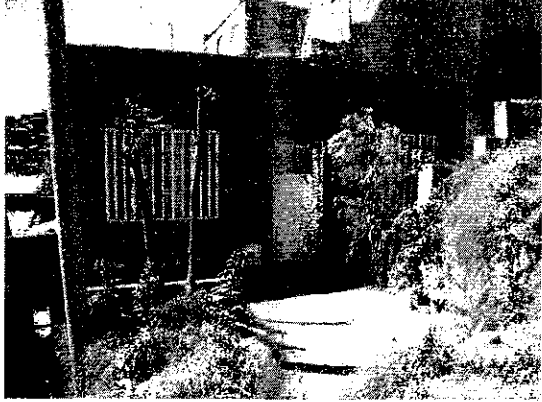
En la actualidad la edificación se encuentra habitada y es utilizada como vivienda. Los muros de fachada se encuentran en buenas condiciones, no presenta afectaciones como fisuras o agrietamientos, el estado actual de la fachada se puede apreciar en la fotografía 1.

Foto 1. Aspecto general de la fachada de la edificación de la Calle 74 A Sur No. 18 M - 17.	Foto 2. Grietas en sentido horizontal presentadas en los vanos interiores de las puertas.

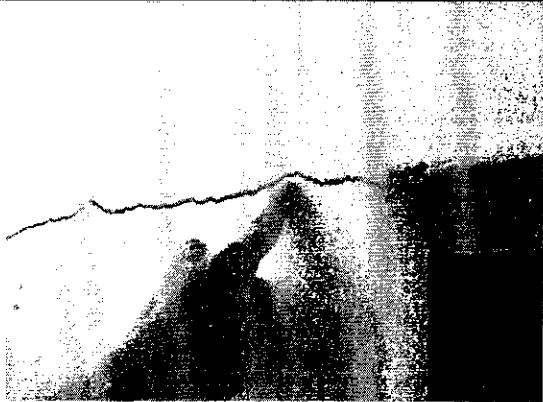
En los muros internos se detectaron algunas fisuras en sentido vertical y horizontal y deterioro en la placa de contrapiso como se puede ver en las fotografías 2 a 5; existen daños en los acabados del piso como se ilustra en la fotografía 6.

- Una vez se garanticen las condiciones de estabilidad del terreno reparar las fisuras y grietas que se presentan en los muros internos de toda la edificación incluyendo las del baño del costado sur oriental y en la placa de contrapiso de la edificación de la Calle 74 A Sur No. 18 M – 17.

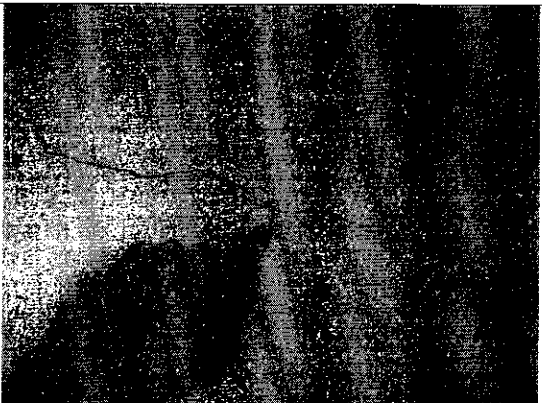
Foto 3. Grietas horizontales en los muros de las alcobas.	Foto 4. Grietas horizontales en las ventanas interiores.

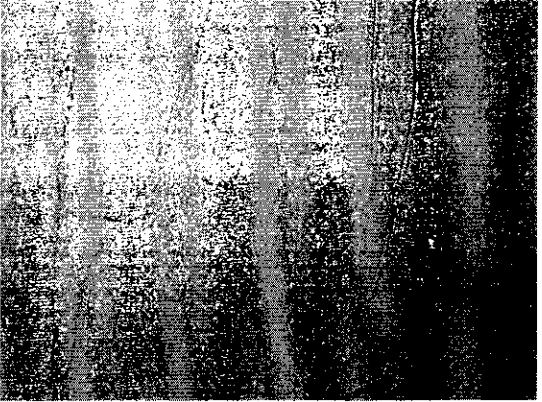
Foto 5. Grietas horizontales en los muros de las alcobas.	Foto 6. Fisuras en la placa de contrapiso.

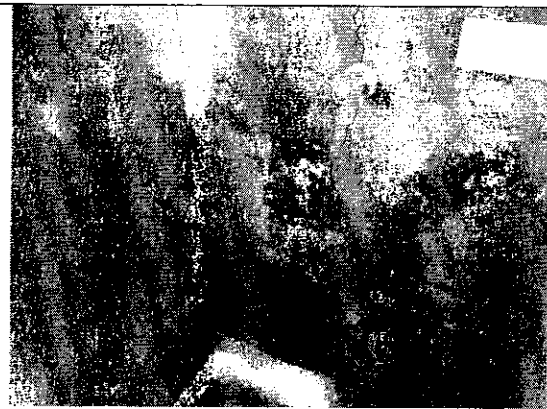
En las paredes del baño ubicado en la zona sur oriental del inmueble se presentan problemas estructurales, se observa asentamiento en el piso y grietas verticales en los muros internos como se puede ver en las fotografías 8 a 10.

Foto 8. Grietas verticales en los muros del baño del costado sur oriental.

- Restringir el uso del baño y el patio ubicado en la zona sur oriental de la edificación del inmueble de la Calle 74 A Sur No. 18 M – 17 influenciada por la inestabilidad del talud.

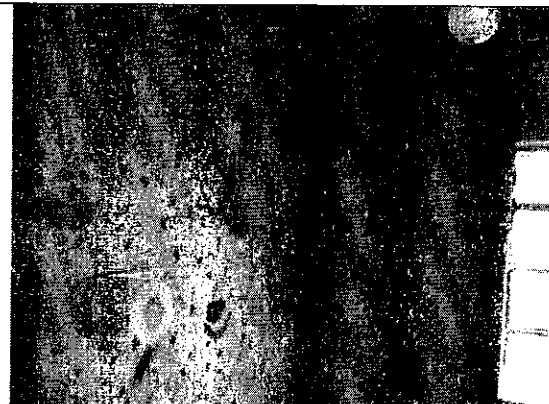
Foto 10. Grietas y verticales y fisuras horizontales en los muros del baño del costado sur oriental.

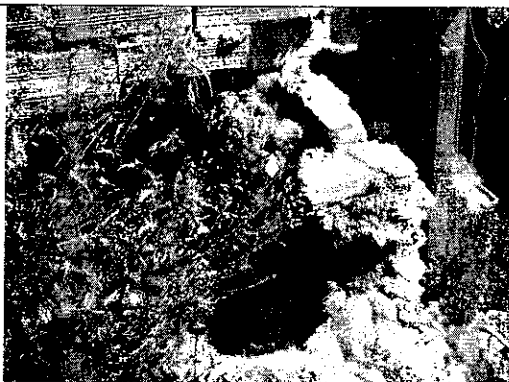
Es de anotar que en la zona medianera con el inmueble vecino ubicado en la Calle 74 A Sur No. 18 M - 11 existe un talud de 2 metros de altura aproximadamente el cual ha presentado deslizamientos parciales provocando grietas y problemas de estabilidad en la zona del baño ubicado en el costado sur oriental del inmueble objeto de esta evaluación, poniendo en riesgo la estabilidad de esta zona de la edificación como se puede ver en las fotografías 13 y 14.

Foto 11. Problemas de socavación en la zona externa del baño del costado sur oriental.

- Desarrollar un estudio técnico que evalúe la estabilidad del talud y presente las alternativas de contención del talud.
- Desarrollar las actividades de solución propuestas en el estudio recomendado anteriormente. Estas actividades deben ser ejecutadas y supervisadas por personal técnico y profesional idóneo.

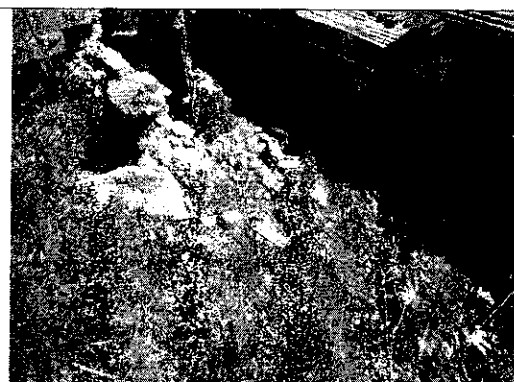
Foto 12. Estado actual del talud en límite de los predios de la Calle 74 A Sur No. 18 M – 17 y de la Calle 74 A Sur No. 18 M – 11.

- Restringir el uso del patio de la edificación del inmueble de la Calle 74 A Sur No. 18 M – 11 influenciado por la inestabilidad del talud.
- Implementar de manera inmediata medidas de protección y aislamiento del área afectada con el fin de garantizar la seguridad de las personas que se encuentran en la zona de influencia frente a un eventual deslizamiento.
