CONCEPTO TÉCNICO DE AMENAZA RUINA	Código:	GPR-FT-06
		Versión:	03
		Código Documental:

1.1 CONCEPTO DE AMENAZA RUINA N° CAR:	1820
1.2 ÁREA:	Técnica y de Gestión
1.3 COORDINACIÓN:	Investigación y Desarrollo
1.4 REFERENCIA CRUZADA RADICADO FOPAE:	2010ER13596
1.5 RESPUESTA OFICIAL No.	RO-44642

2.1 SOLICITANTE:	ALCALDÍA LOCAL DE BARRIOS UNIDOS
2.2 LOCALIDAD:	(12) BARRIOS UNIDOS
2.3 UPZ:	(98) LOS ALCAZARES
2.4 BARRIO O SECTOR CATASTRAL:	BAQUERO
2.5 DIRECCIÓN:	CARRERA 19 No. 63 C - 49/55
2.6 CHIP:	AAA0085TNDE
2.7 FECHA DE VISITA:	Octubre 18 de 2010
2.8 POBLACIÓN BENEFICIADA:	1 Persona - 1 Familia
2.9 ÁREA (m ²):	400 m ² (Aproximadamente)

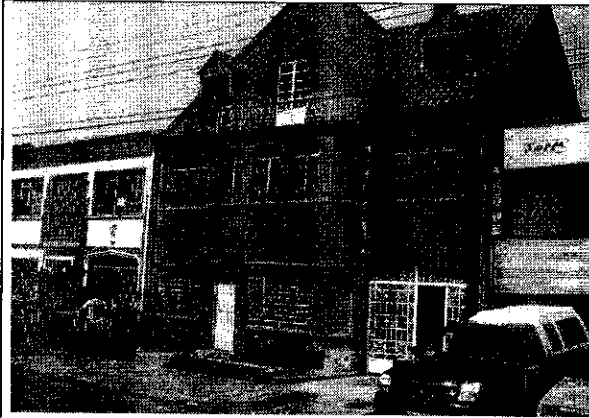
El inmueble objeto de la visita técnica es una edificación de dos pisos y altillo cuya estructura principal está conformada por muros portantes de mampostería, el entrepiso es de madera, la cubierta es en tejas de barro apoyadas en un entramado de madera. Los muros portantes tienen espesores mayores a veinticinco centímetros y están distribuidos en las dos direcciones principales del inmueble. Los muros de fachada son en ladrillo a la vista, los muros internos se encuentran pañetados y pintados. En el primer nivel el piso es una placa de concreto reforzado. El aspecto general de la fachada de la edificación se puede ver en la fotografía 1. El área de construcción es de cuatrocientos metros cuadrados aproximadamente.

Foto 1. Vista general de la edificación.

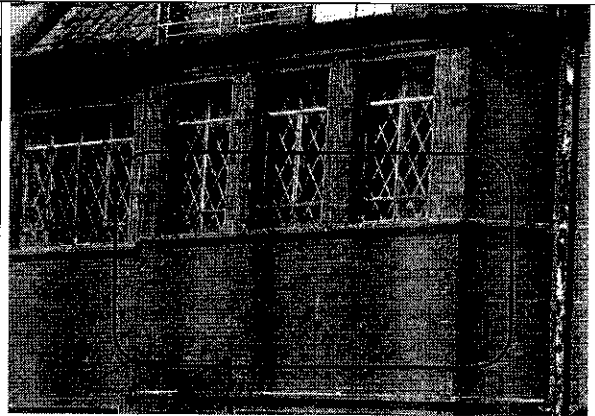
En el muro de fachada se identifican tres sectores, uno en la zona central que sobresale del plano de fachada y dos laterales que hacen parte del plano principal de la fachada, como se puede ver en la fotografía 1. En los sectores laterales no se aprecian daños, las unidades de mampostería se encuentran en buen estado, no se observan fisuras ni agrietamientos. En el sector central, especialmente en la zona comprendida entre el entrepiso y la parte inferior de la ventana del segundo nivel se evidencian daños en los elementos que lo conforman, en la foto 2 se puede observar el sector con afectación, las juntas laterales presentan separación, como se puede ver en la fotografía 3, algunos ladrillos cercanos a este sector se encuentran deteriorados, se observan fisuras en la junta de pega, en las fotos 4 y 5 se puede apreciar el estado de las unidades de mampostería de esta zona; se observan daños en los elementos de yeso que enmarcan puertas y ventanas en este sector, como se ve en la fotografía 6. Sin embargo, las fisuras y separación de junta no afectan la estabilidad de la edificación.

En líneas generales no se observa daño en la estructura de la edificación, no hay deterioro generalizado en los elementos estructurales. Ante las cargas normales de servicio no se evidencia posibilidad de colapso de la edificación a corto plazo. Sin embargo, se observa una afectación en las unidades de mampostería de la zona central de la fachada.

Foto 2. Zona de la fachada con afectación.

- Realizar un estudio técnico que evalúe las causas de los daños que presentan las unidades de mampostería de la zona central de la fachada de la edificación y que formule las alternativas de solución teniendo en cuenta la reglamentación para este tipo de inmuebles de interés cultural
- Desarrollar las actividades de solución dadas en el estudio recomendado en el punto anterior
- Realizar mantenimiento general a toda la edificación para prevenir el deterioro

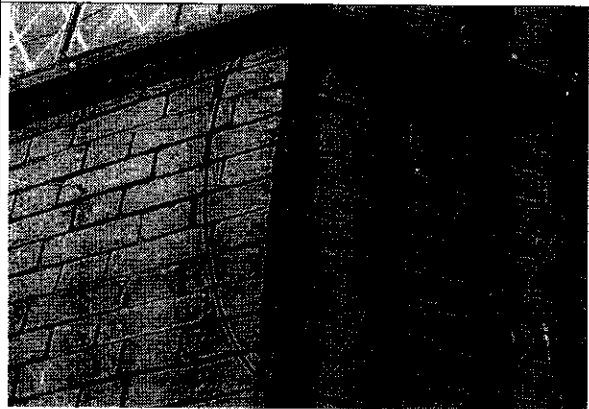
Foto 3. Abertura en la junta de construcción vertical de los ladrillos.

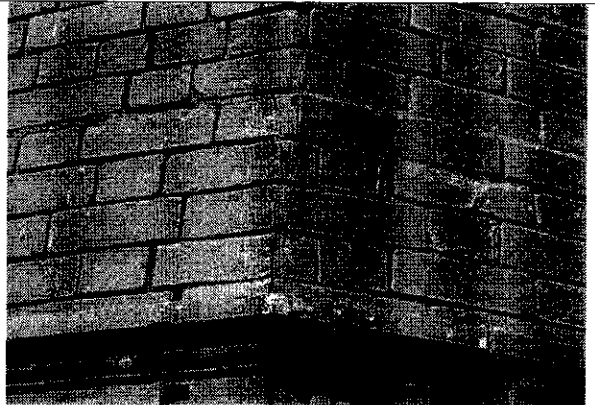
Foto 4. Daños en ladrillos de la zona frontal.

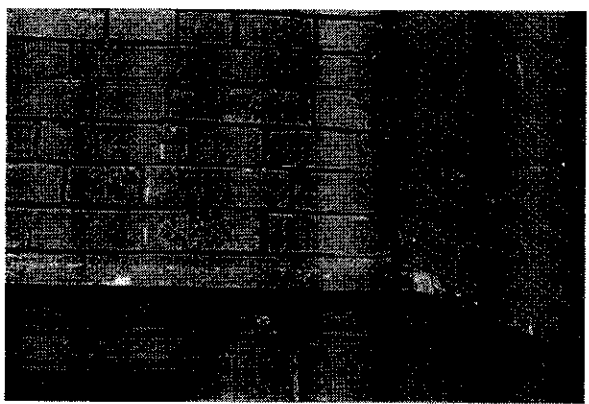
Foto 5. Fisura en la junta de pega de la zona frontal.
