CONCEPTO TÉCNICO DE AMENAZA RUINA	Código:	GPR-FT-06
		Versión:	03
		Código Documental:

1.1 CONCEPTO DE AMENAZA RUINA N° CAR:	1829
1.2 ÁREA:	Técnica y de Gestión
1.3 COORDINACIÓN:	Investigación y Desarrollo
1.4 REFERENCIA CRUZADA RADICADO FOPAE:	2010ER14934
1.5 RESPUESTA OFICIAL No.	RO-44805

2.1 SOLICITANTE:	INSPECCION 12 A DISTRITAL DE POLICIA
2.2 LOCALIDAD:	(12) BARRIOS UNIDOS
2.3 UPZ:	(98) LOS ALCAZARES
2.4 BARRIO O SECTOR CATASTRAL:	BAQUERO
2.5 DIRECCIÓN:	CARRERA 19 A No. 63 A - 41
2.6 CHIP:	AAA0085TKJH
2.7 FECHA DE VISITA:	Octubre 25 de 2010
2.8 POBLACIÓN BENEFICIADA:	1 Persona – 1 Familia
2.9 ÁREA (m2):	200 m ² (Aproximadamente)

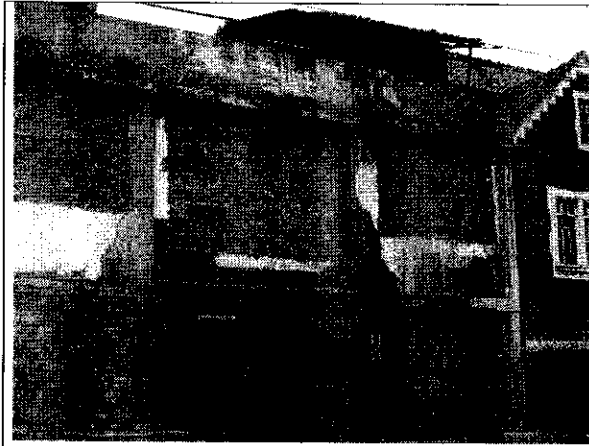
El inmueble objeto de la visita técnica es una edificación de dos niveles cuya estructura principal está conformada por muros de mampostería simple sin elementos de confinamiento, el entrepiso es en madera, actualmente la edificación no tiene cubierta, solamente se observan elementos de madera que conformaban la estructura de soporte. En el costado norte hay un cobertizo en madera con tejas de fibro cemento. La fachada se encuentra completamente cerrada, en las zonas de vanos de puertas y ventanas fueron colocados muros en bloque de arcilla. El aspecto general del muro de fachada se puede ver en la fotografía 1. El área aproximada de construcción es de doscientos metros cuadrados.

Foto 1. Vista general de la fachada del inmueble.

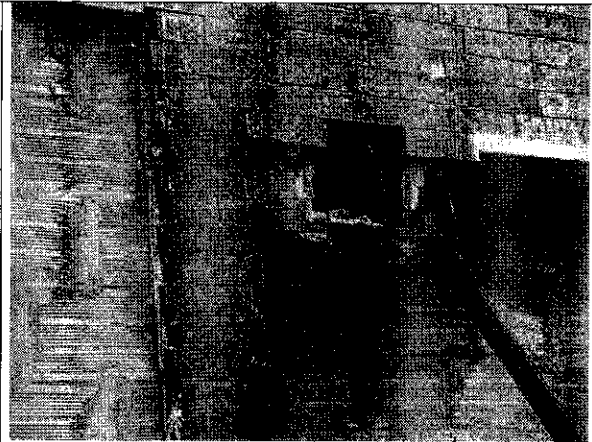
El muro de fachada se encuentra en malas condiciones, se presentan desprendimientos de elementos, como se puede ver en la fotografía 2, hay agrietamiento y desprendimientos de materiales en la parte superior, como se aprecia en la fotografía 3.

Foto 2. Desprendimientos de elementos de fachada.

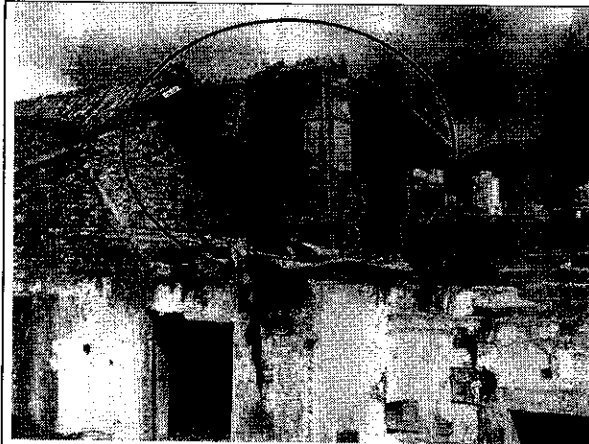
El muro de lindero del costado sur en la parte posterior del predio se encuentra en mal estado, se observa una grieta que va desde la parte superior hasta la mitad de la altura del muro, se evidencian condiciones de inestabilidad, en la foto 4 se pueden ver las condiciones de este muro. El cobertizo del costado norte se encuentra en mal estado, se presentó el colapso de la cubierta, los elementos de madera de soporte están en malas condiciones, como se puede apreciar en la fotografía 5.

Foto 5. Colapso de cobertizo del costado norte.

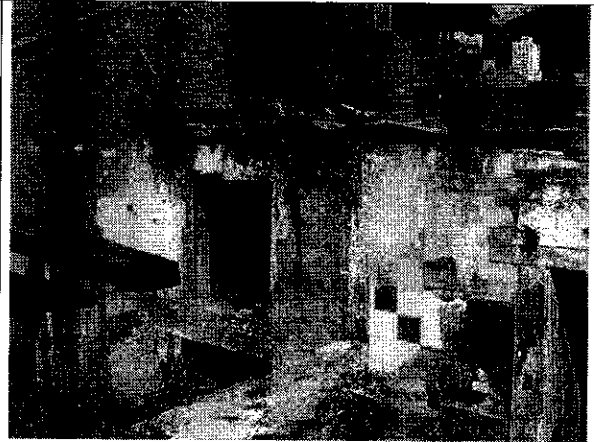
Los muros internos de toda la edificación se encuentran en malas condiciones, la mayor parte de los muros han colapsado y los restantes presentan un estado avanzado de deterioro, en las fotos 6 y 7 se puede ver el estado de los muros internos. Se presentó el colapso de la mayor parte del área del entrepiso, como se aprecia en la fotografía 8. En la foto 9 se puede ver que los elementos de madera de la estructura de cubierta se encuentran en mal estado.

Foto 6. Muros internos en mal estado.

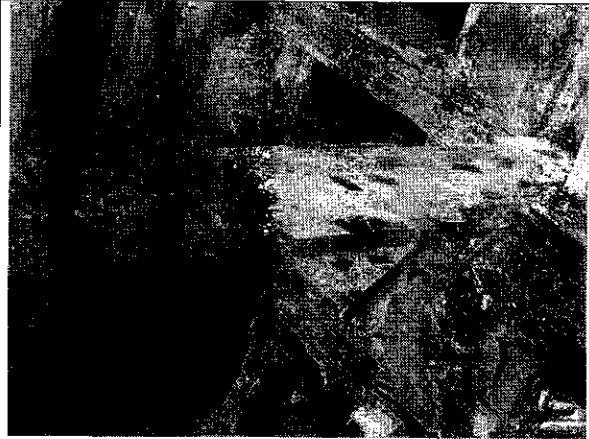
Foto 8. Colapso de entrepiso.

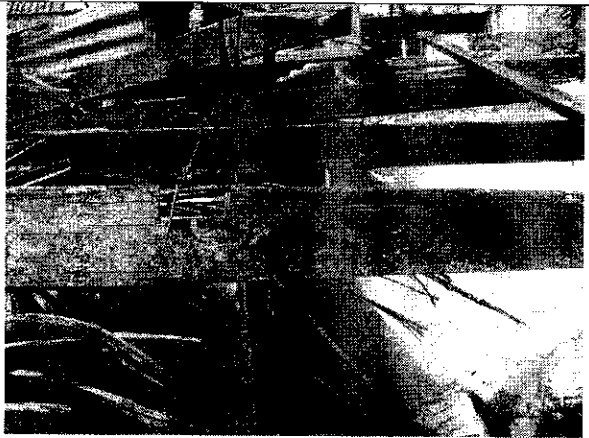
Foto 9. Elementos de madera de la cubierta en malas condiciones.
