CONCEPTO TÉCNICO DE AMENAZA RUINA	Código:	GPR-FT-06
		Versión:	03
		Código Documental:

1.1 CONCEPTO DE AMENAZA RUINA N° CAR:	1834
1.2 ÁREA:	Técnica y de Gestión
1.3 COORDINACIÓN:	Investigación y Desarrollo
1.4 REFERENCIA CRUZADA RADICADO FOPAE:	2010ER14494
1.5 RESPUESTA OFICIAL No.	RO-44861

2.1 SOLICITANTE:	INSPECCIÓN 19 E DISTRITAL DE POLICÍA
2.2 LOCALIDAD:	19 – CIUDAD BOLIVAR
2.3 UPZ:	66 – SAN FRANCISCO
2.4 BARRIO O SECTOR CATASTRAL:	VISTA HERMOSA
2.5 DIRECCIÓN:	TV 181 BIS # 72 - 029 SUR
2.6 CHIP:	AAA0026THXR
2.7 FECHA DE VISITA:	Octubre 21 de 2010
2.8 POBLACIÓN BENEFICIADA:	7 Personas -- 2 Familias
2.9 ÁREA (m2):	200 m ² (Aproximadamente)

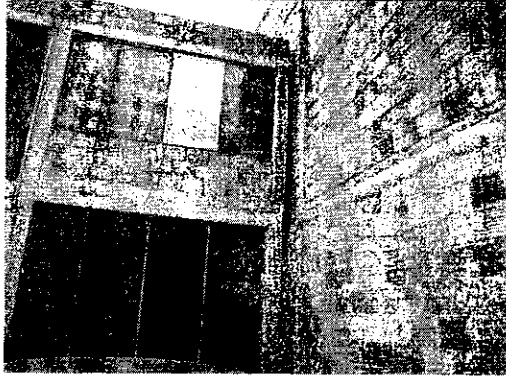
En la actualidad la edificación se encuentra habitada y es utilizada como vivienda. Los muros de fachada se encuentran en buenas condiciones, no presenta afectaciones como fisuras o agrietamientos, la puerta y ventanas no tienen daños, el estado actual de estos elementos se puede apreciar en las fotografías 2 a 4.

Foto 1. Aspecto general de la edificación.	Foto 2. Elementos de fachada en buen estado.

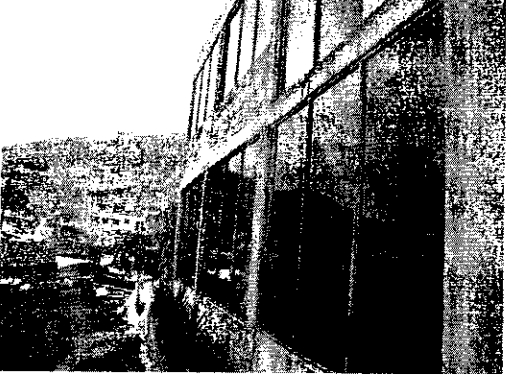
Foto 3. Ventanas en buenas condiciones	Foto 4. Aspecto general de la zona posterior.

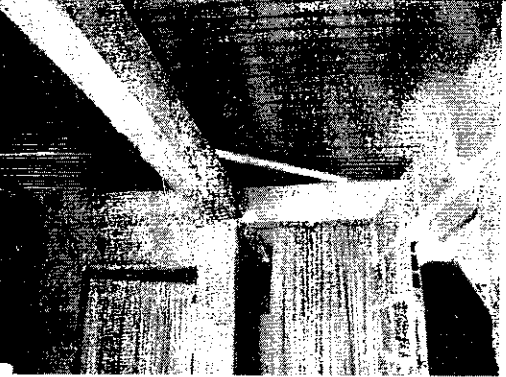
Las condiciones de los elementos estructurales son buenas, no se observan afectaciones como agrietamientos, fisuras o deformaciones debidas a sobreesfuerzos ante las cargas habituales de servicio, se puede observar que la estructura ha tenido un buen comportamiento. Las condiciones de la estructura se pueden ver en la foto 5.

Foto 5. Estructura en buenas condiciones.	Foto 6. Muros internos del primer piso sin afectaciones.

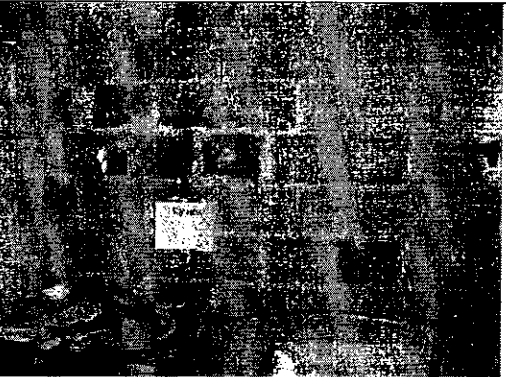
Interiormente, los muros no presentan daños o afectaciones que indiquen mal comportamiento estructural o problemas de estabilidad como se puede observar en las fotografías 6 y 7; el entrepiso y escalera de acceso se encuentran en buenas condiciones, no hay daños en los acabados, no se observan deflexiones, como se ilustra en las fotografías 8 a 10.

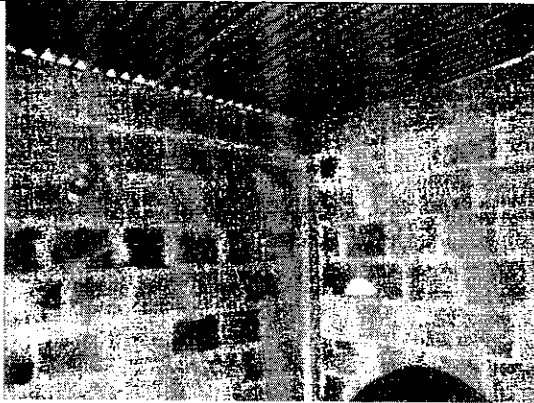
Foto 7. Muros del segundo piso en buen estado.

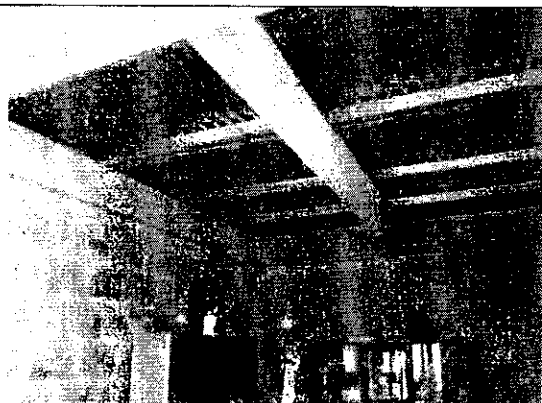
Foto 8. Entrepiso en buenas condiciones.

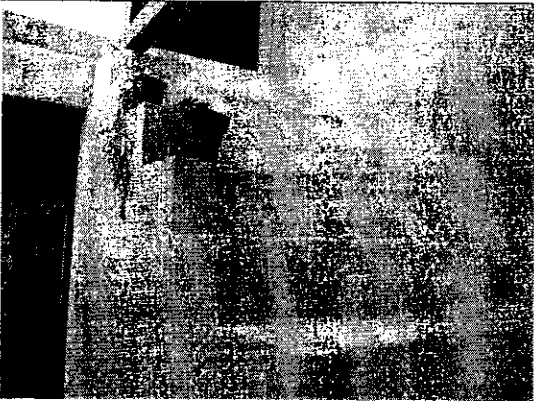
Foto 9. Estado actual de la escalera

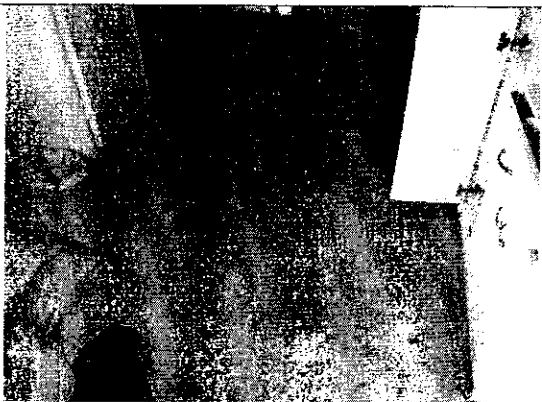
Foto 10. Placa de contrapiso sin fisuras.

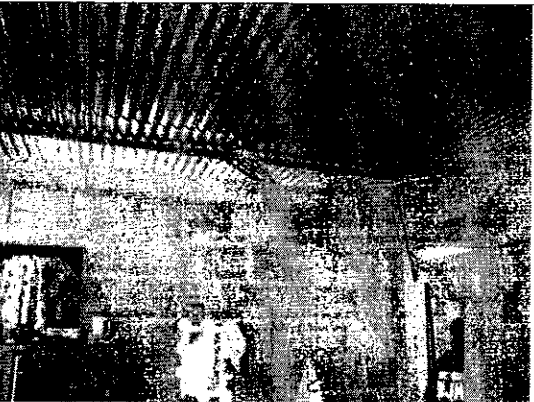
La cubierta de la edificación está en buenas condiciones, no hay daños en los elementos de soporte; en general las tejas metálicas se encuentran en buen estado, como se puede observar en las fotografías 11 y 12.

Foto 11. Cubierta en buen estado.

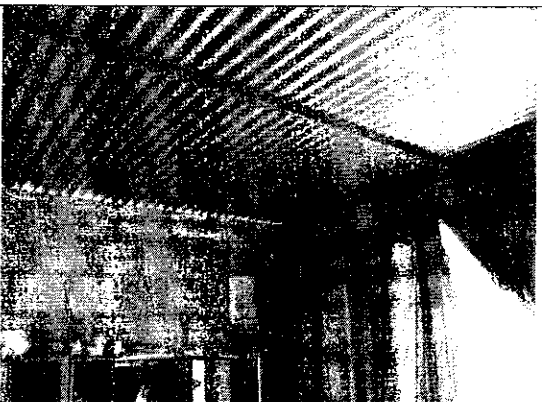
Foto 12. Cubierta en buenas condiciones
