ALCALDÍA MAYOR DE BOGOTÁ D.C. Fondo Prevención y Atención Emergencias	CONCEPTO TÉCNICO DE AMENAZA RUINA	Código:	GPR-FT-06
		Versión:	03
		Código Documental:

1.1 CONCEPTO DE AMENAZA RUINA N° CAR:	1837
1.2 ÁREA:	Técnica y de Gestión
1.3 COORDINACIÓN:	Investigación y Desarrollo
1.4 REFERENCIA CRUZADA RADICADO FOPAE:	2010ER14264
1.5 RESPUESTA OFICIAL No.	RO-44894

2.1 SOLICITANTE:	INSPECCION 5 D DISTRITAL DE POLICIA
2.2 LOCALIDAD:	(5) USME
2.3 UPZ:	(56) DANUBIO
2.4 BARRIO O SECTOR CATASTRAL:	LA FORTALEZA
2.5 DIRECCIÓN:	CARRERA 1 B No. 71 - 06 SUR
2.6 CHIP:	AAA0024ABHK
2.7 FECHA DE VISITA:	Noviembre 04 de 2010
2.8 POBLACIÓN BENEFICIADA:	8 Personas - 2 Familias
2.9 ÁREA (m2):	200 m ² (Aproximadamente)

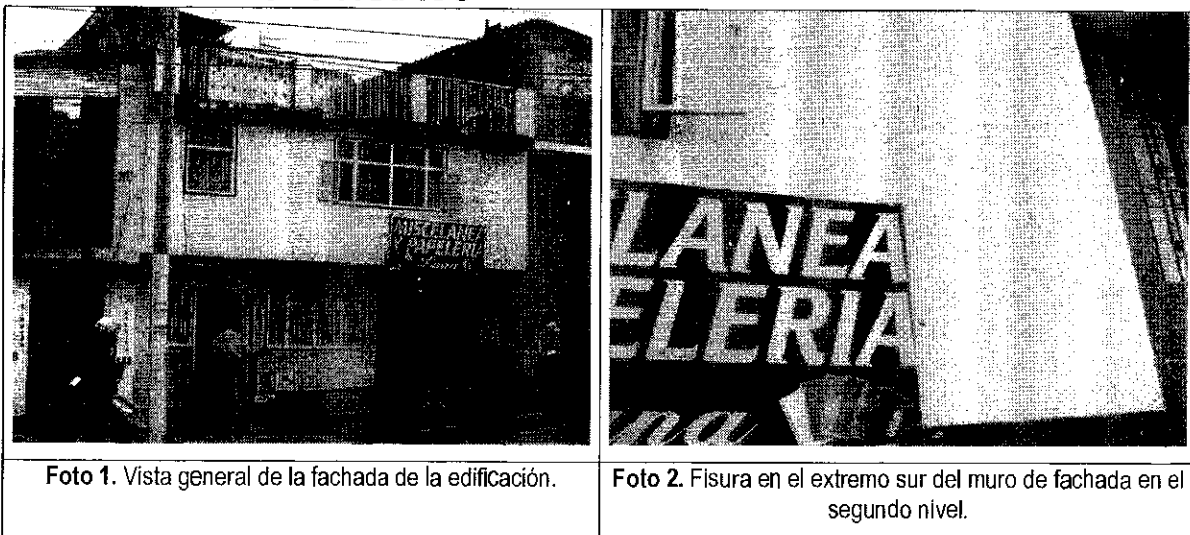
madera. Los muros internos y externos se encuentran pañetados y pintados. El aspecto general de la fachada de la edificación se puede ver en la fotografía 1. El área aproximada de construcción es de doscientos metros cuadrados.

En el extremo sur del segundo nivel del muro de fachada se detecta una fisura diagonal que va desde la mitad de la altura del muro hasta la placa de entrepiso, como se puede ver en la fotografía 2; el área restante del muro de fachada no presenta afectaciones, no se observan daños, fisuras ni agrietamientos.

- Reparar el extremo sur del muro de fachada que presenta fisuras
- Realizar mantenimiento general al inmueble para prevenir el deterioro

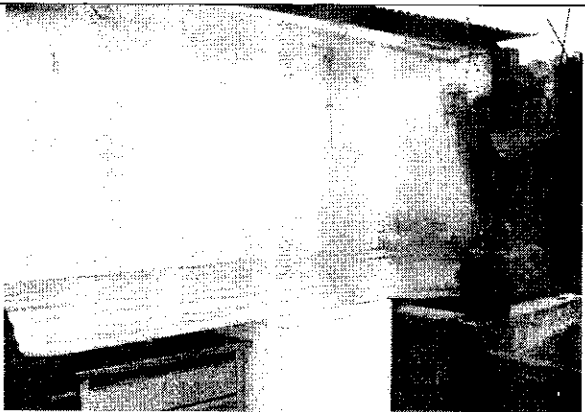
Foto 7. Muros del tercer piso en buen estado.
