<b>CONCEPTO TÉCNICO DE AMENAZA RUINA</b>	Código:	GPR-FT-06
		Versión:	03
		Código Documental:

1.1 CONCEPTO DE AMENAZA RUINA N° CAR:	1838
1.2 ÁREA:	Técnica y de Gestión
1.3 COORDINACIÓN:	Investigación y Desarrollo
1.4 REFERENCIA CRUZADA RADICADO FOPAE:	2010ER14264
1.5 RESPUESTA OFICIAL No.	RO-44894

2.1 SOLICITANTE:	INSPECCION 5 D DISTRITAL DE POLICIA
2.2 LOCALIDAD:	(5) USME
2.3 UPZ:	(56) DANUBIO
2.4 BARRIO O SECTOR CATASTRAL:	LA FORTALEZA
2.5 DIRECCIÓN:	CALLE 71 A SUR No. 1 - 72
2.6 CHIP:	AAA0024ABFZ
2.7 FECHA DE VISITA:	Noviembre 04 de 2010
2.8 POBLACIÓN BENEFICIADA:	1 Persona - 1 Familia
2.9 ÁREA (m2):	200 m <sup>2</sup> (Aproximadamente)

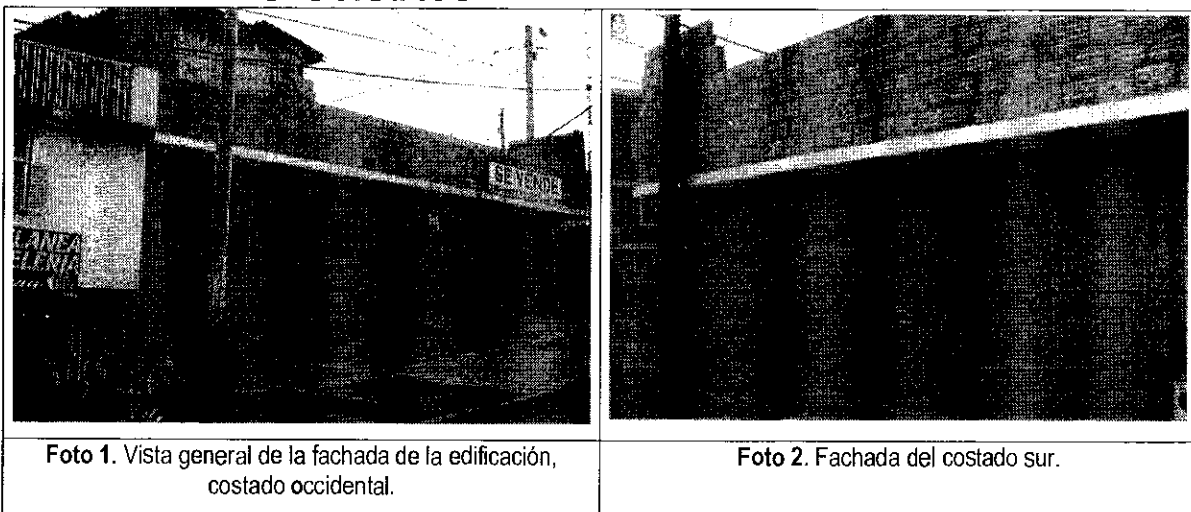
de perforación horizontal, la cubierta es en tejas de fibro cemento apoyadas en los muros, en el área restante del segundo piso no hay construcción. Los muros internos y externos se encuentran pañetados y pintados. El aspecto general de la fachada de la edificación se puede ver en la fotografía 1. El área aproximada de construcción es de doscientos metros cuadrados.

En general los muros de fachada se encuentran en buenas condiciones, no se observan agrietamientos ni daños, como se puede ver en las fotografías 1 y 2 del registro fotográfico, sin embargo, se detectaron fisuras en el extremo norte del muro de fachada del costado occidental, como se aprecia en las fotos 3 y 4, estas fisuras no afectan la estabilidad de la edificación.

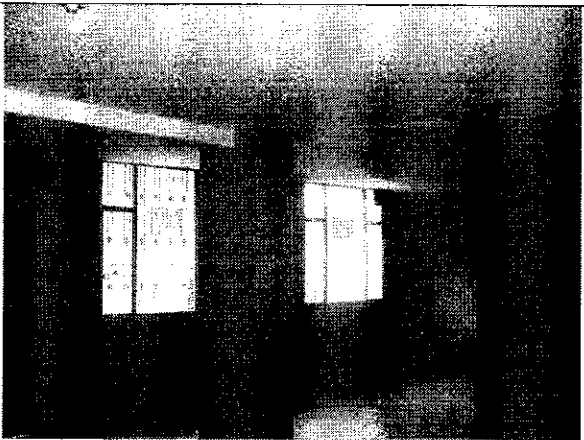
Foto 7. Columnas de la edificación en buenas condiciones.

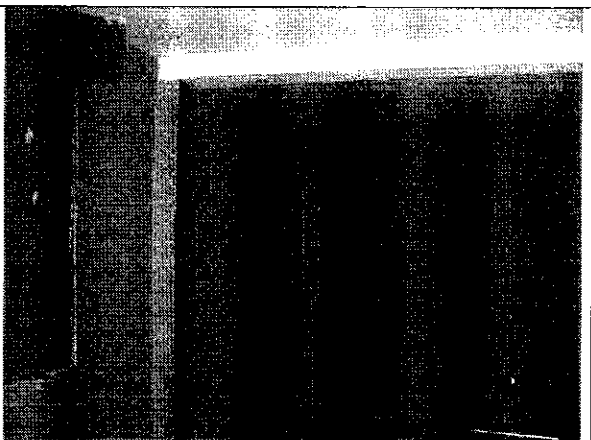
Foto 8. Vigas de entrepiso en buen estado.

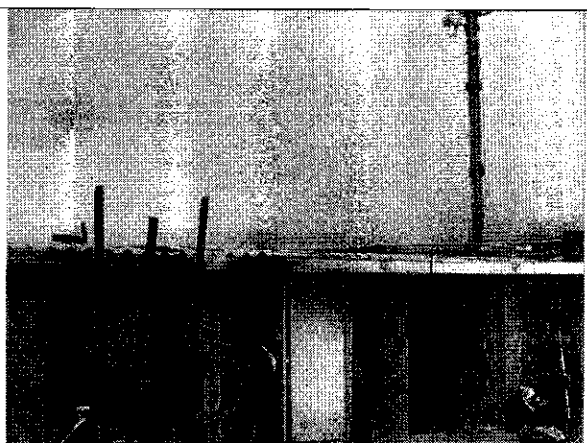
Los muros internos no presentan daños, no se aprecian fisuras ni agrietamientos, en general los acabados están en buenas condiciones, como se puede ver en las fotografías 5 y 6. La estructura de la edificación se encuentran en buen estado, no se evidencian problemas estructurales, no se detectan deflexiones ni pérdida de verticalidad en los elementos, en la foto 7 se puede ver el estado general de las columnas en concreto, en la foto 8 se observa el estado de las vigas del entrepiso. La placa de cubierta está en buenas condiciones, no se evidencian deflexiones ni daño en los acabados, en la foto 9 se aprecia la cara inferior de la placa y en la foto 10 se pueden ver las condiciones de la cara superior. La construcción del segundo nivel está en buenas condiciones, no observa daños en los muros, la cubierta se encuentra en buen estado, como se aprecia en las fotografías 11 y 12.

Foto 12. Construcción del segundo piso en buen estado.
