CONCEPTO TÉCNICO DE AMENAZA RUINA	Código:	GPR-FT-06
		Versión:	03
		Código Documental:

1.1 CONCEPTO DE AMENAZA RUINA N° CAR:	1842
1.2 ÁREA:	Técnica y de Gestión
1.3 COORDINACIÓN:	Investigación y Desarrollo
1.4 REFERENCIA CRUZADA RADICADO FOPAE:	2010ER15398
1.5 RESPUESTA OFICIAL No.	RO-44994

2.1 SOLICITANTE:	ALCALDIA LOCAL DE ENGATIVA
2.2 LOCALIDAD:	10 – ENGATIVA
2.3 UPZ:	26 – LAS FERIAS
2.4 BARRIO O SECTOR CATASTRAL:	LA ESTRADA
2.5 DIRECCIÓN:	CARRERA 69 G # 68 – 53
2.6 CHIP:	AAA0059UTAW
2.7 FECHA DE VISITA:	Noviembre 04 de 2010
2.8 POBLACIÓN BENEFICIADA:	7 Personas – 2 Familias
2.9 ÁREA (m2):	300 m ² (Aproximadamente)

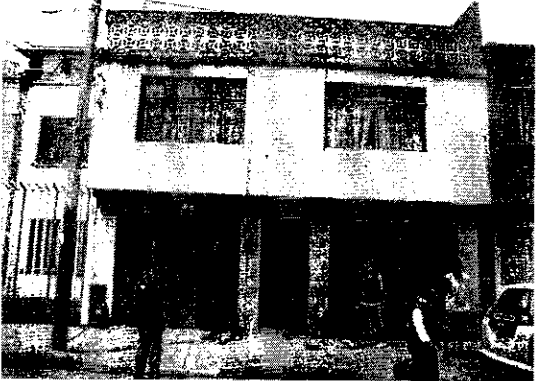
En la actualidad la edificación se encuentra habitada y es utilizada como vivienda. Los muros de fachada se encuentran en buenas condiciones, no presenta afectaciones como fisuras o agrietamientos, la puerta y ventanas no tienen daños, el estado actual de estos elementos se puede apreciar en la fotografía 1.

Foto 1. Aspecto general de la edificación.	Foto 2. Muros internos en buenas condiciones

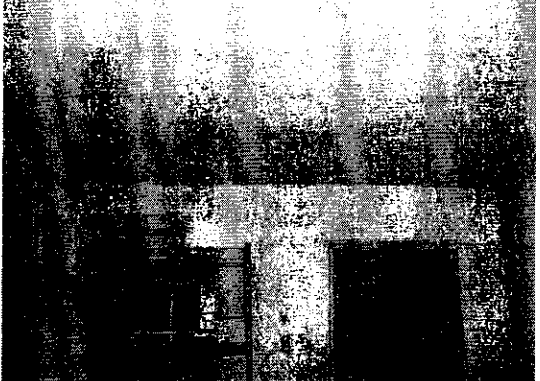
Interiormente, los muros no presentan daños o afectaciones que indiquen mal comportamiento estructural o problemas de estabilidad como se puede observar en las fotografías 2 y 3; el entrepiso y escalera de acceso se encuentran en buenas condiciones, no hay daños en los acabados, no se observan deflexiones, como se ilustra en las fotografías 4 y 5.

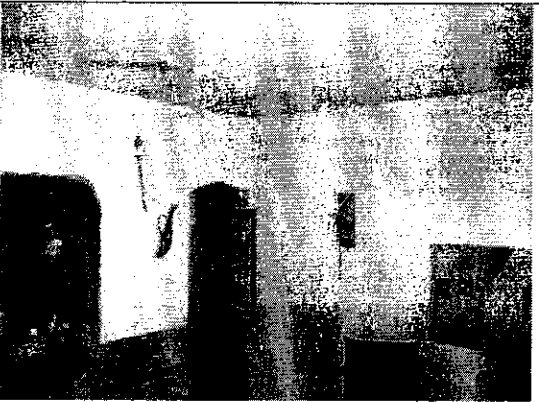
Foto 3. Muros interiores en buen estado	Foto 4. Acabados de piso en buen estado.

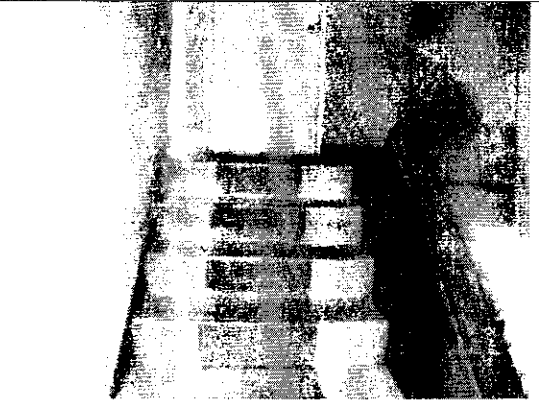
Foto 5. Escalera de acceso en buenas condiciones.	Foto 6. Presencia de humedad en la placa de terraza

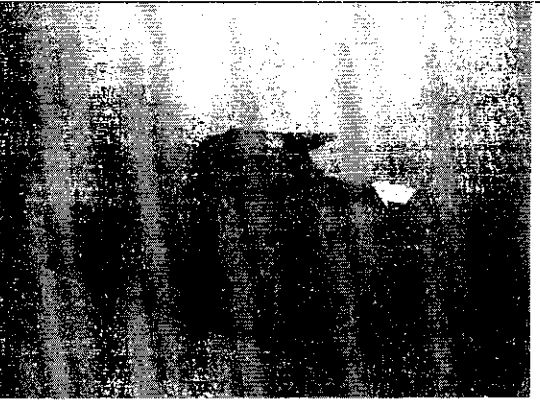
La placa maciza de cubierta se encuentra en mal estado, presenta deficiencias constructivas y en los materiales que la constituyen. Se observa zonas con humedad debidas a la permeabilidad de la placa provocando un proceso de corrosión del acero de refuerzo lo que ha disminuido la sección original de las varillas y se ha perdido la adherencia inicial entre el acero y el concreto. Adicionalmente, la corrosión del acero ha ejercido gran presión sobre el concreto que lo rodea provocando grietas y descascaramiento del mismo como se puede ver en las fotografías 6 a 10.

En líneas generales no se observa daño en la estructura de la edificación, no hay deterioro generalizado en los elementos estructurales. Ante las cargas normales de servicio no se evidencia la posibilidad de colapso de la edificación a corto plazo. Sin embargo, se observa daño fuerte en la placa maciza de la terraza que sirve como techo del segundo piso, se evidencia la posibilidad de colapso de la placa a corto plazo.

De acuerdo con lo anterior, se puede establecer que la placa de la terraza del inmueble ubicado en la Carrera 69 G No. 68 – 53 **AMENAZA RUINA**, se observa daño en la estructura de la placa de terraza, hay deterioro generalizado. Ante las cargas normales de servicio se evidencia la posibilidad de colapso de la placa a corto plazo. Por lo tanto, se recomienda a los responsables desarrollar las siguientes actividades:

- Implementar de manera inmediata medidas de protección y aislamiento del área afectada de toda la placa de concreto tanto en la zona de terraza como en el segundo piso con el fin de garantizar la seguridad de las personas que se encuentran en la zona de influencia.
- Realizar un estudio técnico que determine las causas de afectación que presenta la placa de terraza y establezca las actividades a desarrollar para su reparación. Este estudio debe ser realizado por personal profesional idóneo.

- Realizar las actividades de reparación que establezca el estudio recomendado en el punto anterior. Estas actividades deben ser ejecutadas y supervisadas por personal técnico y profesional idóneo.
- Si no se realiza el estudio técnico y las actividades de reparación que éste establezca, se recomienda demoler la placa de terraza en su totalidad.

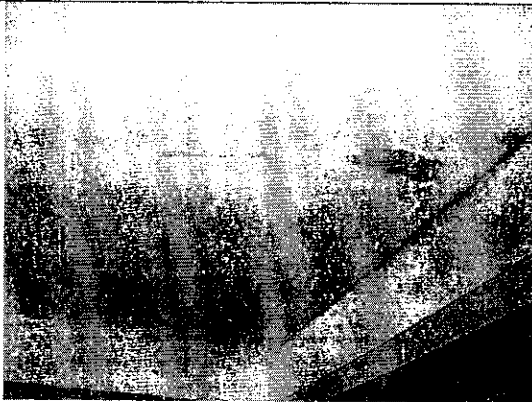
Foto 7. Desprendimientos del pañete de la placa de terraza.

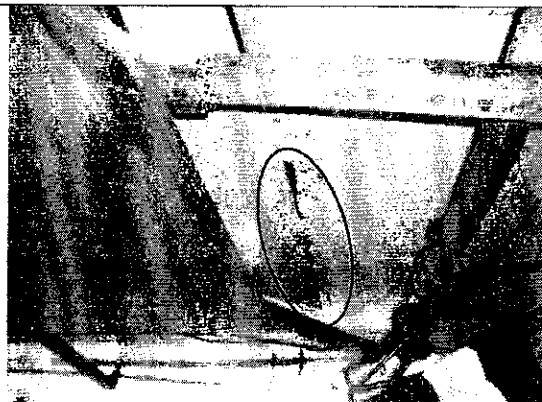
Foto 8. Estado deficiente del acero de refuerzo.

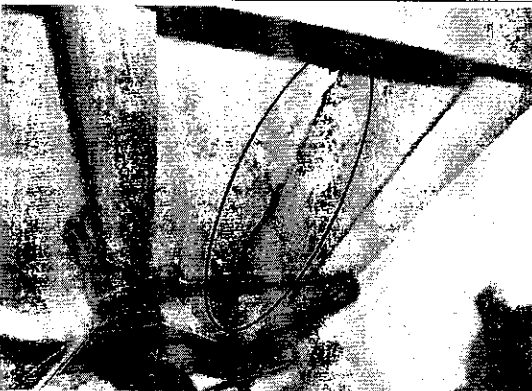
Foto 9. Corrosión actual del acero de refuerzo.

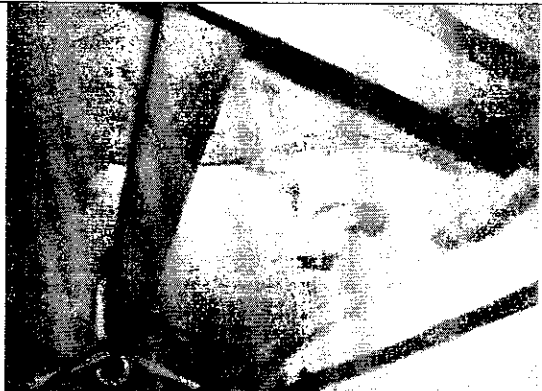
Foto 10. Desprendimiento del pañete de la placa de terraza en la zona de cocinas
