CONCEPTO TÉCNICO DE AMENAZA RUINA	Código:	GPR-FT-06
		Versión:	03
		Código Documental:

1.1 CONCEPTO DE AMENAZA RUINA N° CAR:	1843
1.2 ÁREA:	Técnica y de Gestión
1.3 COORDINACIÓN:	Investigación y Desarrollo
1.4 REFERENCIA CRUZADA RADICADO FOPAE:	2010ER15099
1.5 RESPUESTA OFICIAL No.	RO-45015

2.1 SOLICITANTE:	ALCALDIA LOCAL DE TUNJUELITO
2.2 LOCALIDAD:	6 – TUNJUELITO
2.3 UPZ:	62 – TUNJUELITO
2.4 BARRIO O SECTOR CATASTRAL:	TUNJUELITO
2.5 DIRECCIÓN:	CARRERA 16 B # 52 – 42 SUR
2.6 CHIP:	AAA0021XOLW
2.7 FECHA DE VISITA:	Octubre 28 de 2010
2.8 POBLACIÓN BENEFICIADA:	6 Personas – 1 Familia
2.9 ÁREA (m ²):	200 m ² (Aproximadamente)

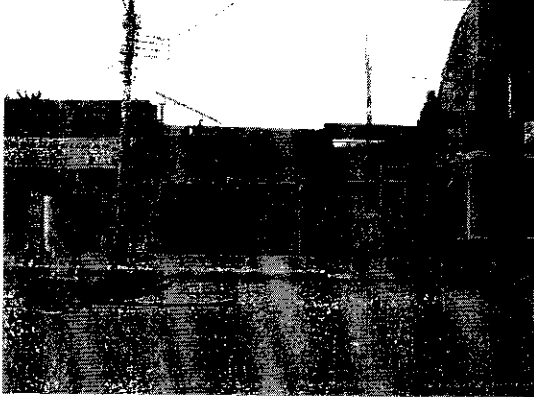
El inmueble objeto de la visita técnica está conformado por una edificación que constituye una bodega de almacenamiento de dos niveles con un patio en la zona norte del predio y sirve como acceso a la bodega. La estructura principal de la bodega está conformada por elementos metálicos y cerchas en celosía metálica. El entrespacio del mezanine está compuesto por perfilera metálica de lámina delgada. La cubierta es canaleta 90 de fibrocemento apoyadas sobre correas metálicas. Los muros medianeros son en ladrillo macizo de arcilla; la fachada es del mismo material y se encuentra pañetada y pintada. En la parte superior del muro de fachada se encuentra un muro antepecho en bloques de arcilla con perforación horizontal. La bodega está conectada al predio vecino de la Carrera 16 B # 52 - 28 Sur, por un corredor localizado en la zona oriental del predio objeto de evaluación. El aspecto general de la fachada de la edificación se puede apreciar en la fotografía 1. El área aproximada de construcción es de doscientos metros cuadrados.

Foto 1. Aspecto general de la edificación.	Foto 2. Fisuras en la parte superior del muro de fachada.

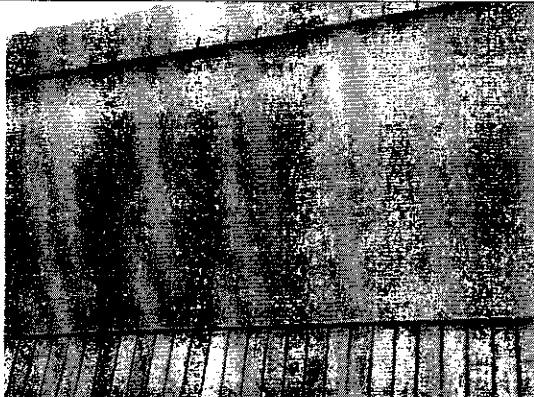
El muro que conforma la fachada se encuentra en malas condiciones, presenta fisuras y agrietamientos en sentido diagonal y vertical; se detectan indicios de mal comportamiento estructural y problemas de estabilidad. El estado actual de la fachada se puede apreciar en las fotografías 1 a 5.

En líneas generales no se observa daño en la estructura de la edificación, no hay deterioro generalizado en los elementos estructurales. Ante las cargas normales de servicio no se evidencia la posibilidad de colapso de la edificación a corto plazo. Sin embargo, se observa daño moderado en el muro de fachada, se evidencia la posibilidad de colapso del muro de fachada a mediano plazo.

De acuerdo con lo anterior, se puede establecer que el muro de fachada del inmueble ubicado en la Carrera 16 B No. 52 – 42 Sur **AMENAZA RUINA**, se observa daño en el muro de fachada. Ante las cargas normales de servicio se evidencia la posibilidad de colapso del muro de fachada a mediano plazo. Por lo tanto, se recomienda a los responsables desarrollar las siguientes actividades:

- Implementar de manera inmediata medidas de protección y aislamiento del área afectada cerca al muro de fachada con el fin de garantizar la seguridad de las personas y transeúntes que se encuentran en la zona de influencia.
- Realizar un estudio técnico que determine las causas de afectación que presenta el muro de fachada y establezca las actividades a desarrollar para su reparación. Este estudio debe ser realizado por personal profesional idóneo.

- Realizar las actividades de reparación que establezca el estudio recomendado en el punto anterior. Estas actividades deben ser ejecutadas y supervisadas por personal técnico y profesional idóneo.
- Si no se realiza el estudio técnico y las actividades de reparación que éste establezca, se recomienda demoler el muro de fachada.
- Retirar el material de escombros y desechos que se encuentran en el interior del inmueble.
- Realizar un estudio técnico que determine las cargas máximas que puede soportar el mezanine y verificar el estado actual de los materiales que lo conforman debido al incendio ocurrido. Este estudio debe ser realizado por personal profesional idóneo.
- Desarrollar las recomendaciones dadas en el Diagnóstico Técnico DI-4426.

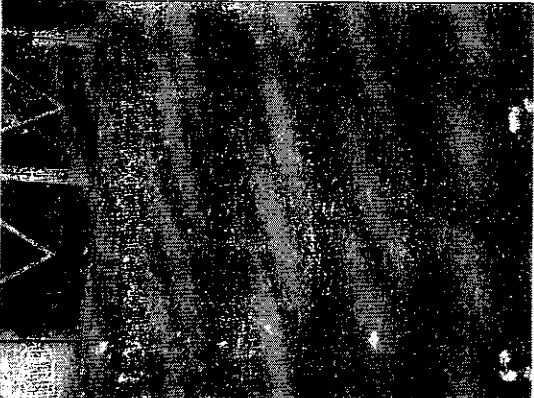
Foto 3. Fisuras verticales en muro de fachada	Foto 4. Grietas verticales en muro de fachada.

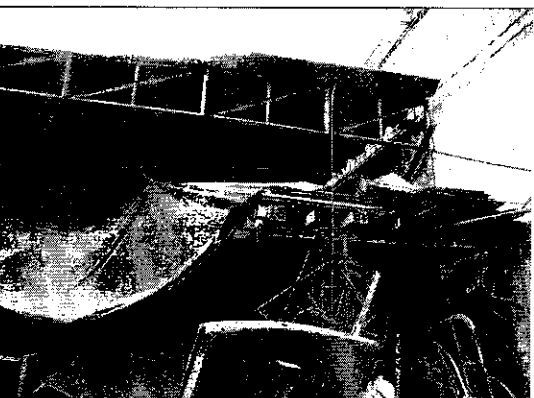
La cubierta de la edificación está en buenas condiciones, no hay daños en los elementos de soporte; en general las tejas de fibrocemento se encuentran en buen estado, como se puede observar en la fotografía 6.

Foto 5. Grietas diagonales en muro de fachada.	Foto 6. Configuración estructural cubierta de bodega.

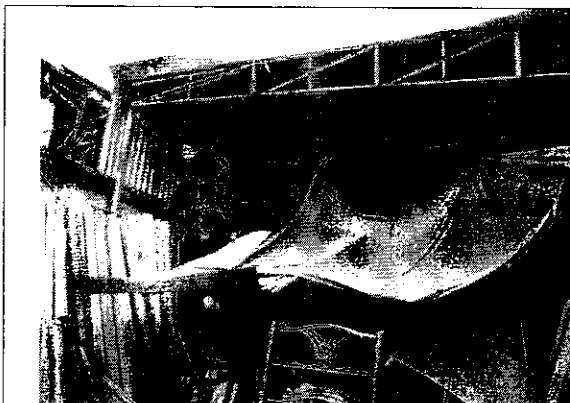
Foto 7. Configuración estructural cubierta de bodega.

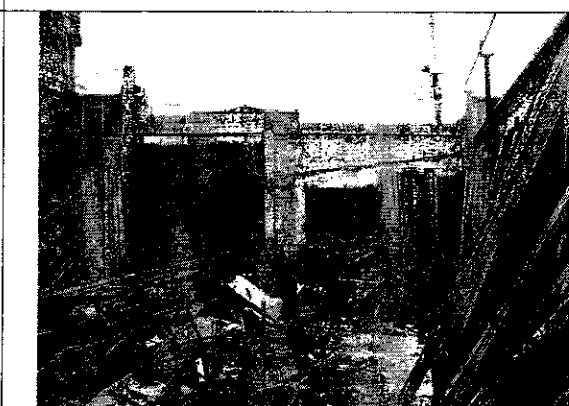
Las condiciones de los elementos estructurales son buenas, no se observan afectaciones o deformaciones debidas a sobreesfuerzos ante las cargas habituales de servicio, se puede observar que la estructura ha tenido un buen comportamiento. Sin embargo los perfiles de las columnas son muy pequeños y pueden verse afectados por una sobrecarga en la estructura. Las condiciones de la estructura se pueden ver en las fotos 7 a 9. En la fotografía 10 se puede observa el material de escombros y deshechos que se presentan en el interior del inmueble.

Foto 10. Estado actual del patio principal.
