ALCALDIA MAYOR DE BOGOTÁ D.C. Fomto Prevención y Atención Emergencias	CONCEPTO TÉCNICO DE AMENAZA RUINA	Código:	GPR-FT-06
		Versión:	03
		Código Documental:

1.1 CONCEPTO DE AMENAZA RUINA N° CAR:	1849
1.2 ÁREA:	Técnica y de Gestión
1.3 COORDINACIÓN:	Investigación y Desarrollo
1.4 REFERENCIA CRUZADA RADICADO FOPAE:	2010ER15346
1.5 RESPUESTA OFICIAL No.	RO-45049

2.1 SOLICITANTE:	ALCALDIA LOCAL DE LA CANDELARIA
2.2 LOCALIDAD:	(17) CANDELARIA
2.3 UPZ:	(94) LA CANDELARIA
2.4 BARRIO O SECTOR CATASTRAL:	CENTRO ADMINISTRATIVO
2.5 DIRECCIÓN:	CALLE 10 No. 9 - 65
2.6 CHIP:	AAA030LWXR
2.7 FECHA DE VISITA:	Noviembre 15 de 2010
2.8 POBLACIÓN BENEFICIADA:	1 Persona -- 1 Familia
2.9 ÁREA (m2):	500 m ² (Aproximadamente)

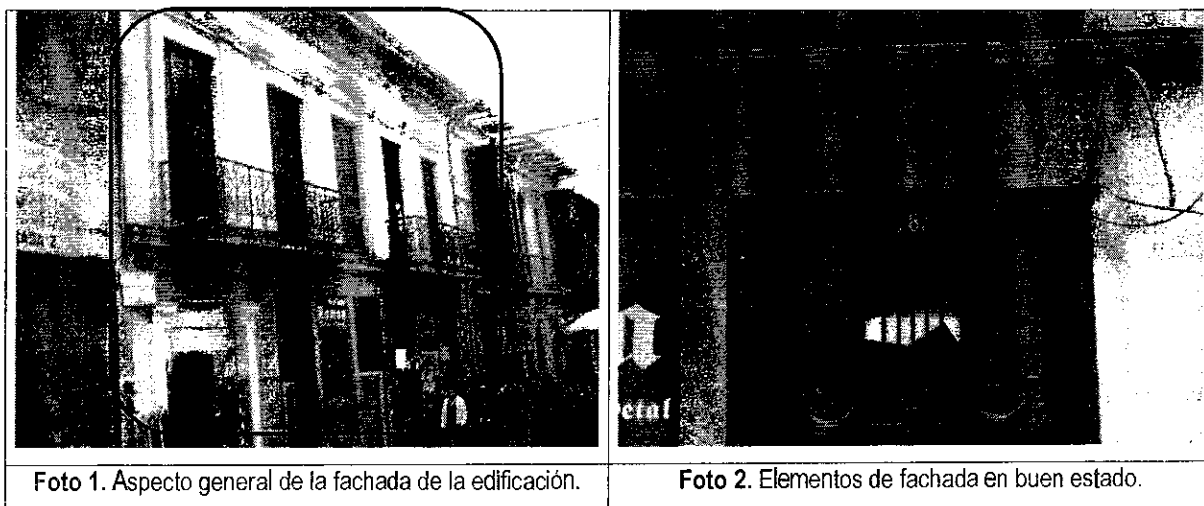
encuentran pañetados y pintados. Bajo el entrepiso hay un cielo raso en esterilla de guadua pañetada. En el primer piso de la edificación funcionan locales comerciales, el segundo piso es utilizado como almacenamiento de mercancía. El aspecto general de la fachada de la edificación se puede ver en la fotografía 1. El área aproximada de construcción es de quinientos metros cuadrados.

La fachada de la edificación se encuentra en buen estado, no se evidencian agrietamientos ni fisuras, no hay deterioro en los acabados, como se puede ver en las fotografías 1 y 2 del registro fotográfico.
