CONCEPTO TÉCNICO DE AMENAZA RUINA

1.1 CONCEPTO DE AMENAZA RUINA N° CAR:	1850
1.2 ÁREA:	Técnica y de Gestión
1.3 COORDINACIÓN:	Investigación y Desarrollo
1.4 REFERENCIA CRUZADA RADICADO FOPAE:	2010ER15423
1.5 RESPUESTA OFICIAL No.	RO-45050

2.1 SOLICITANTE:	INSPECCIÓN TERCERA A DISTRITAL DE POLICIA
2.2 LOCALIDAD:	(3) SANTA FE
2.3 UPZ:	(93) LAS NIEVES
2.4 BARRIO O SECTOR CATASTRAL:	LA CAPUCHINA
2.5 DIRECCIÓN:	CARRERA 10 No. 14 - 33
2.6 CHIP:	AAA031FLYX
2.7 FECHA DE VISITA:	Noviembre 19 de 2010
2.8 POBLACIÓN BENEFICIADA:	1 Persona – 1 Familia
2.9 ÁREA (m2):	25000 m ² (Aproximadamente)

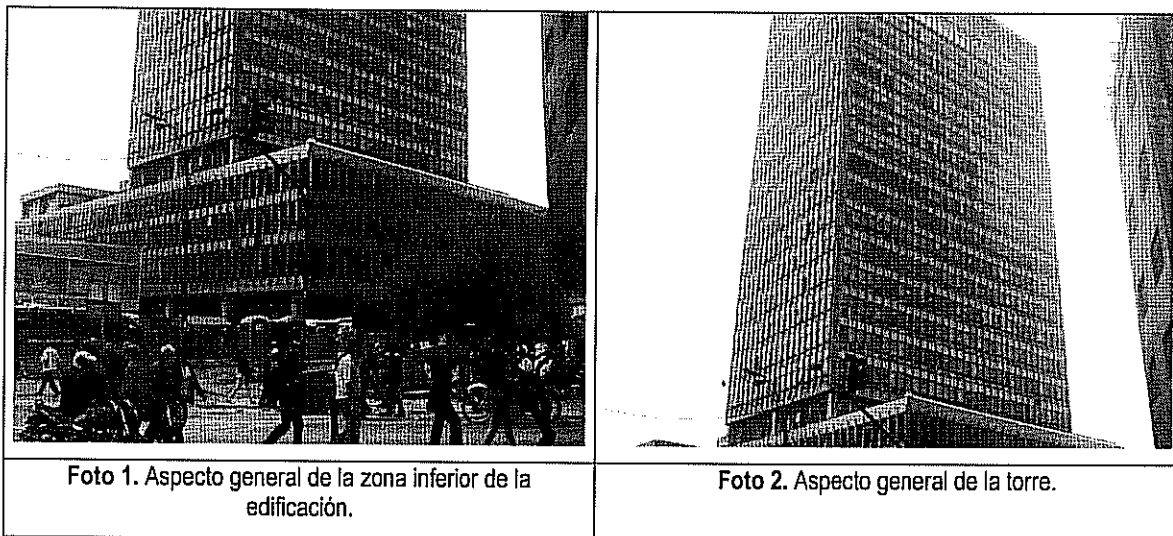
En general las fachadas de la edificación no presentan afectaciones, no se observan desprendimientos de materiales, como se puede ver en las fotografías 1 y 2, se evidencia el retiro de de ventanales y elementos de fachada de los pisos 21 y 22 de acuerdo con las recomendaciones dadas en el Diagnóstico Técnico No. DI-4692.

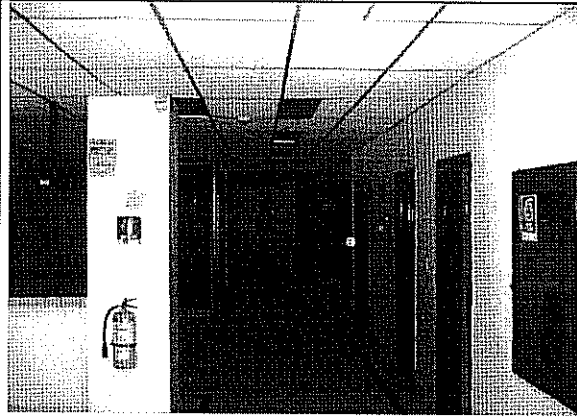
De acuerdo con la inspección visual realizada se puede ver que las columnas de la estructura ubicadas desde la base hasta el piso 21 no presentan afectaciones, no se observan daños en el revestimiento, no se evidencia pérdida de verticalidad, en las fotografías 3 y 4 del registro se puede ver el aspecto general de las columnas de estos niveles. Las placas y los elementos metálicos con revestimiento que conforman los entrepisos del primer nivel al piso 21 se encuentran en buen estado, no se evidencian deflexiones, no hay daños en el revestimiento de los elementos, en la foto 5 se puede apreciar la cara inferior de una de las placas de entrepiso, en las fotografías 6 y 7 se ve el estado de los acabados de piso. En general los muros internos y elementos divisorios de todos los pisos están en buenas condiciones, no se presentan daños ni deterioro en los acabados, no se observan problemas de estabilidad, en las fotos 8 a 10 se pueden ver las condiciones de los muros internos de la edificación. Las escaleras de todos los niveles se encuentran en buen estado, no se detectan problemas estructurales ni daños en los acabados, como se puede observar en la foto 11.

Foto 3. Columnas revestidas de los pisos inferiores.

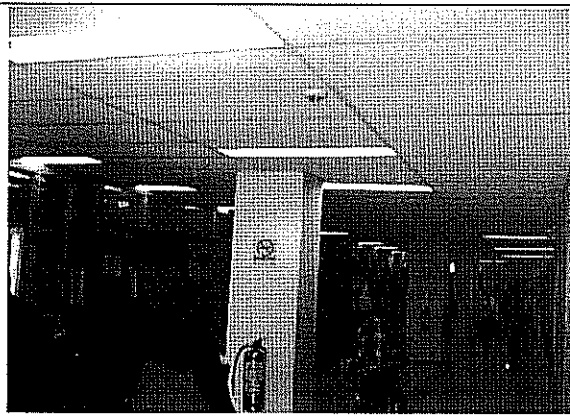
Foto 4. Aspecto general de las columnas de los pisos intermedios.

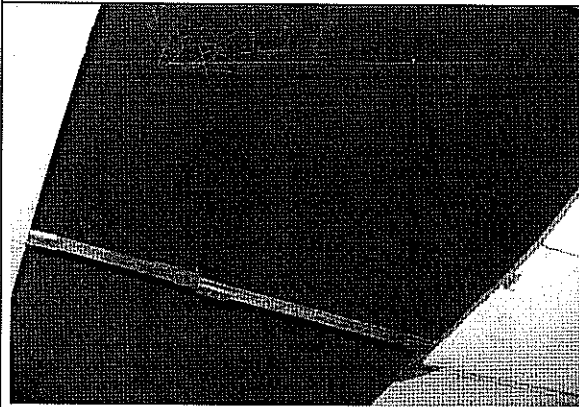
Foto 5. Vista de la cara inferior de placa de entrapiso.

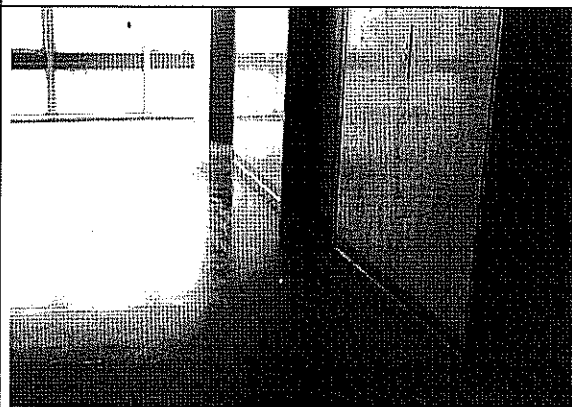
Foto 6. Vista de cara superior de las placas de entrapiso.

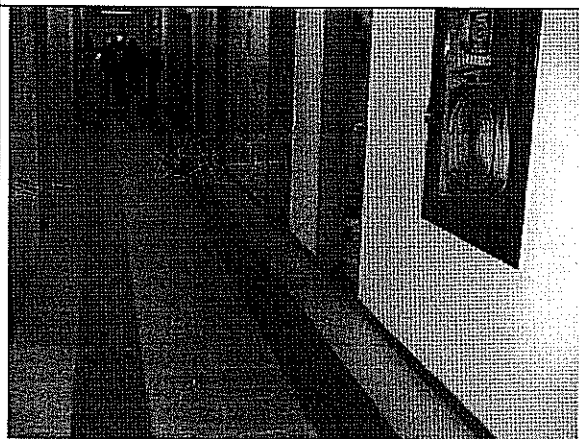
Foto 7. Acabados de pisos en buen estado.

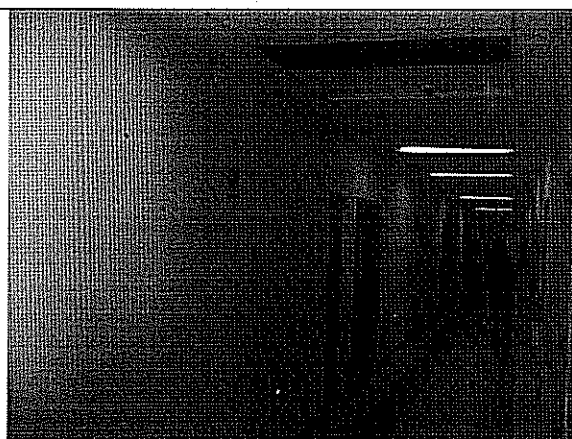
Foto 8. Muros internos en buenas condiciones.

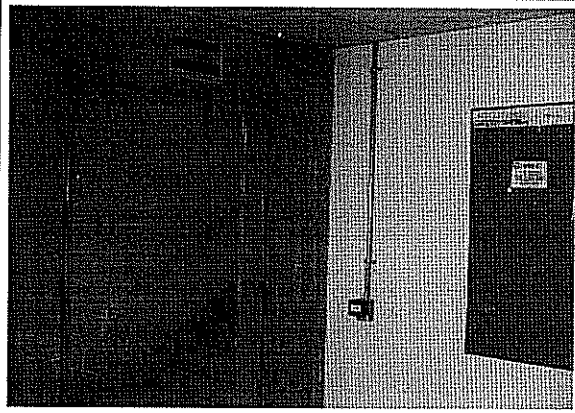
Foto 10. Muros del punto fijo.

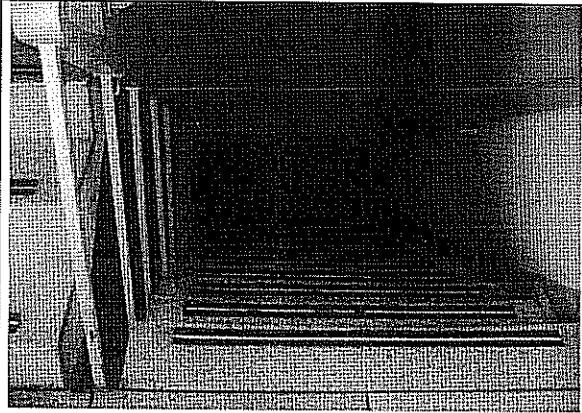
Foto 11. Escaleras en buenas condiciones.

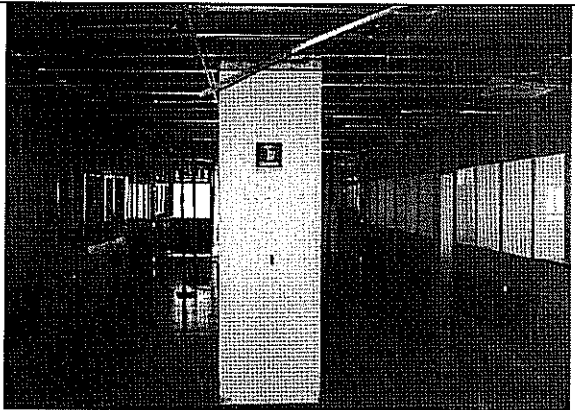
Las columnas del piso 21 no evidencian daños, el revestimiento en mortero no presenta afectación, como se ve en las fotografías 12 y 13, se observa un apuntalamiento provisional de las vigas del entrepiso de este nivel, como se aprecia en la foto 14; la placa de entrepiso de este nivel no presenta daños visibles, el recubrimiento de los elementos metálicos y el acabado inferior de la placa están en buenas condiciones, como se puede observar en la

Foto 12. Columnas del piso 21.

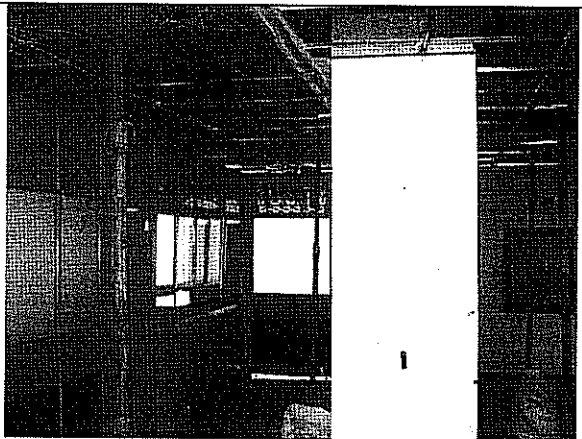
Foto 13. Aspecto de las columnas del piso 21, apuntalamiento provisional del entrespiso.

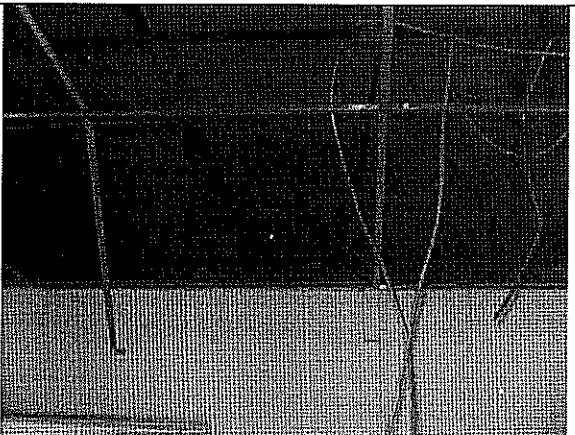
fotografía 14. Los muros internos de este piso se encuentran en buen estado, no se detectan daños ni deterioro en los acabados, como se puede ver en la foto 15.

Foto 14. Vista de la cara inferior de la placa de entrespiso del nivel 21.
