CONCEPTO TÉCNICO DE AMENAZA RUINA	Código:	GPR-FT-06
		Versión:	03
		Código Documental:

1.1 CONCEPTO DE AMENAZA RUINA N° CAR:	1851
1.2 ÁREA:	Técnica y de Gestión
1.3 COORDINACIÓN:	Investigación y Desarrollo
1.4 REFERENCIA CRUZADA RADICADO FOPAE:	2010ER15715
1.5 RESPUESTA OFICIAL No.	RO-45117

2.1 SOLICITANTE:	INSPECCIÓN 8 A DISTRITAL DE POLICÍA
2.2 LOCALIDAD:	8 – KENNEDY
2.3 UPZ:	80 – CORABASTOS
2.4 BARRIO O SECTOR CATASTRAL:	VILLA NELLY
2.5 DIRECCIÓN:	CARRERA 81 # 42 F – 92 SUR
2.6 CHIP:	AAA0149ATSY
2.7 FECHA DE VISITA:	Noviembre 12 de 2010
2.8 POBLACIÓN BENEFICIADA:	5 Personas – 1 Familia
2.9 ÁREA (m ²):	200 m ² (Aproximadamente)

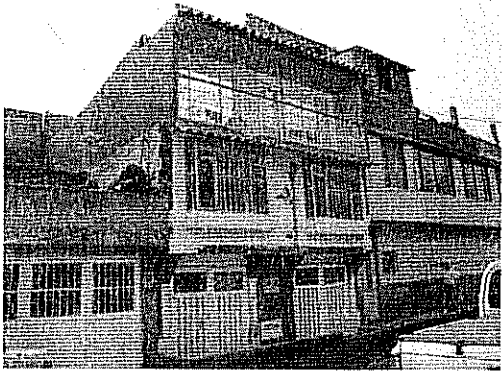
El inmueble objeto de la visita técnica es una edificación de tres pisos cuya estructura principal está conformada por pórticos en concreto reforzado, el entrepiso es placa maciza de concreto reforzado; La cubierta es liviana con tejas plásticas apoyadas sobre elementos metálicos. Los muros internos y los de fachada se encuentran pañetados y pintados. El aspecto general de la fachada de la edificación se puede apreciar en la fotografía 1. El área aproximada de construcción es de doscientos metros cuadrados.

Foto 1. Aspecto general de la edificación.	Foto 2. Fachada en buenas condiciones

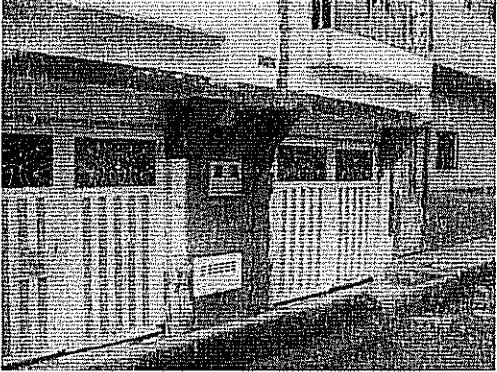
En la actualidad la edificación se encuentra deshabitada temporalmente por actividades de mantenimiento. Los muros de fachada se encuentran en buenas condiciones, no presenta afectaciones como fisuras o agrietamientos, la puerta y ventanas no tienen daños, el estado actual de estos elementos se puede apreciar en las fotografías 2 y 3.

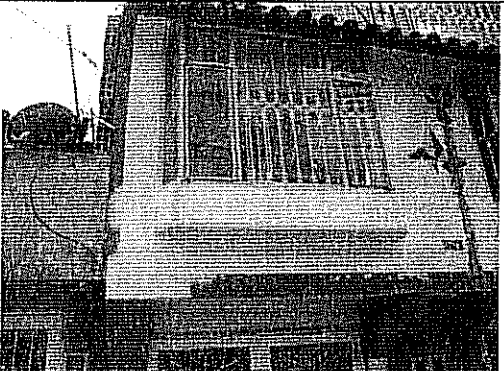
Foto 3. Elementos de fachada en buen estado.	Foto 4. Estructura en buenas condiciones.

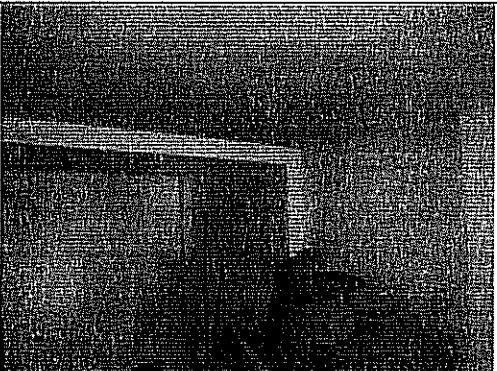
Las condiciones de los elementos estructurales son buenas, no se observan afectaciones como agrietamientos, fisuras o deformaciones debidas a sobreesfuerzos ante las cargas habituales de servicio, se puede observar que la estructura ha tenido un buen comportamiento. Las condiciones de la estructura se pueden ver en la foto 4.

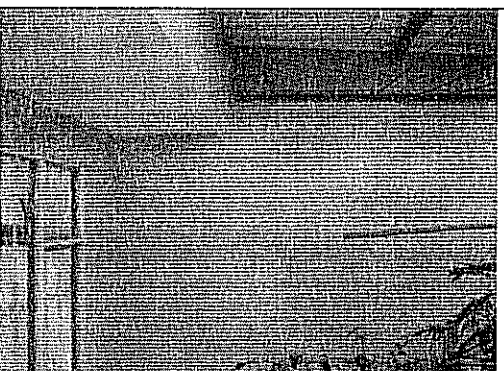
Interiormente, los muros no presentan daños o afectaciones que indiquen mal comportamiento estructural o problemas de estabilidad como se puede observar en la fotografía 5; el entrepiso y escalera de acceso se encuentran en buenas condiciones, no hay daños en los acabados, no se observan deflexiones, como se ilustra en las fotografías 6 a 8.

Foto 5. Muros internos en buenas condiciones.	Foto 6. Aspecto general de la placa de entrepiso.

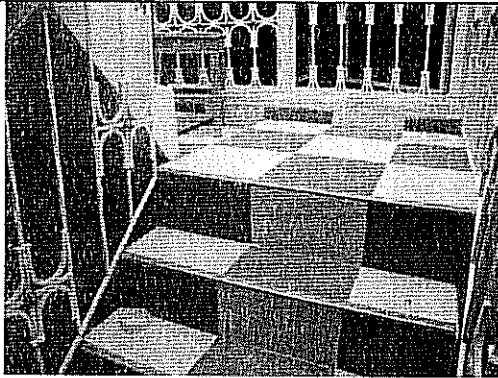
Foto 7. Estado actual de la escalera.

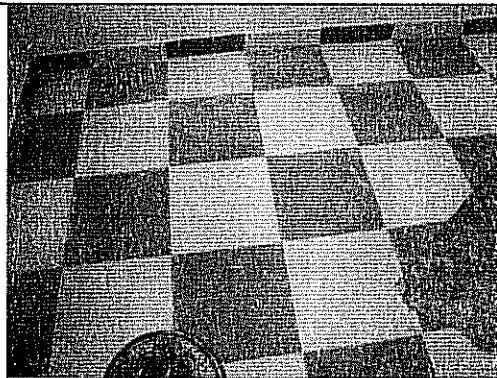
Foto 8. Acabados en buenas condiciones.

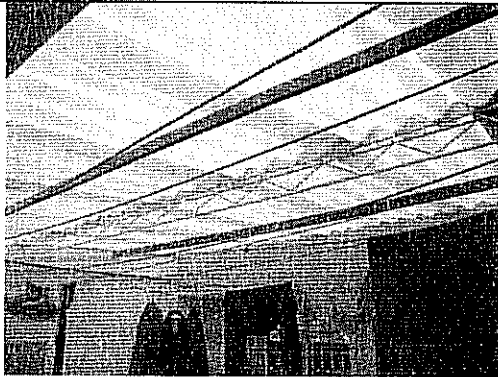
La cubierta de la edificación está en buenas condiciones, no hay daños en las tejas plásticas; en general las correas se encuentran en buen estado, como se puede observar en la fotografía 9.

Foto 9. Estado actual de la cubierta de la edificación.

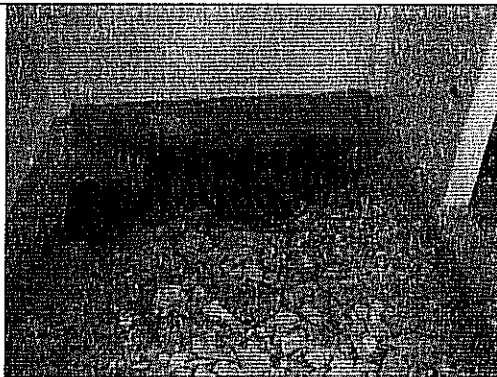
Es de anotar que en el costado posterior del inmueble se han realizado labores de demolición en la placa de contrapiso en el primer nivel, se resalta que en esta zona se evidencia la presencia de agua, posiblemente causada por filtraciones de sectores aledaños, sin embargo estas filtraciones no han afectado la estabilidad de la estructura. El estado actual de la placa de contrapiso en el momento de la visita técnica se puede ver en la fotografía 10.

Foto 10. Presencia de agua en la placa de contrapiso del primer nivel

- Verificar el origen y reparar las fugas de aguas existentes en la zona posterior del primer piso de la edificación. Estas actividades deben ser ejecutadas y supervisadas por personal técnico y profesional idóneo.
- Establecer un programa de mantenimiento de todos los elementos de la edificación.
