| <p>ALCALDÍA MAYOR DE BOGOTÁ D.C. Fondo Prevención y Atención Emergencias</p> | CONCEPTO TÉCNICO DE AMENAZA RUINA | Código: | GPR-FT-06 |

| 1.1 CONCEPTO DE AMENAZA RUINA N° CAR: | 1852 |

| 2.5 DIRECCIÓN: | CALLE 19 SUR # 18 – 017 |
| 2.7 FECHA DE VISITA: | Diciembre 10 de 2010 |

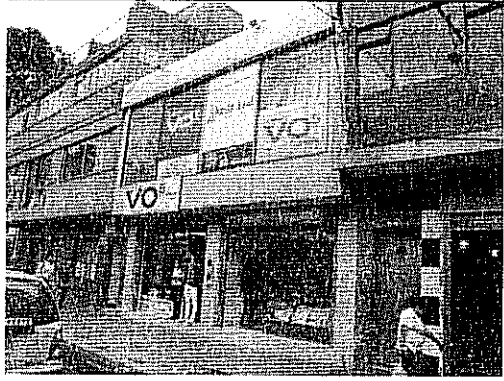
En la actualidad la edificación se encuentra habitada y es utilizada como comercio. La fachada se encuentra en buenas condiciones, no presenta afectaciones como fisuras o agrietamientos, la puerta de acceso y vitrina no tienen daños, el estado actual de estos elementos se puede apreciar en la fotografía 1.

| Foto 1. Aspecto general de la edificación. | Foto 2. Estructura en buenas condiciones. |

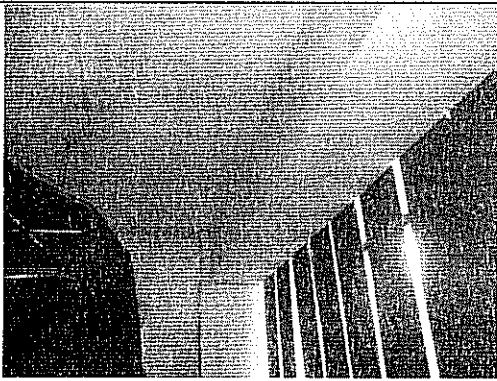
Las condiciones de los elementos estructurales son buenas, no se observan afectaciones como agrietamientos, fisuras o deformaciones debidas a sobreesfuerzos ante las cargas habituales de servicio, se puede observar que la estructura ha tenido un buen comportamiento. Las condiciones de la estructura se pueden ver en la foto 2.

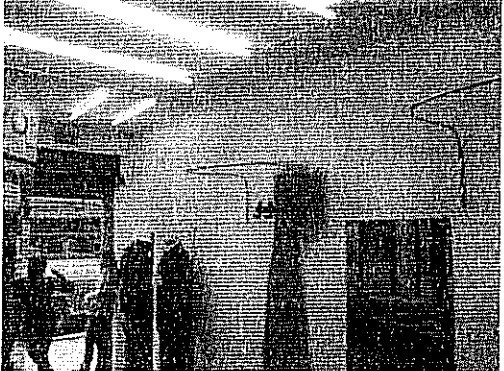
Interiormente, los muros no presentan daños o afectaciones que indiquen mal comportamiento estructural o problemas de estabilidad como se puede observar en la fotografía 3; el entrepiso y escalera de acceso se encuentran en buenas condiciones, no hay daños en los acabados, no se observan deflexiones, como se ilustra en las fotografías 4 y 5.

| Foto 3. Muros internos en buenas condiciones. | Foto 4. Aspecto general de la placa de entripiso. |

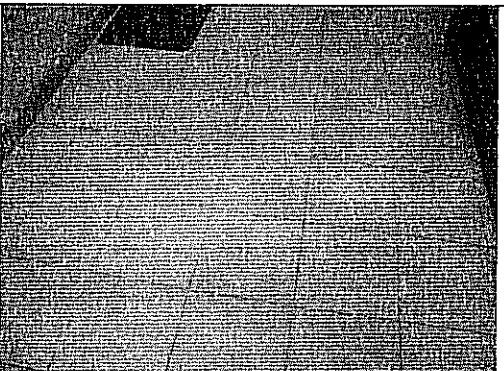
| Foto 5. Acabados en buenas condiciones. | Foto 6. Placa de cubierta en buen estado |

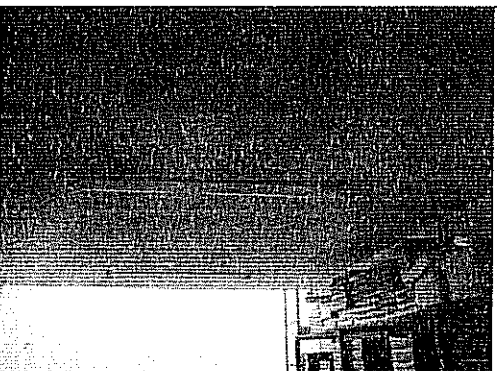
La cubierta de la edificación está en buenas condiciones, no hay daños ni deflexiones como se puede ver en la fotografía 6. En una zona de la placa de cubierta del inmueble se presentan humedades, como se observa en la fotografía 7; estas humedades no afectan la estabilidad de la edificación.
