| <p>ALCALDÍA MAYOR DE BOGOTÁ D.C. Fondo Prevención y Atención Emergencias</p> | <h2>CONCEPTO TÉCNICO DE AMENAZA RUINA</h2> | Código: | GPR-FT-06 |

| 1.1 CONCEPTO DE AMENAZA RUINA N° CAR: | 1853 |

| 2.5 DIRECCIÓN: | CALLE 82B BIS SUR # 18N – 42 |

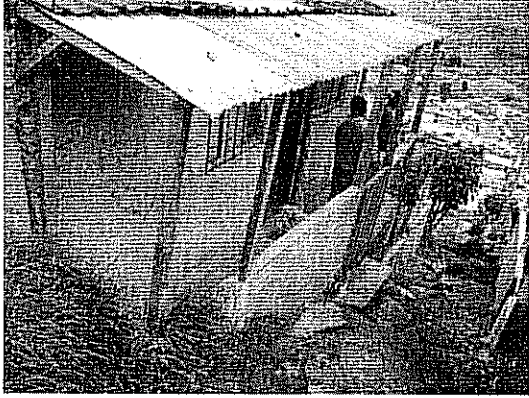
El objeto de la visita técnica es una edificación de un nivel, cuya estructura principal está conformada por mampostería no estructural. La cubierta es liviana con tejas onduladas metálicas apoyadas sobre elementos de madera. Tanto los muros de fachada como los muros interiores son en bloque con perforación horizontal. El aspecto general de la fachada de la edificación se puede apreciar en la fotografía 1. El área aproximada de construcción es de 50 metros cuadrados.

| Foto 1. Aspecto general de la fachada de la edificación. | Foto 2. Elementos de fachada en buen estado. |

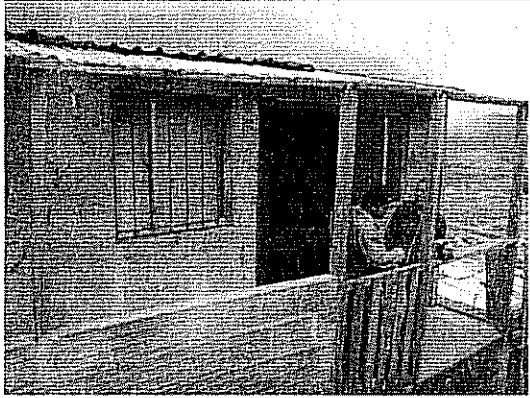
En la actualidad la edificación se encuentra habitada y es utilizada como vivienda. Los muros de fachada se encuentran en buenas condiciones, no presentan afectaciones como fisuras o agrietamientos, la puerta y ventanas no tienen daños, el estado actual de estos elementos se puede apreciar en la fotografía 2.

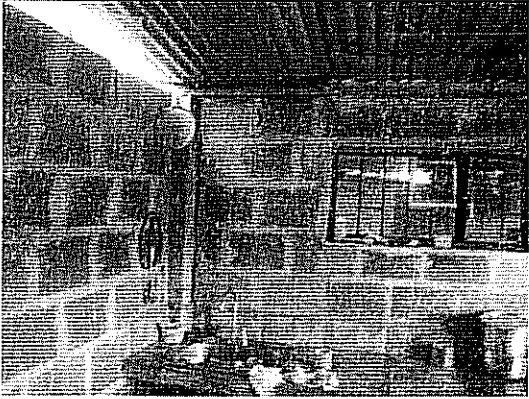
Interiormente, los muros no presentan daños o afectaciones que indiquen mal comportamiento estructural o problemas de estabilidad como se puede observar en la fotografía 3.

| Foto 3. Muros interiores en buenas condiciones. | Foto 4. Cubierta liviana en buenas condiciones. |

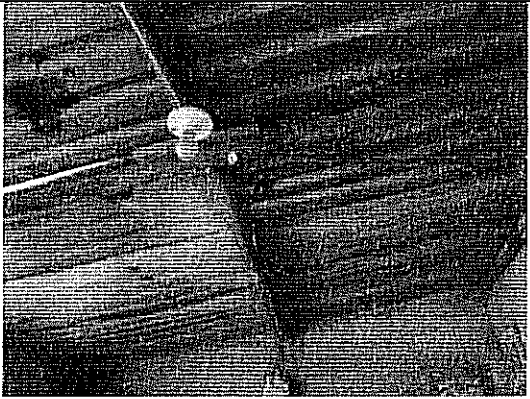
La cubierta de la edificación está en buenas condiciones, no hay daños en los elementos de madera de soporte; en general las tejas se encuentran en buen estado como se puede observar en la fotografía 4.

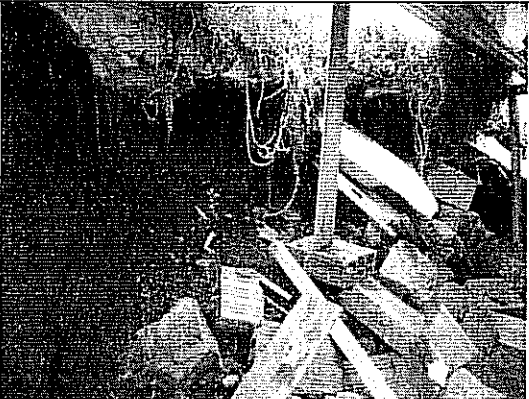
Es de anotar que en el costado occidental del inmueble existe un talud vertical de 1.80 metros de altura aproximadamente el cual ha presentado deslizamientos parciales provocando el colapso de un muro, poniendo en riesgo la estabilidad de la edificación como se puede observar en la fotografía 5. Adicionalmente en la fotografía 6 se puede observar que los elementos verticales que soportan la cubierta en la zona posterior no tienen un apoyo adecuado.

En términos generales se considera que no se presenta daño en la estructura de la edificación, no hay deterioro generalizado en los elementos estructurales. Ante las cargas normales de servicio no se evidencia posibilidad de colapso de la edificación a corto plazo. Sin embargo, se advierte que en el costado occidental del inmueble existe un talud vertical con un proceso de inestabilidad, cuya influencia puede afectar la condición estructural de la edificación y de la cubierta posterior, si no es intervenido de manera inmediata.

| Foto 5. Deslizamiento del talud que afecta la estabilidad de la estructura de la edificación en el costado occidental. | Foto 6. Apoyos de cubierta inadecuados e inestables |

- Restringir el uso del área posterior de la edificación en las zonas que limitan con el talud que presenta procesos de inestabilidad y que se pueden ver afectadas por una reactivación de los deslizamientos reportados.

- Implementar de manera inmediata medidas de protección y aislamiento en el área afectada para garantizar la seguridad de las personas que se encuentran en la zona de influencia frente a un eventual derrumbe.

- Desarrollar un estudio técnico que evalúe la estabilidad del talud y presente las alternativas de contención con el fin de no afectar la edificación que se encuentra comprometida.

- Desarrollar las actividades de solución propuestas en el estudio recomendado anteriormente. Estas actividades deben ser ejecutadas y supervisadas por personal técnico y profesional idóneo.
