CONCEPTO TÉCNICO DE AMENAZA RUINA

1.1 CONCEPTO DE AMENAZA RUINA N° CAR:	1858
1.2 ÁREA:	Técnica y de Gestión
1.3 COORDINACIÓN:	Investigación y Desarrollo
1.4 REFERENCIA CRUZADA RADICADO FOPAE:	2010ER15901
1.5 RESPUESTA OFICIAL No.	RO-45246

2.1 SOLICITANTE:	INSPECCION 13 A DISTRITAL DE POLICIA
2.2 LOCALIDAD:	(13) TEUSAQUILLO
2.3 UPZ:	(101) TEUSAQUILLO
2.4 BARRIO O SECTOR CATASTRAL:	LAS AMERICAS
2.5 DIRECCIÓN:	CALLE 26 No. 29 - 80
2.6 CHIP:	AAA00830WXS
2.7 FECHA DE VISITA:	Noviembre 25 de 2010
2.8 POBLACIÓN BENEFICIADA:	1 Persona - 1 Familia
2.9 ÁREA (m2):	4000 m ² (Aproximadamente)

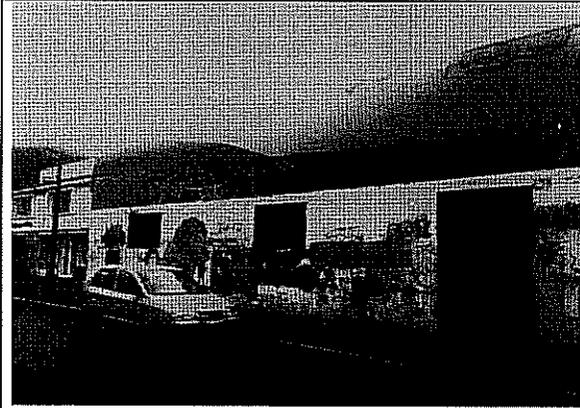
Los muros de fachada se encuentran en buenas condiciones, no se evidencian agrietamientos ni fisuras, los acabados no presentan deterioro, en las fotografías 1 y 2 se puede apreciar el estado general de los muros de fachada de toda la edificación.

Foto 1. Aspecto general de la fachada de la edificación, costado norte.

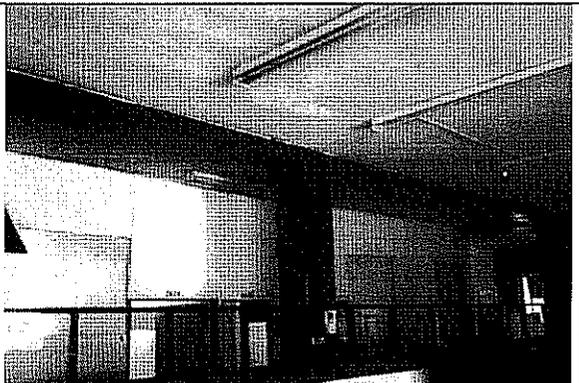
La estructura en concreto reforzado de la edificación del costado sur se encuentra en buen estado, no se detectan problemas estructurales, las columnas de toda la edificación están en buenas condiciones, no se evidencian daños ni pérdida de verticalidad, en las fotografías 6 y 7 se puede ver el estado general de las columnas de la edificación; las placas de entrepiso se encuentran en buen estado, no se detectan daños en los acabados, no se evidencian deflexiones, como se puede apreciar en la foto 8. Los muros internos de toda la edificación están en buenas condiciones, no se presentan daños, no se observan fisuras ni deterioro en los acabados, como se ve en las fotografías 9 y 10. En general la cubierta de la edificación del costado sur se encuentra en buen estado, las vigas y columnas de soporte están en buenas condiciones, no se detectan daños estructurales ni problemas de estabilidad, como se ve en las fotos 11 y 12 del registro fotográfico, en la foto 13 se puede apreciar que las tejas de fibro de cemento y las correas metálicas de esta zona se encuentran en buen estado, no se evidencia deterioro en estos elementos.

Foto 6. Estructura de concreto de la edificación del costado sur.

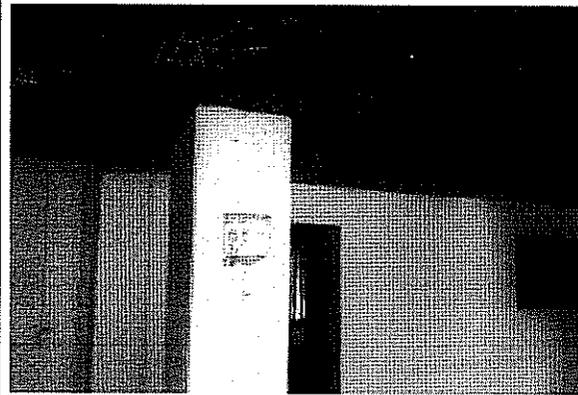
Foto 7. Columnas del costado sur en buenas condiciones.

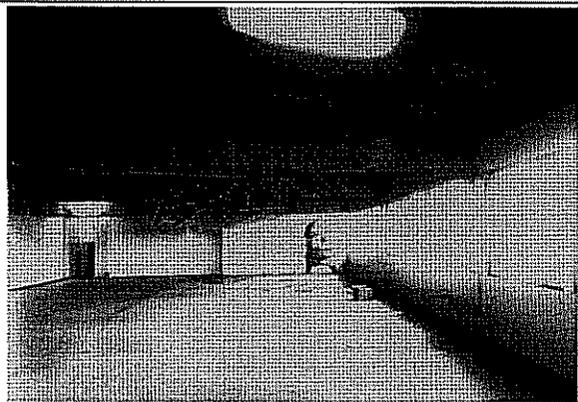
Foto 11. Estructura de cubierta de la edificación del costado sur.

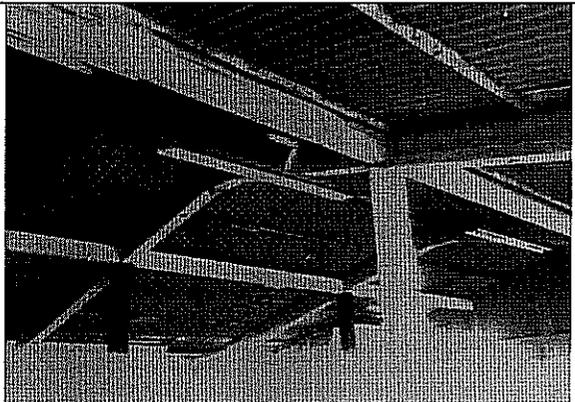
Foto 12. Columnas y vigas de cubierta de la edificación del costado sur en buenas condiciones.

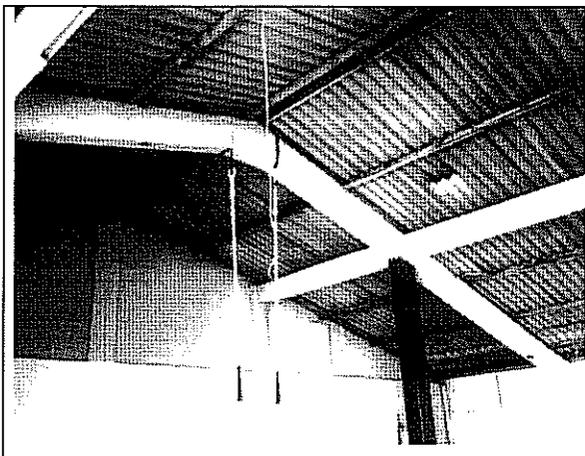
Foto 13. Cubierta de la edificación del costado sur.
