CONCEPTO TÉCNICO DE AMENAZA RUINA	Código:	GPR-FT-06
		Versión:	03
		Código Documental:

1.1 CONCEPTO DE AMENAZA RUINA N° CAR:	1859
1.2 ÁREA:	Técnica y de Gestión
1.3 COORDINACIÓN:	Investigación y Desarrollo
1.4 REFERENCIA CRUZADA RADICADO FOPAE:	2010ER16626
1.5 RESPUESTA OFICIAL No.	RO-45247

2.1 SOLICITANTE:	INSPECCION 13 A DISTRITAL DE POLICIA
2.2 LOCALIDAD:	(13) TEUSAQUILLO
2.3 UPZ:	(101) TEUSAQUILLO
2.4 BARRIO O SECTOR CATASTRAL:	ESTRELLA
2.5 DIRECCIÓN:	CALLE 27 No. 20 A – 31 (MURO DE FACHADA)
2.6 CHIP:	AAA0083MWFZ
2.7 FECHA DE VISITA:	Noviembre 25 de 2010
2.8 POBLACIÓN BENEFICIADA:	1 Persona – 1 Familia
2.9 ÁREA (m2):	24 m ² (Aproximadamente)

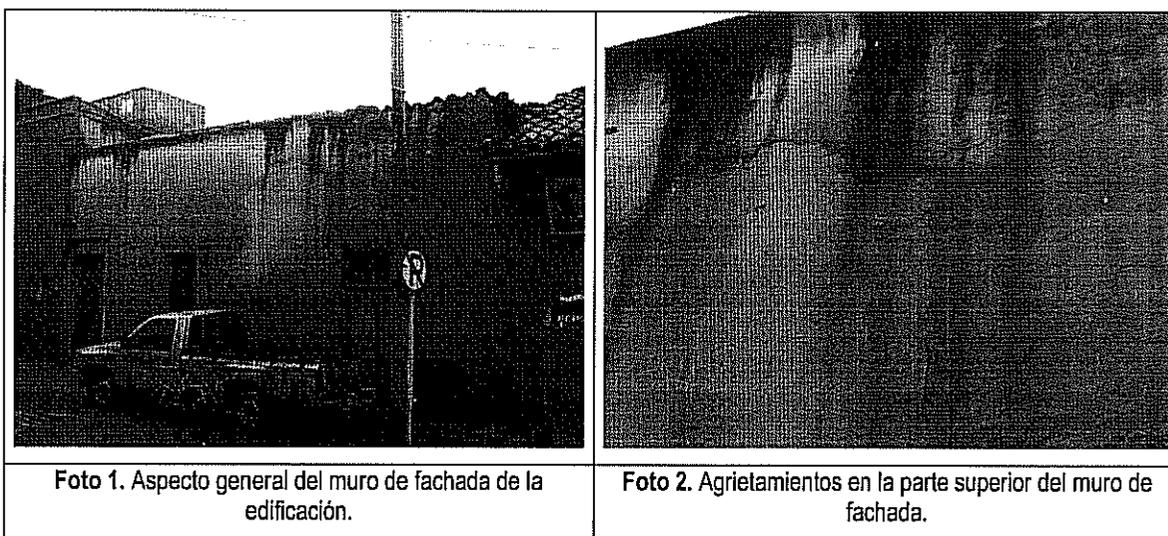
El muro de fachada de la edificación presenta agrietamientos en la parte superior, como se puede ver en la fotografía 2. Se pueden ver grietas diagonales en la parte superior del costado oriental, como se aprecia en la foto 3, hay desprendimientos de acabados en el extremo oriental, en la zona cercana a la puerta de acceso, como se puede observar en la fotografía 4. Se presenta deterioro y desprendimientos parciales de acabados en la parte inferior del muro de fachada, como se puede ver en la foto 5. En la parte superior del extremo occidental se presentan agrietamientos y desprendimientos de unidades de mampostería con posibilidad de afectación a transeúntes, en la foto 6 se puede ver el estado de este sector del muro. Se detectó pérdida de verticalidad en la parte superior del muro de fachada, como se puede apreciar en la fotografía 7.

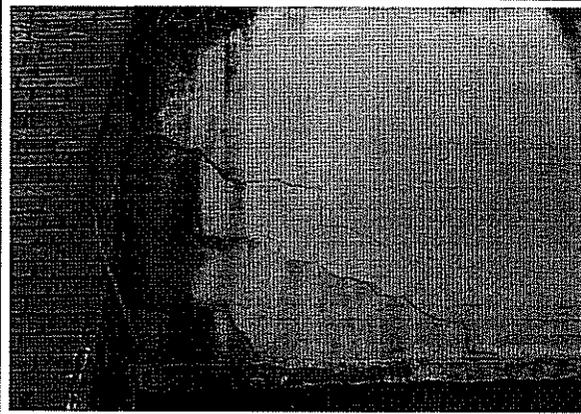
Foto 3. Grietas en el costado oriental del muro.

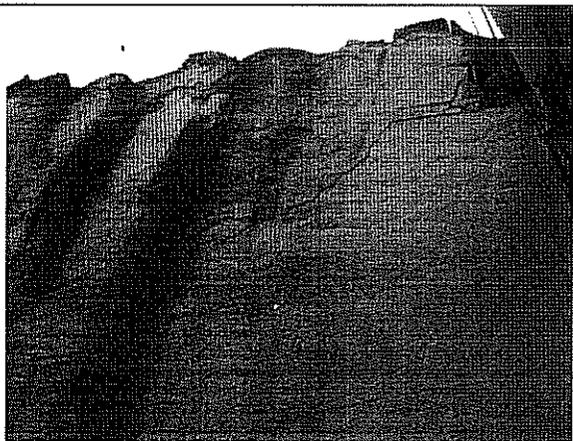
Foto 6. Agrietamiento y desprendimientos parciales de mampostería del muro.

- Proveer medidas de seguridad a los transeúntes en la zona cercana al muro
- Retirar las unidades de mampostería de la parte superior del muro de fachada que presentan posibilidad de desprendimientos
- Reparar la zona superior del muro que se encuentra en malas condiciones
- Reparar los acabados de todo el muro de fachada que se encuentran deteriorados
- Proveer medidas de seguridad a los transeúntes en la zona cercana al muro hasta que se desarrollen las actividades anteriores
- Como medida preventiva se recomienda construir elementos de confinamiento al muro de fachada

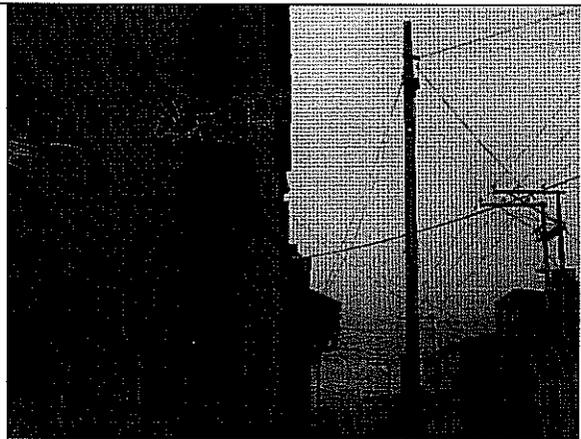
En líneas generales se observa daño fuerte en la parte superior del muro de fachada del inmueble, hay deterioro generalizado en esta zona del muro. Ante las cargas normales de servicio se evidencia posibilidad de colapso de la parte superior del muro de fachada a mediano plazo.

Foto 7. Pérdida de verticalidad en la parte superior del muro de fachada.
