<p>ALCALDÍA MAYOR DE BOGOTÁ D.C. Fondo Prevención y Atención Emergencias</p>	CONCEPTO TÉCNICO DE AMENAZA RUINA	Código:	GPR-FT-06
		Versión:	03
		Código Documental:

1.1 CONCEPTO DE AMENAZA RUINA N° CAR:	1861
1.2 ÁREA:	Técnica y de Gestión
1.3 COORDINACIÓN:	Investigación y Desarrollo
1.4 REFERENCIA CRUZADA RADICADO FOPAE:	2010ER17435
1.5 RESPUESTA OFICIAL No.	RO-45362

2.1 SOLICITANTE:	INSPECCIÓN 8 D DISTRITAL DE POLICÍA
2.2 LOCALIDAD:	8 – KENNEDY
2.3 UPZ:	80 – CORABASTOS
2.4 BARRIO O SECTOR CATASTRAL:	EL AMPARO
2.5 DIRECCIÓN:	CARRERA 81D # 40D - 017 SUR
2.6 CHIP:	AAA0149MHRJ
2.7 FECHA DE VISITA:	Diciembre 10 de 2010
2.8 POBLACIÓN BENEFICIADA:	4 Personas – 1 Familia
2.9 ÁREA (m ²):	200 m ² (Aproximadamente)

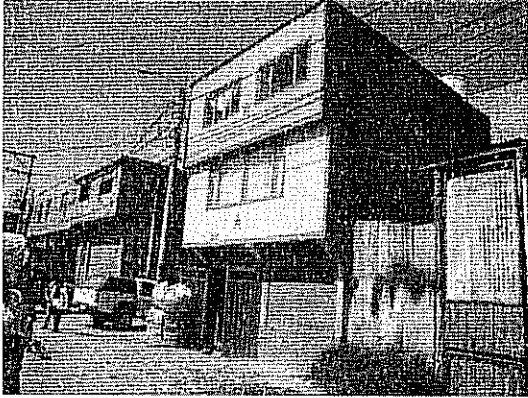
El inmueble objeto de la visita técnica es una edificación de tres pisos cuya estructura principal está conformada por pórticos en concreto reforzado, el entrepiso es placa maciza de concreto reforzado; el tercer nivel de la edificación no cuenta con cubierta y es utilizado como terraza; en este nivel se encuentran construidos dos cuartos con cubierta liviana. La mayor parte de los muros internos y los muros de fachada se encuentran pañetados y pintados y están conformados por mampostería en bloque de perforación horizontal. El aspecto general de la fachada de la edificación se puede apreciar en la fotografía 1. El área aproximada de construcción es de doscientos metros cuadrados.

Foto 1. Aspecto general de la edificación.	Foto 2. Fachada en buenas condiciones

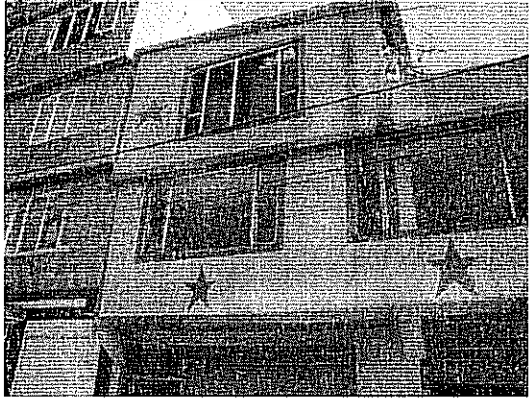
En la actualidad la edificación se encuentra habitada y es utilizada como vivienda. Los muros de fachada se encuentran en buenas condiciones, no presentan afectaciones como fisuras o agrietamientos; sin embargo se viene presentando problemas leves de deflexiones en las placas de entrepiso los cuales impiden que las ventanas de fachada sean funcionales y se abren con dificultad. El estado actual de estos elementos se puede apreciar en las fotografías 2 y 3.

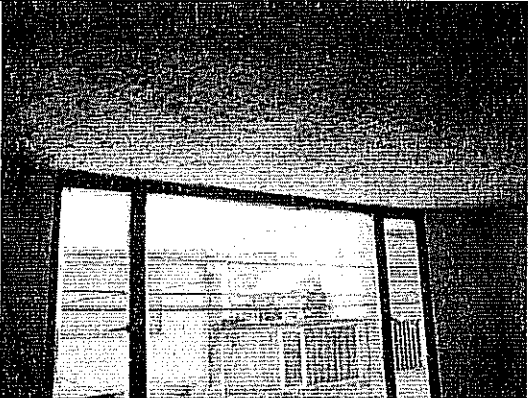
Foto 3. Elementos de ventanas de fachadas con afectaciones funcionales.	Foto 4. Estructura en buenas condiciones.

- Realizar un estudio técnico que determine las causas de afectación en cuanto a las deflexiones de la placa de terraza que afectan el funcionamiento de las ventanas de fachada y establezca las actividades a desarrollar para su corrección. Este estudio debe ser realizado por personal profesional idóneo.
- Desarrollar las actividades de solución propuestas en el estudio recomendado anteriormente. Estas actividades deben ser ejecutadas y supervisadas por personal técnico y profesional idóneo.
- Establecer un programa de mantenimiento de todos los elementos de la edificación.

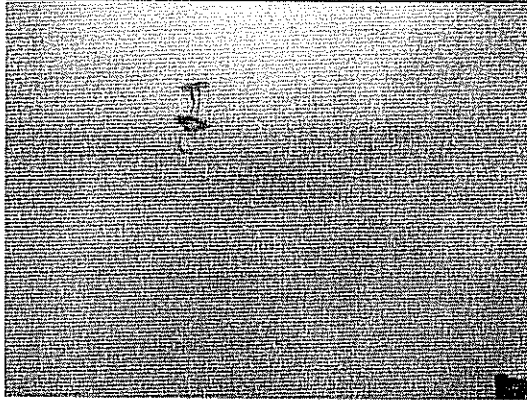
Interiormente, los muros no presentan daños o afectaciones que indiquen mal comportamiento estructural o problemas de estabilidad como se puede observar en la fotografía 5; en el entrepiso de la terraza se observan fisuras pero éstas no afectan la estabilidad de la edificación. La escalera de acceso se encuentra en buenas condiciones, no hay daños en los acabados, no se observan deflexiones, como se ilustra en las fotografías 6 a 8.

Foto 5. Muros internos en buenas condiciones.

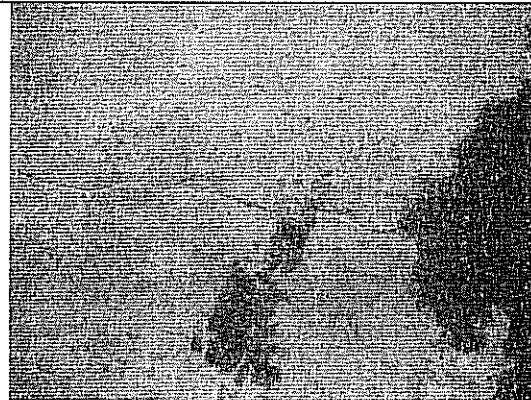
Foto 6. Fisuras en placa de terraza.

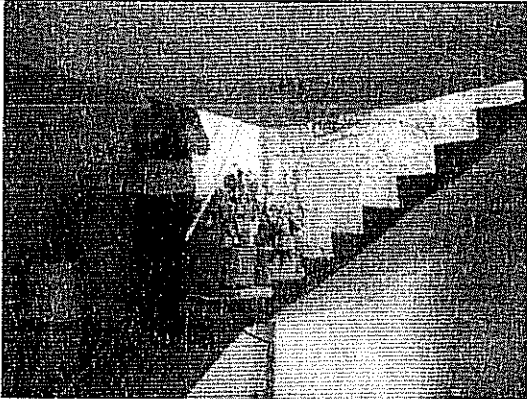
Foto 7. Estado actual de la escalera.

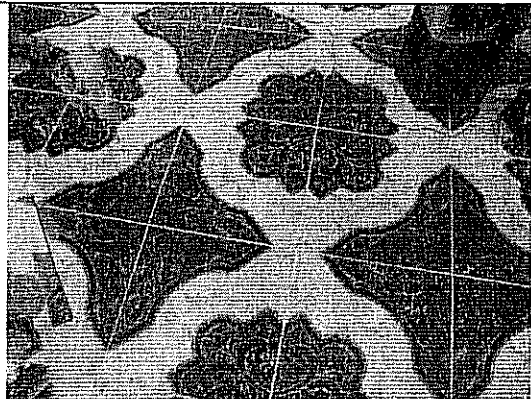
Foto 8. Acabados en buenas condiciones.

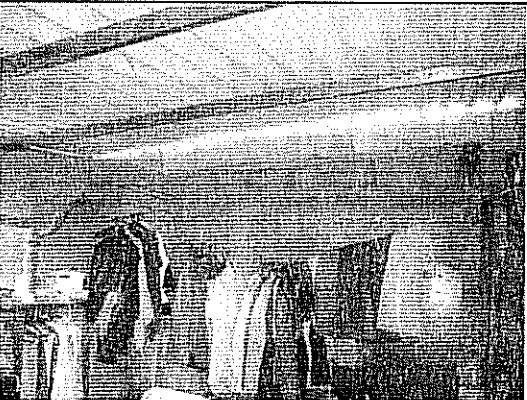
La cubierta de los cuartos de la terraza está en buenas condiciones, no hay daños en las tejas; en general las correas se encuentran en buen estado, como se puede observar en la fotografía 9.

Foto 9. Estado actual de la cubierta de la edificación.
