CONCEPTO TÉCNICO DE AMENAZA RUINA	Código:	GPR-FT-06
		Versión:	03
		Código Documental:

1.1 CONCEPTO DE AMENAZA RUINA N° CAR:	1868
1.2 ÁREA:	Técnica y de Gestión
1.3 COORDINACIÓN:	Investigación y Desarrollo
1.4 REFERENCIA CRUZADA RADICADO FOPAE:	2010ER17739
1.5 RESPUESTA OFICIAL No.	RO-45486

2.1 SOLICITANTE:	INSPECCION 1 C DISTRITAL DE POLICIA
2.2 LOCALIDAD:	(1) USAQUEN
2.3 UPZ:	(12) TOBERIN
2.4 BARRIO O SECTOR CATASTRAL:	LAS ORQUIDEAS
2.5 DIRECCIÓN:	CALLE 162 No. 21 - 79
2.6 CHIP:	AAA0113KMRJ
2.7 FECHA DE VISITA:	DICIEMBRE 21 de 2010
2.8 POBLACIÓN BENEFICIADA:	12 Personas - 3 Familias
2.9 ÁREA (m ²):	300 m ² (Aproximadamente)

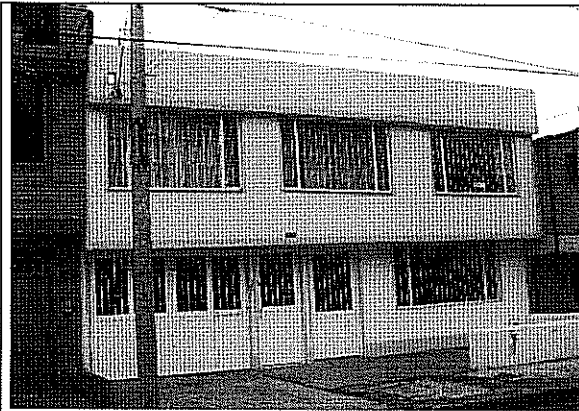
La fachada de la edificación está en buenas condiciones, no se presentan agrietamientos ni fisuras, no hay daños en los acabados, como se puede ver en las fotografías 1 y 2 del registro fotográfico.

Foto 1. Aspecto general de la fachada de la edificación.

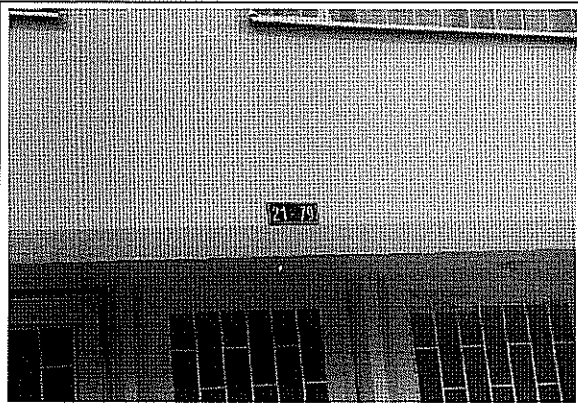
Foto 2. Fachada en buenas condiciones.

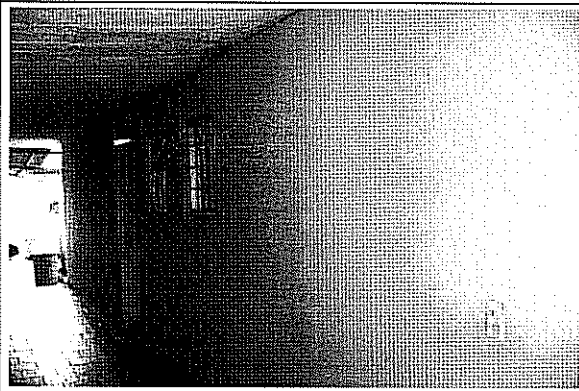
En general los muros internos se encuentran en buen estado, no se presentan problemas estructurales, no se observan fisuras ni agrietamientos, los acabados se encuentran en buenas condiciones, como se puede apreciar en las fotos 3 y 4; en la fotografía 5 se puede ver que la placa de entrepiso está en buenas condiciones, no se evidencian deflexiones ni daños en los acabados. Los muros de la parte posterior de la edificación están en buen estado, no se presenta deterioro en las unidades de mampostería que los conforman, como se puede observar en la fotografía 6.

Foto 3. Aspecto general de los muros internos.

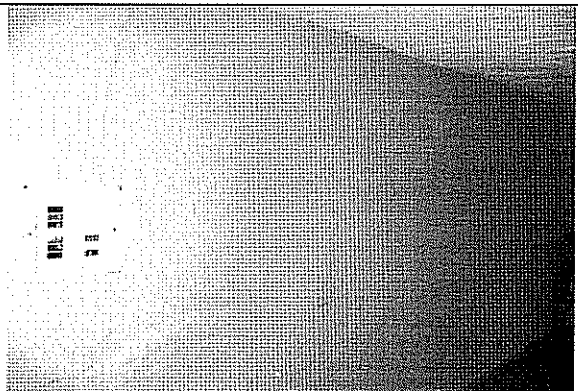
Foto 4. Muros internos en buenas condiciones.

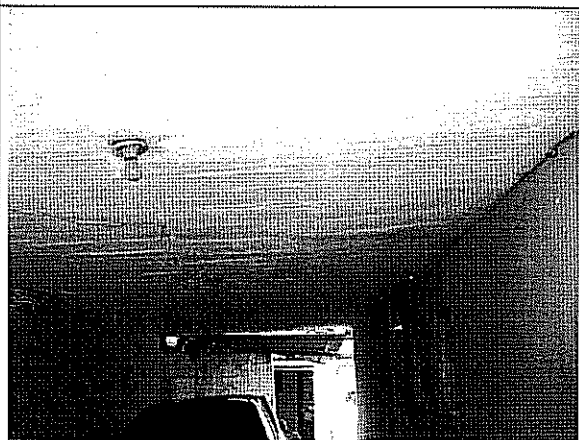
Foto 5. Placa de entepiso en buen estado.

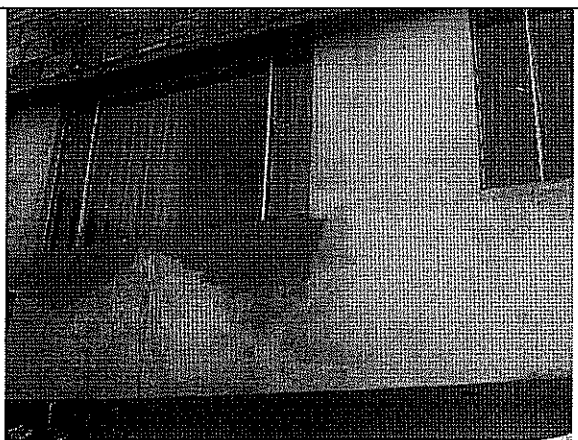
Foto 6. Muros de la parte posterior en buenas condiciones.

De acuerdo con lo anterior, se puede establecer que el inmueble ubicado en la Calle 162 No. 21 – 79 **NO AMENAZA RUINA**, no se observa daño en la estructura de la edificación, no hay daño generalizado en los elementos estructurales. Ante las cargas normales de servicio no se evidencia posibilidad de colapso de la edificación en el corto plazo. Sin embargo, se recomienda a los responsables realizar mantenimiento a la construcción de la zona frontal para prevenir el deterioro.
