<b>CONCEPTO TÉCNICO DE AMENAZA RUINA</b>	Código:	GPR-FT-06
		Versión:	03
		Código Documental:

1.1 CONCEPTO DE AMENAZA RUINA N° CAR:	1871
1.2 ÁREA:	Técnica y de Gestión
1.3 COORDINACIÓN:	Investigación y Desarrollo
1.4 REFERENCIA CRUZADA RADICADO FOPAE:	2010ER18281
1.5 RESPUESTA OFICIAL No.	RO-45489

2.1 SOLICITANTE:	ALCALDIA LOCAL DE LA CANDELARIA
2.2 LOCALIDAD:	(17) LA CANDELARIA
2.3 UPZ:	(94) LA CANDELARIA
2.4 BARRIO O SECTOR CATASTRAL:	SANTA BARBARA
2.5 DIRECCIÓN:	CALLE 4 No. 7 - 81
2.6 CHIP:	AAA0033AFMR
2.7 FECHA DE VISITA:	DICIEMBRE 27 de 2010
2.8 POBLACIÓN BENEFICIADA:	8 Personas - 2 Familias
2.9 ÁREA (m2):	250 m <sup>2</sup> (Aproximadamente)

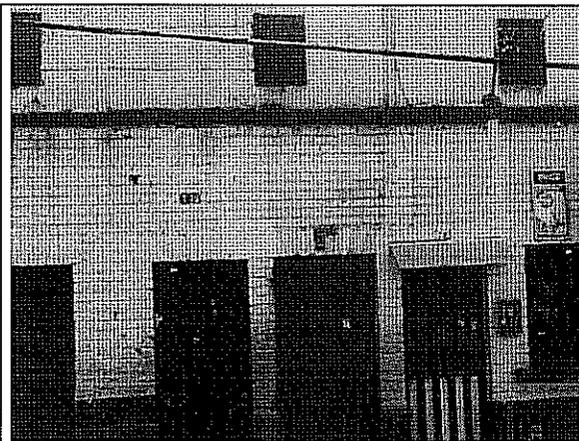
El muro de fachada se encuentra en buenas condiciones, no se observan agrietamientos ni fisuras, las unidades de mampostería están en buenas condiciones, como se puede ver en la fotografía 1.

Foto 1. Aspecto general de la fachada de la edificación.

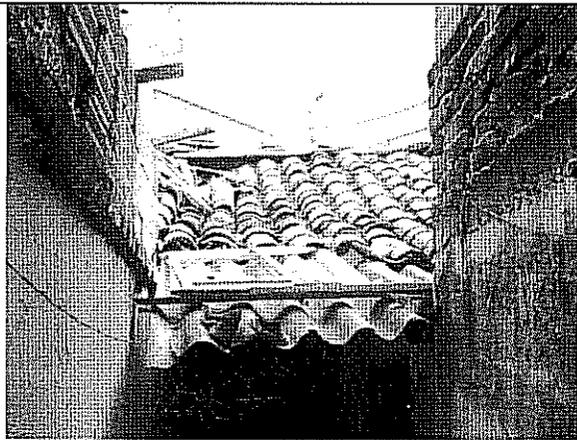
La cubierta de toda la edificación se encuentra en buen estado, no hay daños en las tejas ni deterioro en los elementos de madera que las soportan, como se ve en la fotografía 7.

Foto 7. Cubierta en buen estado.
