CONCEPTO TÉCNICO DE AMENAZA RUINA	Código:	GPR-FT-06
		Versión:	03
		Código Documental:

1.1 CONCEPTO DE AMENAZA RUINA N° CAR:	1874
1.2 ÁREA:	Técnica y de Gestión
1.3 COORDINACIÓN:	Investigación y Desarrollo
1.4 REFERENCIA CRUZADA RADICADO FOPAE:	2010ER17837
1.5 RESPUESTA OFICIAL No.	RO-45682

2.1 SOLICITANTE:	INSPECCION 13 A DISTRITAL DE POLICIA
2.2 LOCALIDAD:	(13) TEUSAQUILLO
2.3 UPZ:	(100) GALERIAS
2.4 BARRIO O SECTOR CATASTRAL:	PALERMO
2.5 DIRECCIÓN:	TRANSVERSAL 16 A No. 46 A – 91
2.6 CHIP:	AAA0084JFXR
2.7 FECHA DE VISITA:	ENERO 12 de 2011
2.8 POBLACIÓN BENEFICIADA:	1 Persona – 1 Familia
2.9 ÁREA (m2):	200 m ² (Aproximadamente)

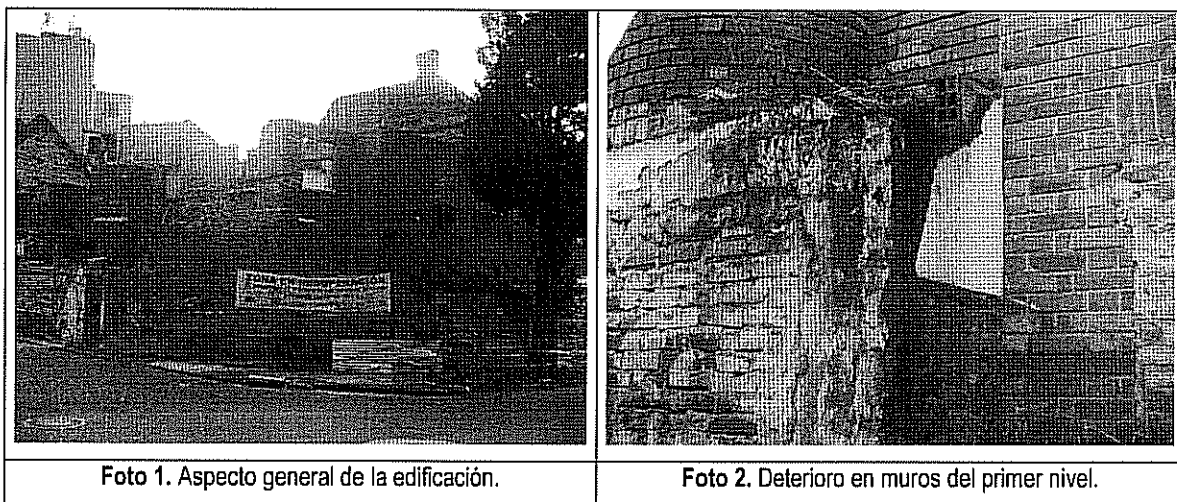
El inmueble objeto de la visita técnica es una edificación de dos pisos cuya estructura principal está conformada por muros de mampostería en ladrillo tolete sin refuerzo. En el momento de la visita no se observó entrepiso ni estructura de cubierta. En la parte externa de la edificación hay un cerramiento en lámina metálica. El aspecto general de la edificación se puede ver en la fotografía 1. El área aproximada de construcción es de doscientos metros cuadrados.

Algunos muros del primer piso presentan deterioro, se observan fisuras y daños en las unidades de mampostería, como se puede ver en la fotografía 2.

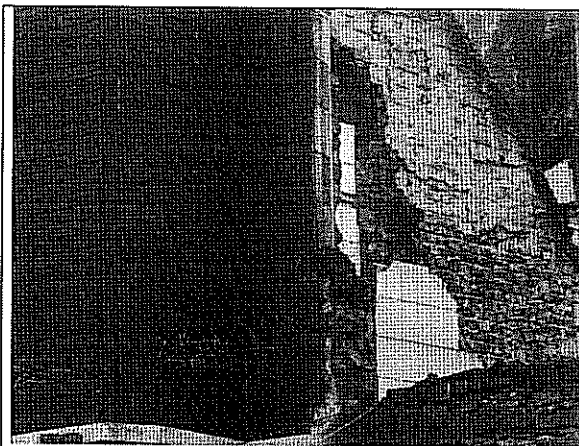
En los muros del segundo nivel se presentan daños y condiciones de inestabilidad, hay desprendimientos de unidades de mampostería, con posibilidad de afectación a transeúntes, como se puede ver en la foto 3 del registro fotográfico, los muros perimetrales del segundo nivel se encuentran sueltos, no tienen ningún tipo de amarre que garantice la estabilidad, como se puede apreciar en las fotografías 4 y 5. En la fotografía 6 se puede ver que la mayor parte de los muros del segundo piso han colapsado.

En líneas generales se observa daño severo en los muros del segundo piso, hay deterioro generalizado en estos elementos. Ante las cargas normales de servicio se evidencia posibilidad de colapso de los muros del segundo piso a corto plazo.

Foto 3. Desprendimientos de unidades de mampostería de los muros del segundo nivel

- Proveer medidas de seguridad y aislamiento a transeúntes para garantizar su seguridad
- Retirar los muros del segundo piso que presentan condiciones de inestabilidad
- Cumplir con todas las normas y especificaciones dadas por los organismos de control, como son Curaduría Urbana, Instituto Distrital de Patrimonio, que regulan este tipo de obras
- Es de aclarar que el Artículo 106 del Acuerdo 79 de 2003, con el cual se expidió el Código de Policía de Bogotá, D.C, estipula: " Los bienes de interés cultural no pueden ser demolidos. No podrá ampararse su demolición en la amenaza de ruina. Parágrafo: La inobservancia del presente artículo dará lugar a las medidas correctivas contenidas en el Libro Tercero, Título III de este Código". Por lo tanto no se puede recomendar su demolición sin el concepto del D.A.P.D en caso de que se trate de un inmueble de interés cultural.

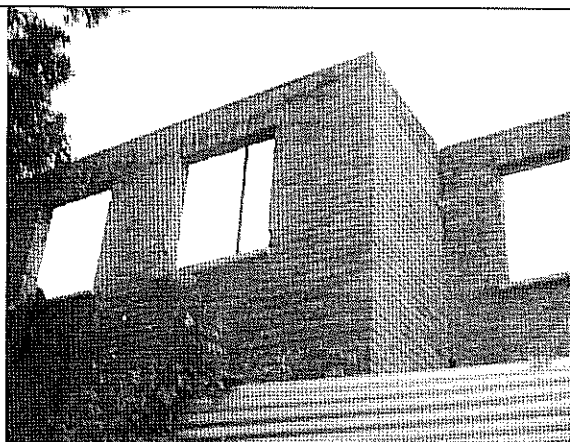
Foto 4. Muros del segundo nivel.

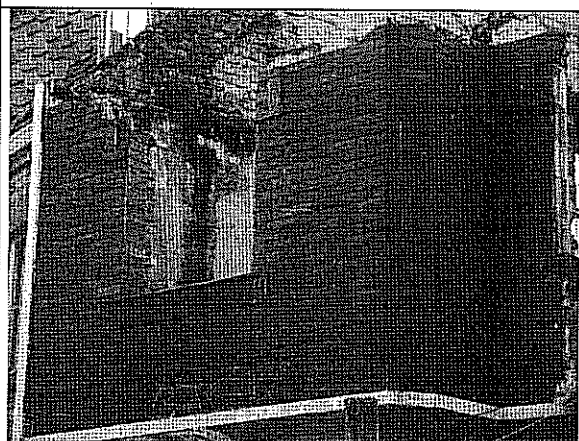
Foto 5. Muros del segundo nivel sueltos.

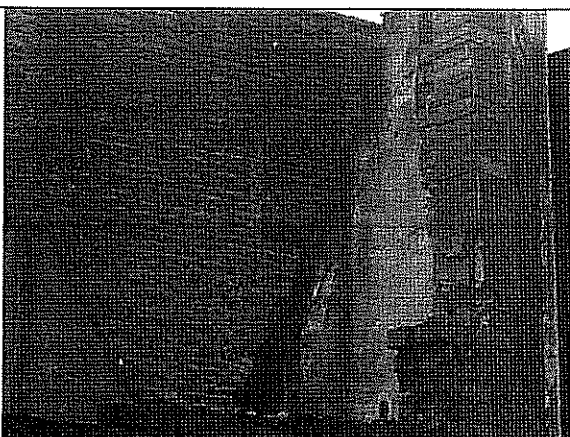
Foto 6. Colapso parcial de los muros del segundo piso.
