CONCEPTO DE AMENAZA RUINA N° CAR - 188

LOCALIDAD: (17) LA CANDELARIA
UPZ: (94) La Candelaria
BARRIO: Las Aguas
DIRECCION: Avenida Circunvalar con Calle 19
FECHA DE VISITA: Diciembre 21 de 2004
SOLICITANTE: Inspección 3 A Distrital de Policía
POBLACION BENEFICIADA: 1 Persona – 1 Familia
AREA: 50 m² (aproximadamente)

Este concepto corresponde a la visita de inspección para verificar el estado y condiciones de los tramos del muro de cerramiento ubicado en parte del perímetro de las casetas ubicadas en el costado occidental de la Avenida Circunvalar a la altura del Funicular, la Avenida Circunvalar con Calle 19, con el fin de establecer si amenazan ruina o no.

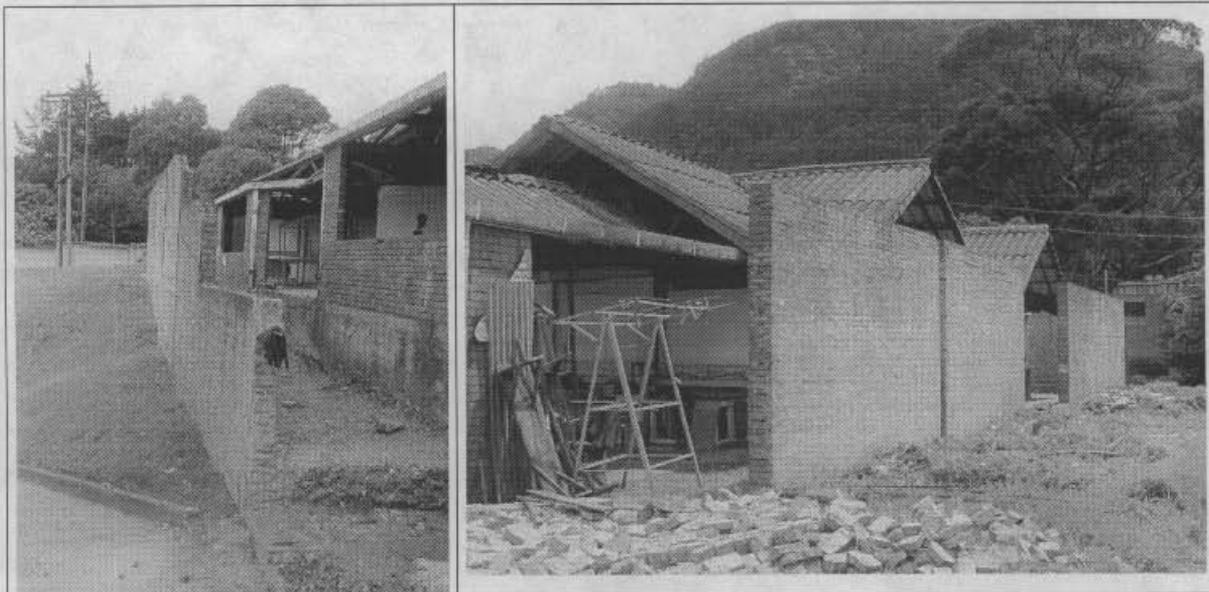
En la actualidad los muros se encuentran estables ante las cargas verticales habituales, sin embargo, teniendo en cuenta el principio de diseño original que es el de que trabajen como un solo muro de mampostería confinada, se puede decir que es una obra inconclusa debido a que los elementos de confinamiento no se han construido o se han hecho parcialmente. Por lo tanto no pueden ser utilizados como muros de carga o para las funciones a las que estaban destinados.

Por lo anterior se puede afirmar que, aunque no se tienen evidencias de inestabilidad individual de cada uno de los tramos de muro por separado, sin embargo presenta un potencial de falla por no estar construido como originalmente se diseñó.

Foto 1 y 2. Tramos del muro de cerramiento ubicado en parte del perímetro de las casetas ubicadas en el costado occidental de la Avenida Circunvalar a la altura del Funicular; los elementos de confinamiento (columnetas y vigas en concreto) no han sido concluidas.

Los muros son estables pero presentan un estado estructural deficiente debido a que no están totalmente terminados pues hace falta la construcción de elementos de confinamiento, esta condición es recuperable, por tanto para garantizar la estabilidad bajo las condiciones de carga habituales y de diseño, se considera necesario que los propietarios o responsables de la construcción adelanten las siguientes recomendaciones:

- Conclusión de las obras de construcción de los elementos de confinamiento de todos los muros, estas labores deben desarrollarse con la participación de personal idóneo, con técnicas adecuadas y materiales de calidad apropiada, teniendo en cuenta la integralidad que deben presentar todos los elementos

- En el caso de que no se desarrolle la anterior recomendación en un corto plazo, los tramos de muro actuales deben ser demolidos pues existe la posibilidad que en el futuro se presenten condiciones de uso y carga que pueden generar su deterioro o colapso.
