<b>CONCEPTO TÉCNICO DE AMENAZA RUINA</b>	Código:	GPR-FT-06
		Versión:	03
		Código Documental:

1.1 CONCEPTO DE AMENAZA RUINA N° CAR:	1881
1.2 ÁREA:	Técnica y de Gestión
1.3 COORDINACIÓN:	Investigación y Desarrollo
1.4 REFERENCIA CRUZADA RADICADO FOPAE:	2011ER612
1.5 RESPUESTA OFICIAL No.	RO-45861

2.1 SOLICITANTE:	ALCALDIA LOCAL DE TUNJUELITO
2.2 LOCALIDAD:	(6) TUNJUELITO
2.3 UPZ:	(62) TUNJUELITO
2.4 BARRIO O SECTOR CATASTRAL:	TUNJUELITO
2.5 DIRECCIÓN:	CARRERA 12 A No. 55 – 20 SUR (Muro de Cerramiento)
2.6 CHIP:	AAA0160FUEA
2.7 FECHA DE VISITA:	ENERO 25 de 2011
2.8 POBLACIÓN BENEFICIADA:	1 Persona – 1 Familia
2.9 ÁREA (m2):	900 m <sup>2</sup> (Aproximadamente)

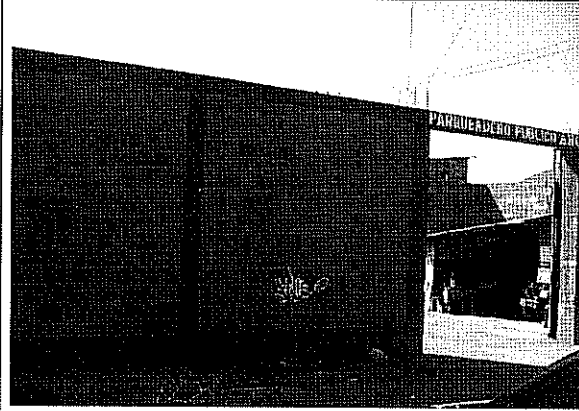
El muro de cerramiento del costado occidental se encuentra en buenas condiciones, no se aprecian fisuras ni agrietamientos, las unidades de mampostería y los elementos de concreto se encuentran en buen estado, no se evidencian condiciones de inestabilidad, en las fotografías 1 y 2 se pueden ver las condiciones del muro del costado occidental.

Foto 1. Muro de cerramiento del costado occidental.

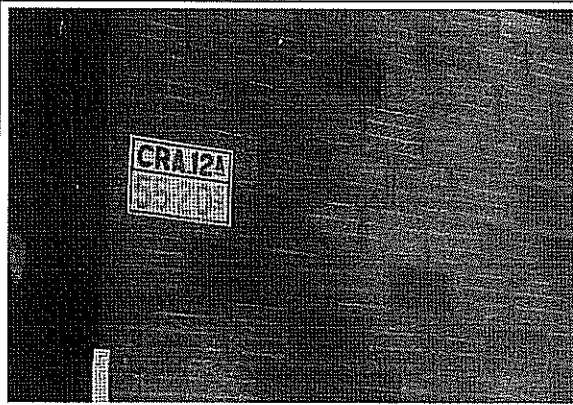
Foto 2. Elementos del muro del costado occidental en buen estado.

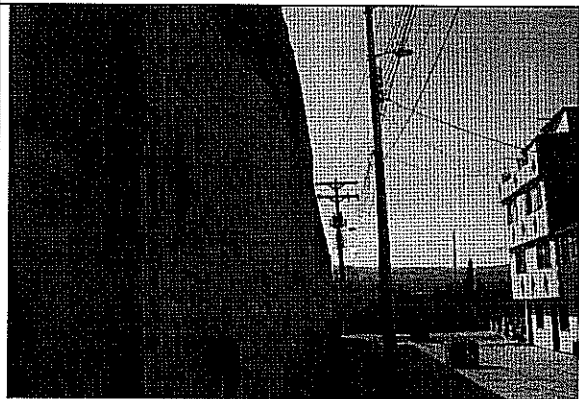
El muro de cerramiento del costado sur se encuentra en malas condiciones, como se puede ver en la foto 3, se observan agrietamientos y daños en las unidades de mampostería, en las fotografías 4 y 5 se pueden ver las grietas que se presentan en la parte inferior y en la parte superior del muro de este costado, se presenta pérdida de verticalidad en el tramo central del muro, como se puede apreciar en la foto 6.

En líneas generales se observa daño fuerte en los muros de cerramiento del costado sur y costado oriental del predio. Ante las cargas normales de servicio se evidencia posibilidad de colapso de estos muros a mediano plazo.

Foto 3. Aspecto general del muro del costado sur.

- Proveer medidas de seguridad y aislamiento a transeúntes y usuarios del parqueadero en los sectores cercanos a los muros de cerramiento del costado sur y oriental

- Demoler los muros de cerramiento del costado sur y oriental del predio
- Consultar la reglamentación urbanística definida para el barrio Tunjuelito de la localidad de Tunjuelito, por la Secretaría Distrital de Planeación (antiguo Departamento Administrativo de Planeación Distrital - DAPD), con el objeto de establecer aspectos que no son competencia de la DPAAE, relacionados con las restricciones y/o condicionamientos al uso del suelo, definidas para el sector donde se ubica el predio objeto de la visita técnica
- En caso de no existir restricciones de tipo urbanístico, se recomienda al responsable o responsables del predio ubicado en Carrera 12 No. 55 – 20 Sur construir los muros de cerramiento del predio de acuerdo con las especificaciones vigentes en la Norma de Diseño y Construcción Sismo Resistente NSR-10

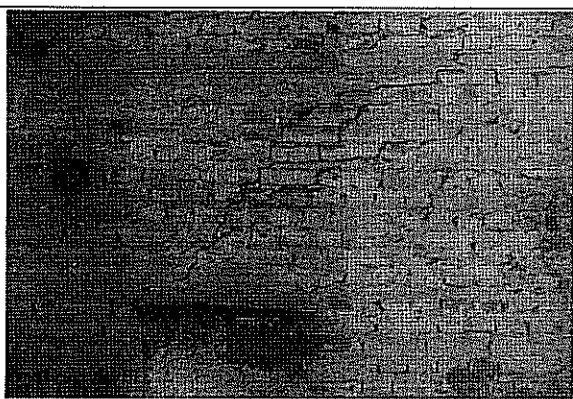
Foto 4. Agrietamiento en la parte inferior del muro del costado sur.

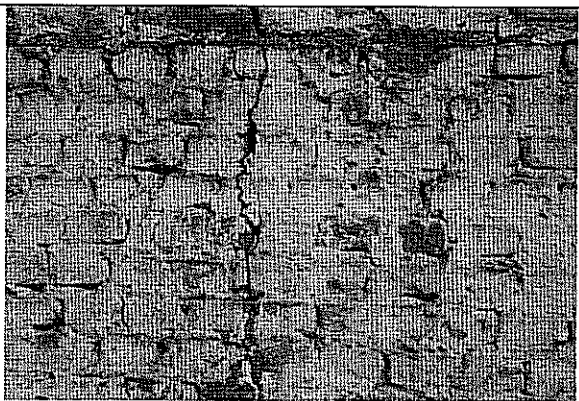
Foto 5. Grieta vertical en el muro del costado sur.

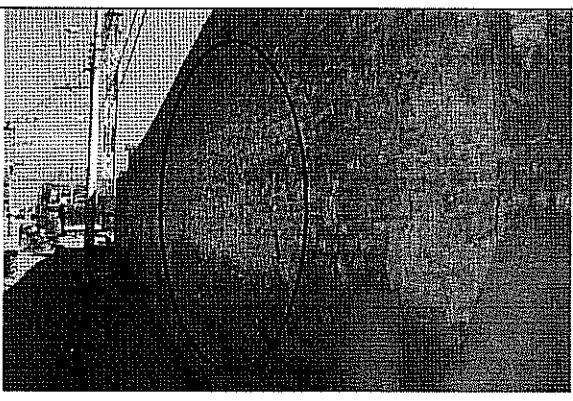
Foto 6. Pérdida de verticalidad en el muro del costado sur.

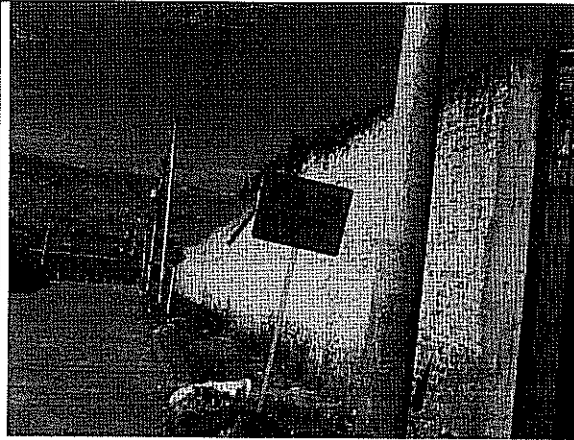
El muro del costado oriental se encuentra en mal estado, se presenta pérdida de verticalidad, como se aprecia en la foto 7 del registro, hay agrietamientos y daños en las unidades de mampostería en varios sectores del muro, como se puede ver en las fotografías 8 y 9.

Foto 7. Vista del muro de cerramiento del costado oriental, se observa pérdida de verticalidad.

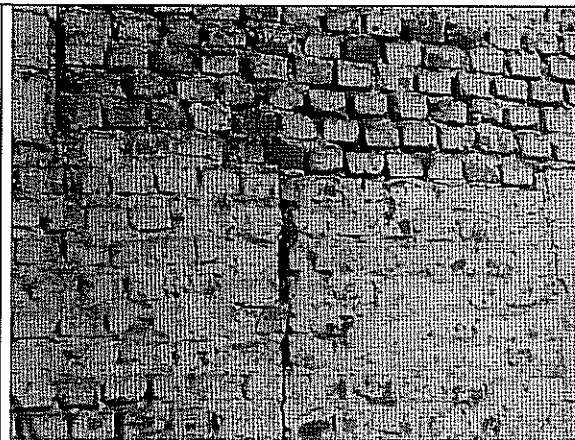
Foto 8. Agrietamientos y daños en las unidades de mampostería del muro del costado oriental.

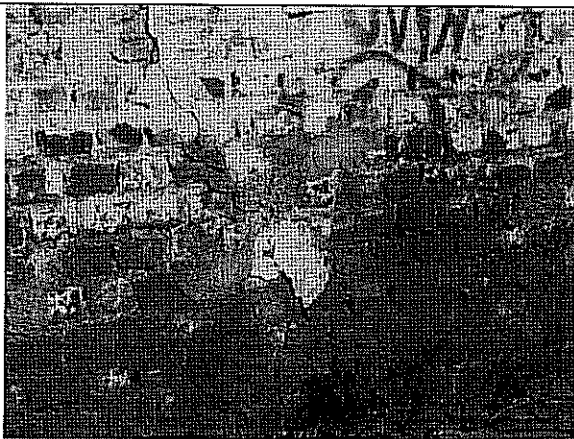
Foto 9. Agrietamientos en la parte inferior del muro del costado oriental.

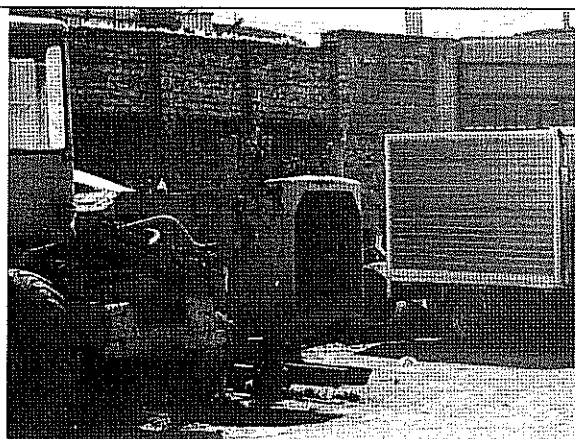
En la foto 10 se puede ver el aspecto general del muro de cerramiento del costado norte, no se observan daños en las unidades de mampostería, no se evidencian condiciones de inestabilidad en el muro.

Foto 10. Vista de la cara interna del muro del costado norte.
