CONCEPTO TÉCNICO DE AMENAZA RUINA	Código:	GPR-FT-06
		Versión:	03
		Código Documental:

1.1 CONCEPTO DE AMENAZA RUINA N° CAR:	1882
1.2 ÁREA:	Técnica y de Gestión
1.3 COORDINACIÓN:	investigación y Desarrollo
1.4 REFERENCIA CRUZADA RADICADO FOPAE:	2011ER74
1.5 RESPUESTA OFICIAL No.	RO-44875

2.1 SOLICITANTE:	ALCALDIA LOCAL DE BARRIOS UNIDOS
2.2 LOCALIDAD:	(12) BARRIOS UNIDOS
2.3 UPZ:	(98) LOS ALCAZARES
2.4 BARRIO O SECTOR CATASTRAL:	MUEQUETA
2.5 DIRECCIÓN:	CARRERA 23 No. 63 A - 25
2.6 CHIP:	AAA0085UPHY
2.7 FECHA DE VISITA:	ENERO 28 de 2011
2.8 POBLACIÓN BENEFICIADA:	2 Personas – 1 Familia
2.9 ÁREA (m2):	200 m ² (Aproximadamente)

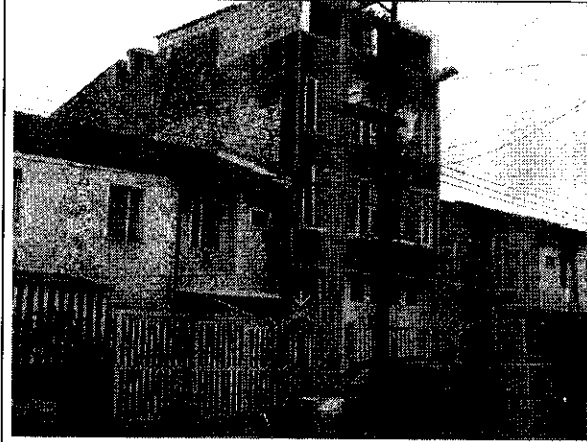
El muro de fachada se encuentra en buenas condiciones, no se observan fisuras ni agrietamientos, los acabados no presentan deterioro, en las fotografías 1 y 2 se pueden ver las condiciones de la fachada de la edificación.

Foto 1. Aspecto general de la fachada de la edificación.

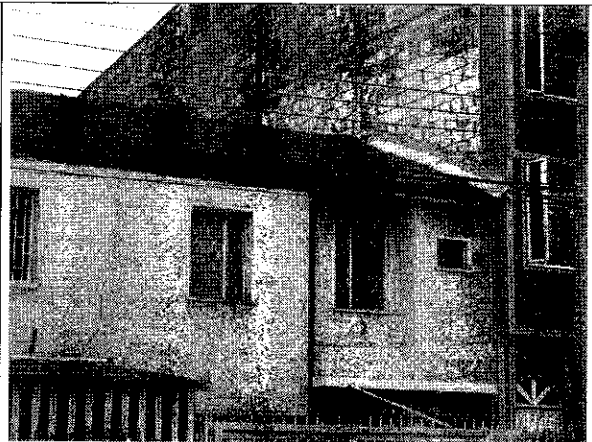
Foto 2. Muro de fachada en buenas condiciones.

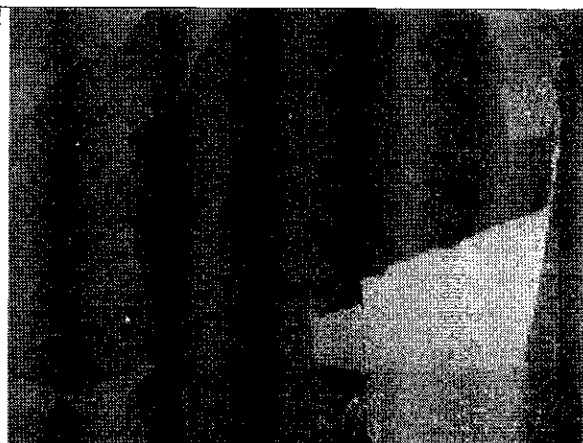
Los muros internos del costado sur se encuentran en buen estado, no se evidencian problemas estructurales, no se ven grietas ni fisuras, los acabados de los muros de este sector están en buenas condiciones, como se aprecia en la foto 3. Los muros del costado norte presentan deterioro en los acabados, especialmente el muro de lindero, hay humedad excesiva con afectación de acabados, como se puede ver en las fotografías 4 y 5, en la fotografía 6 se pueden apreciar los desprendimientos de acabados que se presentan en el muro de lindero del costado norte. En algunos muros de este costado, se observan fisuras, especialmente en la parte superior de los muros cercanos al muro de lindero de este sector, en las fotos 7 a 9 del registro fotográfico se pueden ver las condiciones actuales de estos muros. Las fisuras y deterioro en los acabados de los muros del costado norte no afectan la estabilidad estructural de la edificación en las condiciones actuales.

Foto 6. Deterioro en acabados de muros del costado norte.

- Realizar un estudio técnico que identifique las causas del asentamiento diferencial y de los daños de los muros del costado norte de la edificación y que formule las alternativas de solución
- Desarrollar las actividades de solución que formule el estudio recomendado en el punto anterior
- Desarrollar los trabajos necesarios para evitar la entrada de agua lluvia el interior de la edificación
- Realizar mantenimiento general a toda la edificación para prevenir el deterioro
