CONCEPTO TÉCNICO DE AMENAZA RUINA	Código:	GPR-FT-06
		Versión:	03
		Código Documental:

1.1 CONCEPTO DE AMENAZA RUINA N° CAR:	1883
1.2 ÁREA:	Técnica y de Gestión
1.3 COORDINACIÓN:	Investigación y Desarrollo
1.4 REFERENCIA CRUZADA RADICADO FOPAE:	2011ER652
1.5 RESPUESTA OFICIAL No.	RO-45862

2.1 SOLICITANTE:	INSPECCION OCTAVA D DISTRIAL DE POLICIA
2.2 LOCALIDAD:	(8) KENNEDY
2.3 UPZ:	(47) KENNEDY CENTRAL
2.4 BARRIO O SECTOR CATASTRAL:	SUPER MANZANA 16
2.5 DIRECCIÓN:	CALLE 41 C SUR No. 78 I - 58
2.6 CHIP:	AAA0043ABYX
2.7 FECHA DE VISITA:	ENERO 28 de 2011
2.8 POBLACIÓN BENEFICIADA:	8 Personas – 2 Familias
2.9 ÁREA (m2):	300 m ² (Aproximadamente)

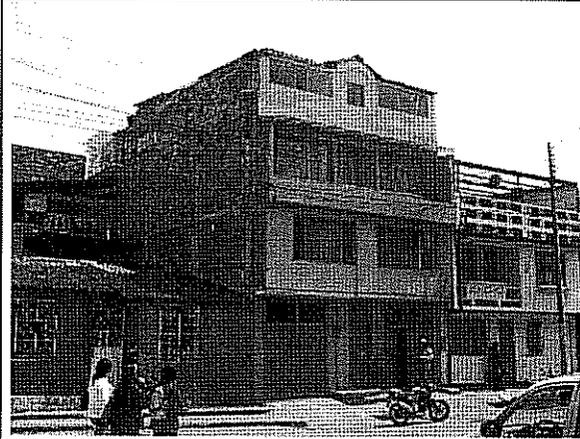
El muro de fachada se encuentra en buenas condiciones, no se presentan fisuras ni agrietamientos, no hay daños en los acabados, como se ve en la fotografía 1; en la foto 2 se puede observar que el muro de lindero del costado occidental se encuentra en buen estado, no se evidencian daños en las unidades de mampostería ni desprendimientos de elementos.

Foto 1. Aspecto general de la fachada de la edificación.

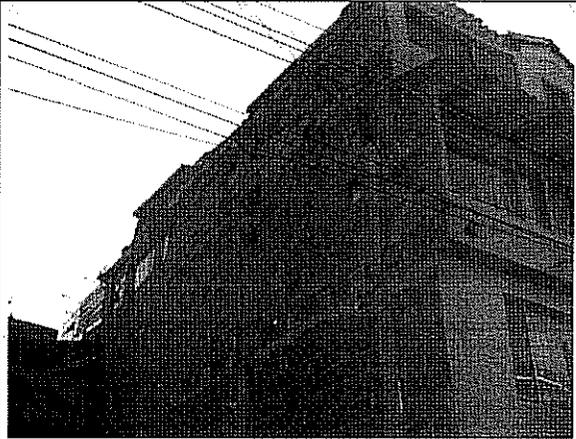
Foto 2. Muro de lindero del costado occidental.

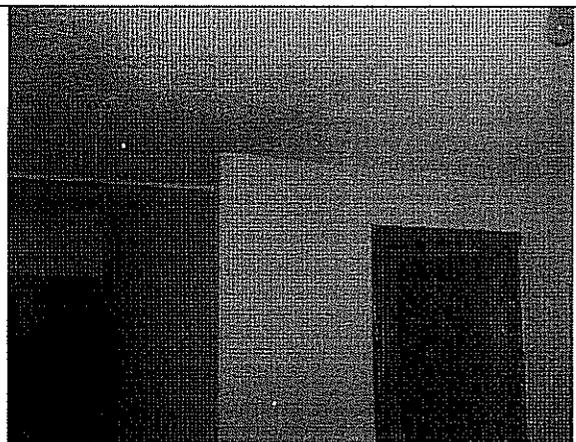
Los muros internos se encuentran en buen estado, no se evidencian problemas estructurales, los muros del segundo piso están en buenas condiciones, no hay fisuras ni agrietamientos, los acabados están en buen estado, como se ve en la foto 3, las placas de entresijo están en buenas condiciones, no se evidencian deflexiones ni daños en los acabados, como se puede ver en la fotografía 4. Los muros internos del tercer piso están en buenas condiciones, no se presentan fisuras ni grietas, en el momento de la visita se pudo observar el mantenimiento de pañete y pintura que se estaba realizando en estos muros, como se ve en la fotografía 5. Los elementos que conforman el entresijo de madera del cuarto piso se encuentran en buenas condiciones, como se puede ver en la fotografía 6. En algunos muros del cuarto piso se observa deterioro en los acabados, como se puede apreciar en la foto 7.

Foto 4. Placas de entrepiso en buenas condiciones.

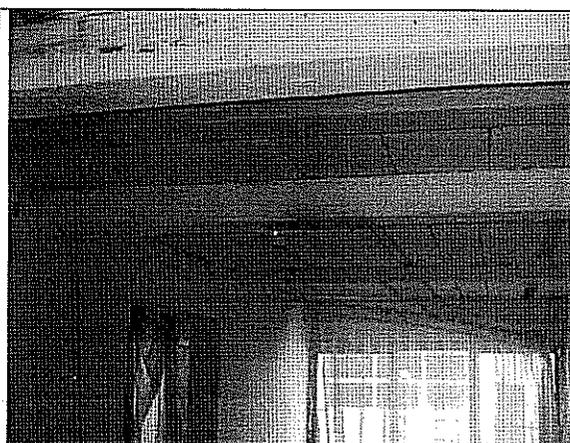
Foto 6. Entrepiso de madera del cuarto piso.

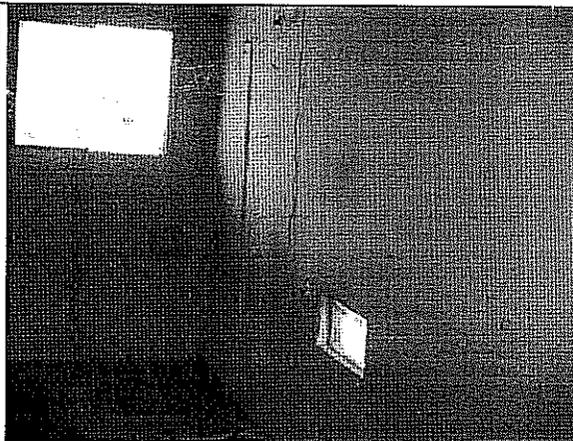
Foto 7. Deterioro de acabados en los muros del cuarto piso.

- Reparar los acabados de los muros del cuarto piso que presentan deterioro
- Reparar la cubierta de la zona posterior que presenta deficiencias constructivas
- Realizar mantenimiento general a todo el inmueble para evitar el deterioro

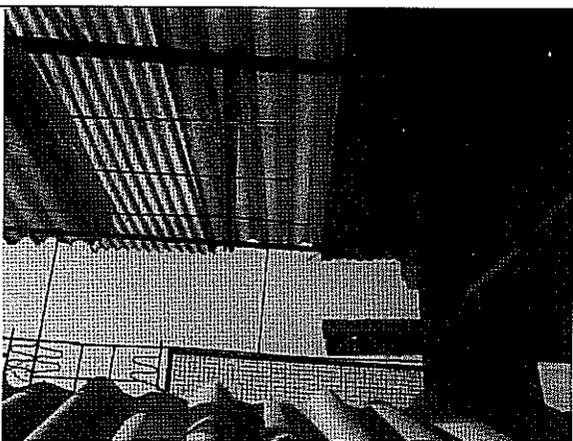
En general los acabados de piso de todos los niveles se encuentran en buenas condiciones, como se puede ver en la fotografía 8. En la fotografía 9 se aprecia que en la cubierta de la zona posterior hay deficiencias constructivas, algunos elementos metálicos no están adecuadamente vinculados a la estructura principal.

Foto 9. Deficiencias constructivas en la estructura de cubierta de la zona posterior.
