<b>CONCEPTO TÉCNICO DE AMENAZA RUINA</b>	Código:	GPR-FT-06
		Versión:	03
		Código Documental:

1.1 CONCEPTO DE AMENAZA RUINA N° CAR:	1884
1.2 ÁREA:	Técnica y de Gestión
1.3 COORDINACIÓN:	Investigación y Desarrollo
1.4 REFERENCIA CRUZADA RADICADO FOPAE:	2011ER653
1.5 RESPUESTA OFICIAL No.	RO-45863

2.1 SOLICITANTE:	INSPECCION OCTAVA D DISTRIAL DE POLICIA
2.2 LOCALIDAD:	(8) KENNEDY
2.3 UPZ:	(44) AMERICAS
2.4 BARRIO O SECTOR CATASTRAL:	SUPER MANZANA 2
2.5 DIRECCIÓN:	CALLE 26 SUR No. 72 C – 41 APARTAMENTO 112 ZONA E
2.6 CHIP:	AAA0043UPNN
2.7 FECHA DE VISITA:	ENERO 28 de 2011
2.8 POBLACIÓN BENEFICIADA:	3 Personas – 1 Familia
2.9 ÁREA (m2):	80 m <sup>2</sup> (Aproximadamente)

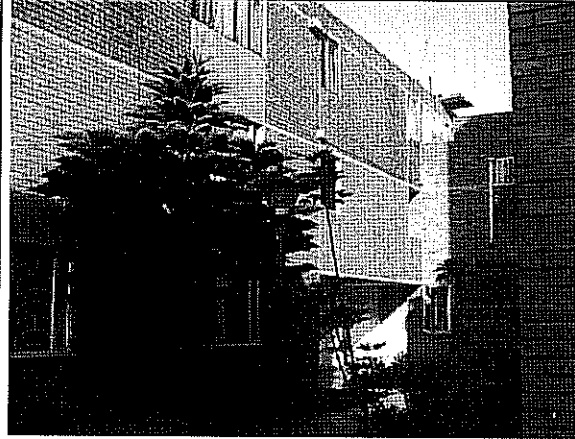
Foto 1. Bloque zona E donde se localiza el apartamento.

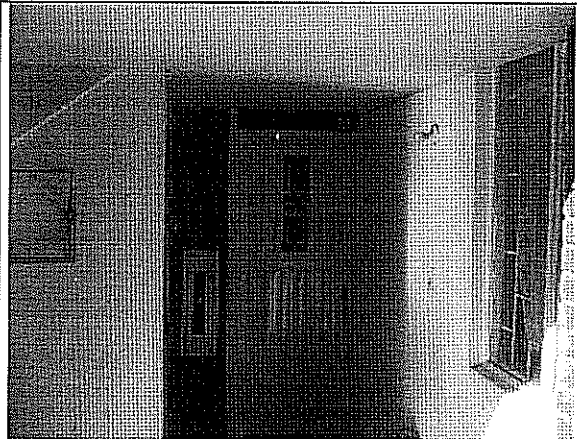
El inmueble objeto de la visita técnica se encuentra ubicado en el primer nivel de un bloque de tres pisos de apartamentos cuya estructura principal está conformada por muros de mampostería reforzada, entrepisos en placas macizas de concreto reforzado y cubierta en teja de fibro cemento. Los muros internos del apartamento se encuentran pañetados y pintados. El aspecto general del bloque de apartamentos se puede ver en la fotografía 1 y del acceso al inmueble se puede apreciar en la foto 2. El área aproximada de construcción del apartamento es de ochenta metros cuadrados.

Foto 2. Zona de ingreso al apartamento 112.

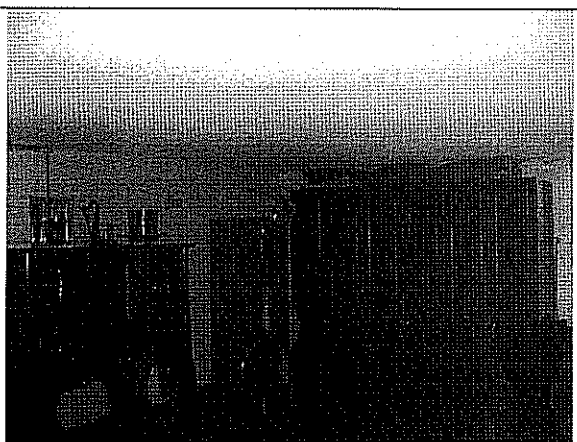
En general los muros internos del costado occidental del apartamento se encuentran en buen estado, no evidencian problemas estructurales, no se observan fisuras ni agrietamientos, los acabados de los muros de este sector se encuentran en buenas condiciones, como se puede apreciar en la fotografía 3; la placa de entepiso está en buenas condiciones, no se evidencian deflexiones, no hay daños en los acabados, como se ve en la foto 4 del registro fotográfico.

Foto 4. Placa de entrapiso en buenas condiciones.

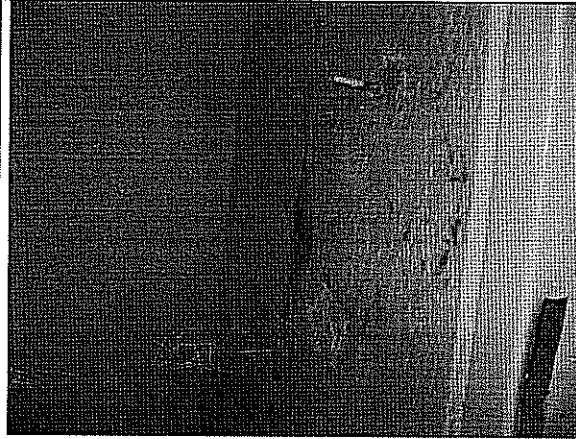
En los muros y la placa de entepiso del costado oriental se presentan problemas de humedad, se observa humedad excesiva con daños en los acabados de los muros de este sector, especialmente en la parte superior, en las fotos 5 a 7 se puede ver la afectación de estos muros; bajo la placa de entepiso de esta zona se observa humedad y deterioro en los acabados, con desprendimientos parciales de los mismos, como se puede ver en las fotografías 8 y 9. La humedad y deterioro de los acabados de los muros y placas de este sector del apartamento no afectan la estabilidad estructural de la edificación.

Foto 5. Humedad en muros del costado oriental.

- Identificar las causas de la humedad que se presenta en el costado oriental de la edificación
- Desarrollar las actividades necesarias para evitar la humedad en el interior de la edificación, la cual puede ocasionar problemas a la mampostería de los muros de la edificación en el largo plazo
- Realizar mantenimiento general a toda la edificación para prevenir el deterioro

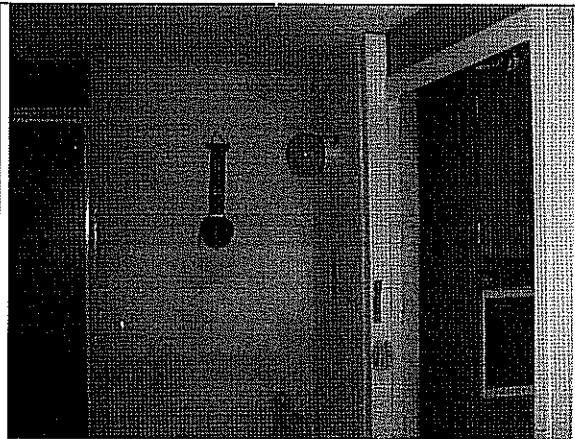
Foto 6. Humedad excesiva en muros del baño y cocina.

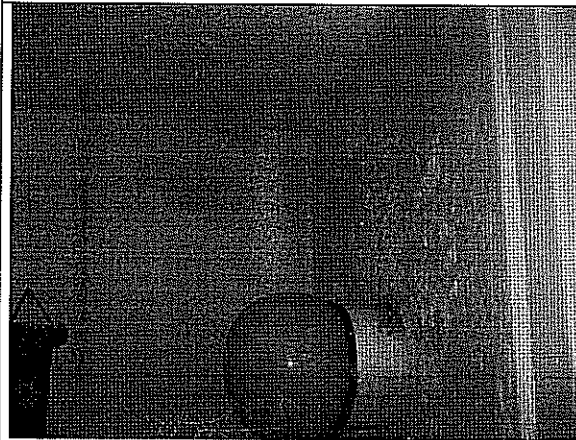
Foto 7. Humedad en la parte superior de los muros.

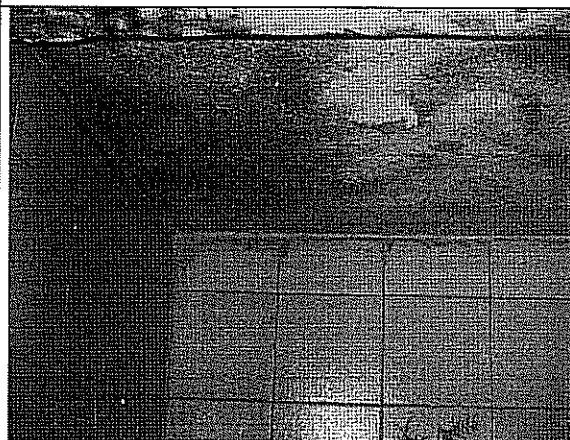
Foto 8. Humedad bajo placa de la cocina.

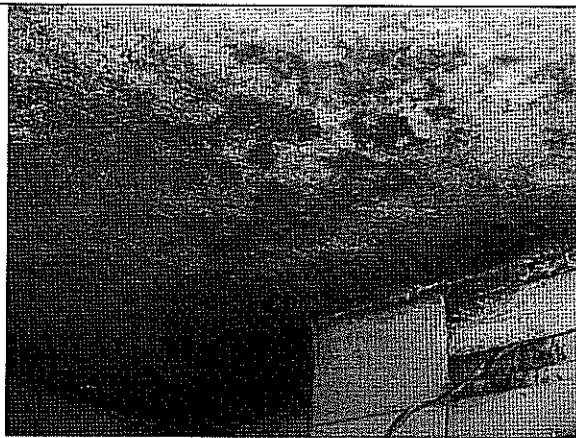
Foto 9. Humedad bajo placa del baño.
