## CONCEPTO TÉCNICO DE AMENAZA RUINA

1.1 CONCEPTO DE AMENAZA RUINA N° CAR:	1885
1.2 ÁREA:	Técnica y de Gestión
1.3 COORDINACIÓN:	Investigación y Desarrollo
1.4 REFERENCIA CRUZADA RADICADO FOPAE:	2011ER653
1.5 RESPUESTA OFICIAL No.	RO-45863

2.1 SOLICITANTE:	INSPECCION OCTAVA D DISTRITAL DE POLICIA
2.2 LOCALIDAD:	(8) KENNEDY
2.3 UPZ:	(44) AMERICAS
2.4 BARRIO O SECTOR CATASTRAL:	SUPER MANZANA 2
2.5 DIRECCIÓN:	CALLE 26 SUR No. 72 C - 41 APARTAMENTO 212 ZONA E
2.6 CHIP:	AAA0043UPNN
2.7 FECHA DE VISITA:	ENERO 28 de 2011
2.8 POBLACIÓN BENEFICIADA:	1 Persona - 1 Familia
2.9 ÁREA (m2):	80 m <sup>2</sup> (Aproximadamente)

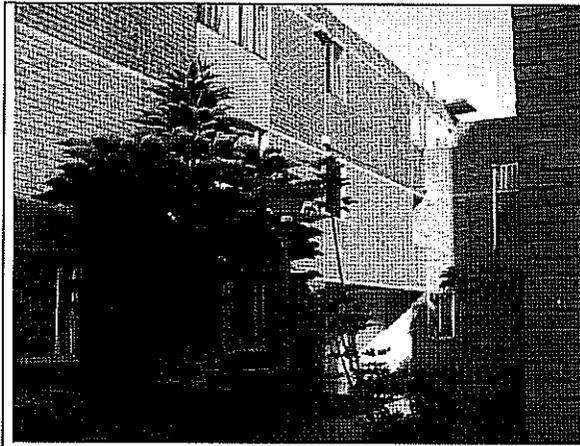
Foto 1. Bloque zona E donde se localiza el apartamento.

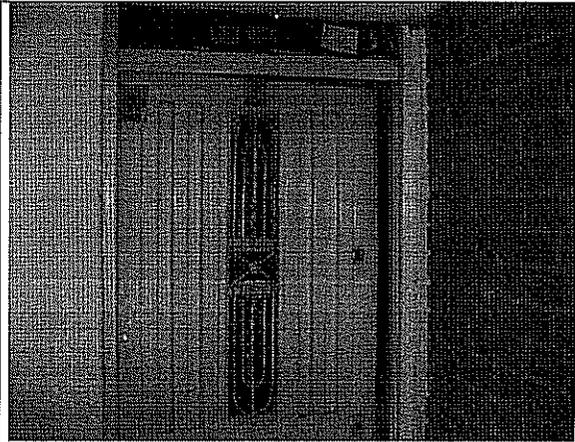
Foto 2. Zona de ingreso al apartamento 212.

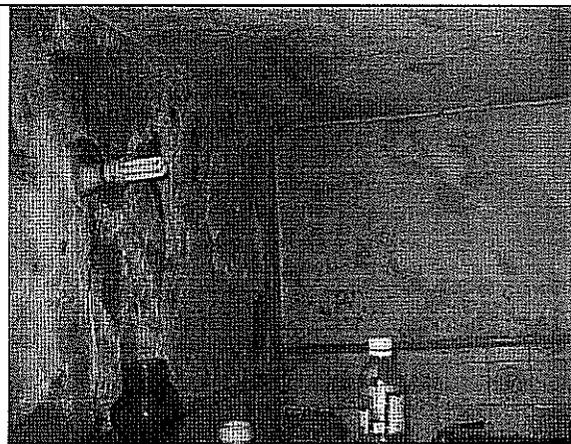
En los muros de la zona oriental se presenta humedad excesiva, se observa deterioro y desprendimientos de acabados en la mayoría de muros de este sector, en acabados de los muros de la zona de lavado hay daño avanzado, en las fotografías 6 a 8 del registro, se pueden observar las condiciones de los muros de este costado del apartamento. Bajo la placa de entresijo del costado oriental se presenta humedad, en las fotografías 8 y 9 se puede ver la afectación que presentan los acabados bajo placa de esta zona.

Foto 6. Humedad excesiva en muros de la cocina.

- Identificar las causas de la humedad que se presenta en el costado oriental de la edificación
- Desarrollar las actividades necesarias para evitar la humedad en el interior de la edificación, la cual puede ocasionar problemas a la mampostería de los muros de la edificación en el largo plazo
- Realizar mantenimiento general a toda la edificación para prevenir el deterioro

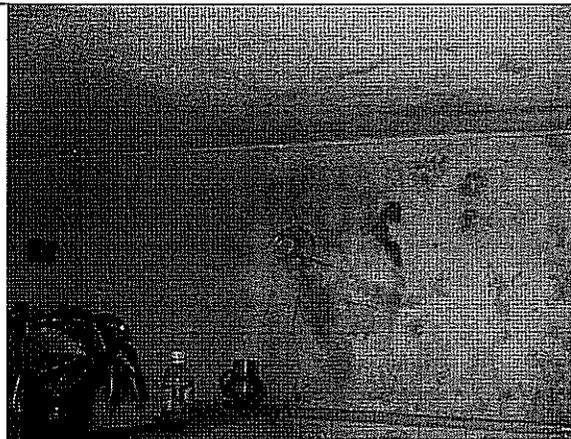
Foto 8. Humedad y daño en acabados de muros y placa de la zona del lavadero.
