| | CONCEPTO TÉCNICO DE AMENAZA RUINA | Código: | GPR-FT-06 |

| 1.1 CONCEPTO DE AMENAZA RUINA N° CAR: | 1886 |

| 2.5 DIRECCIÓN: | AVENIDA CALLE 82 # 11 - 050 |
| 2.7 FECHA DE VISITA: | Febrero 08 de 2011 |

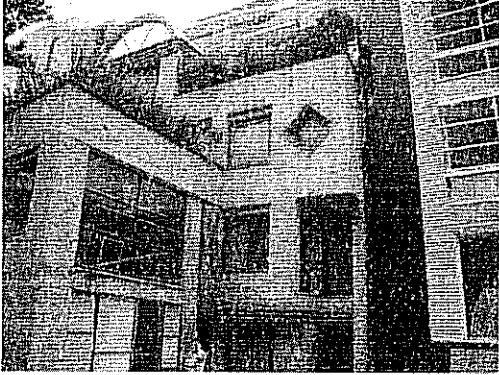
En la actualidad la edificación se encuentra habitada y es utilizada como taller de restauración de antigüedades y vivienda. Los muros de fachada se encuentran en buenas condiciones, no presenta afectaciones como fisuras o agrietamientos, la puerta y ventanas no tienen daños, el estado actual de estos elementos se puede apreciar en las fotografías 1 y 2.

| Foto 1. Aspecto general de la edificación. | Foto 2. Elementos de fachada en buen estado. |

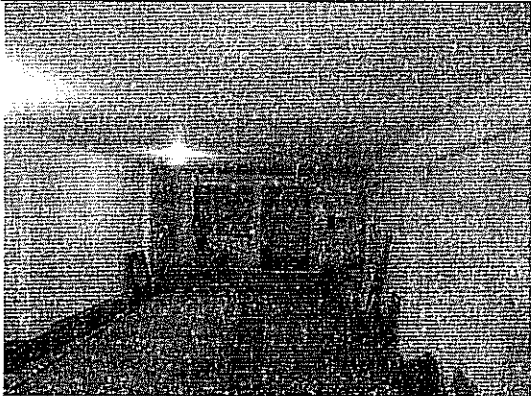
Las condiciones de los elementos estructurales son buenas, no se observan afectaciones como agrietamientos, fisuras o deformaciones debidas a sobre esfuerzos ante las cargas habituales de servicio, se puede observar que la estructura tiene un buen comportamiento. Las condiciones de la estructura se pueden ver en la foto 3.

| Foto 3. Estructura en buenas condiciones. | Foto 4. Muros internos en buenas condiciones. |

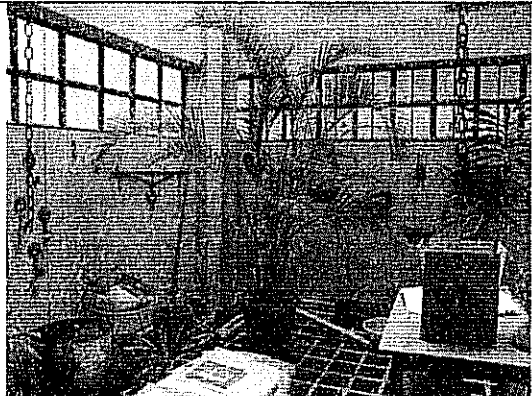
Interiormente, los muros no presentan daños o afectaciones que indiquen mal comportamiento estructural o problemas de estabilidad como se puede observar en la fotografía 4; el entrepiso y escalera de acceso se encuentran en buenas condiciones, no hay daños en los acabados, no se observan deflexiones, como se ilustra en las fotografías 5 a 9.

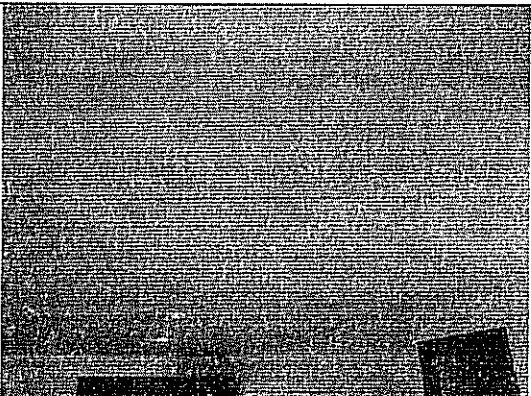
| Foto 5. Aspecto general de la placa de entrapiso. | Foto 6. Estado actual de la escalera. |

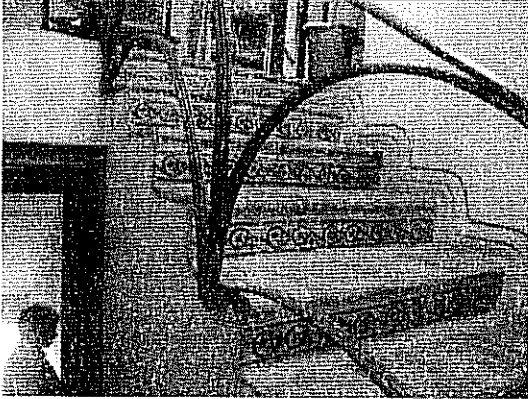
| Foto 7. Estado actual de la escalera. | Foto 8. Acabados en buenas condiciones. |

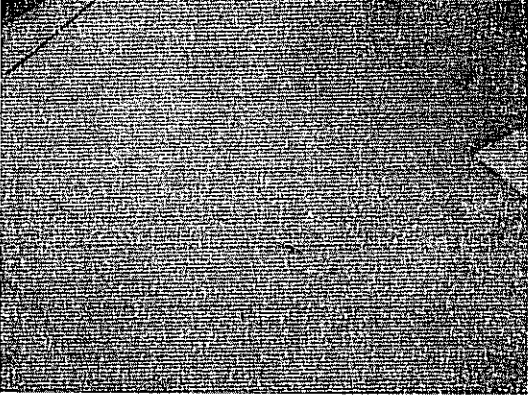
| Foto 9. Placa de contrapiso en buen estado | Foto 10. Estado actual de la bóveda de cubierta. |

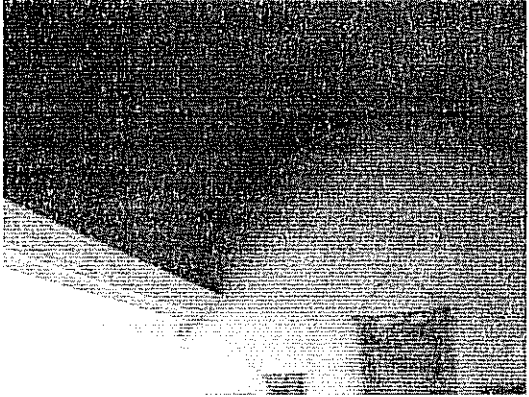
La bóveda de cubierta de la edificación está en buenas condiciones, no hay agrietamientos ni fisuras; en general los elementos de cubierta se encuentran en buen estado, como se puede observar en la fotografía 10.
