CONCEPTO DE AMENAZA RUINA N° CAR - 189

LOCALIDAD: (7) BOSA
UPZ: (85) Bosa Central
BARRIO: Jiménez de Quesada
DIRECCION: Calle 65 Sur # 79 C - 04
FECHA DE VISITA: Noviembre 30 de 2004
SOLICITANTE: Inspección 7 F Distrital de Policía
POBLACION BENEFICIADA: 40 Personas - 10 Familia
AREA: 2739 m² (aproximadamente)

Este concepto corresponde a la visita de inspección para verificar el estado y condiciones del inmueble ubicado en la Calle 65 Sur # 79 C - 04, con el fin de establecer si amenaza ruina o no.

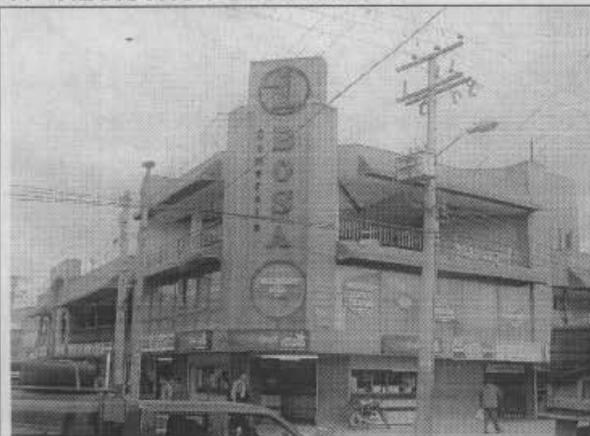
En la actualidad en el sitio se encuentra un centro comercial que consta de un semisótano, dos niveles de locales de diversos tipos y un tercer nivel en el que solamente se encuentra la oficina de administración del edificio. La estructura principal es de pórticos de concreto reforzado con entrepiso en placas aligeradas de concreto. La edificación tiene aproximadamente 15 años de construida. En la actualidad el uso que tiene es comercial, su fachada se puede apreciar en la foto 1 del registro fotográfico.

Foto 1. Fachada de la edificación al momento de la visita.

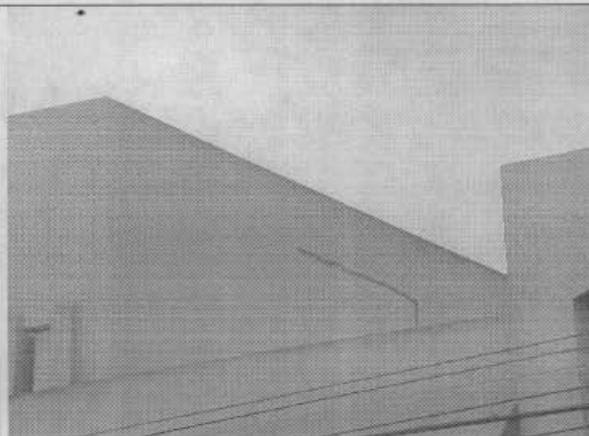
En la actualidad presenta algunas afectaciones como son la dilatación, o separación, de los muros de fachada de la estructura principal, como se ve en las fotos 2, 3 y 4, internamente también se marca la dilatación de los muros con la estructura de concreto, ver fotos 5 a 8, el antepecho que forma una canal de recolección de aguas lluvias también presenta este tipo de comportamiento separándose de la placa de concreto, como se observa en las fotos 9 y 10, el nivel de daño se puede catalogar como moderado.

Foto 2. Dilatación en los muros de fachada.

- Dar adecuado mantenimiento a la edificación en especial a los muros divisorios y de fachada que se encuentran dilatados de la estructura principal
- Reparar las fisuras y corregir las pérdidas de material evitando que en el futuro se presenten colapsos parciales
- Reparar el pañete de recubrimiento inferior de la placa de entepiso, retirar los fragmentos que tienen posibilidad de caída y que pueden afectar a los ocupantes

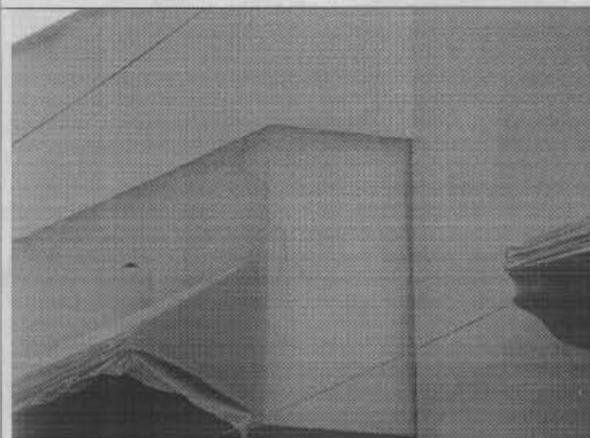
Foto 3. Fisuras en muros de fachada.

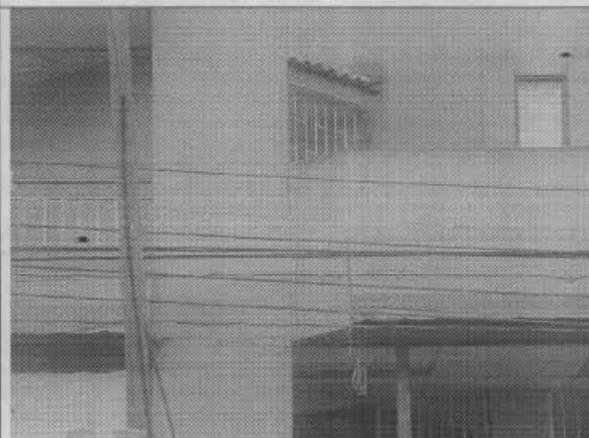
Foto 4. Fisuras en los muros y antepechos de fachada.

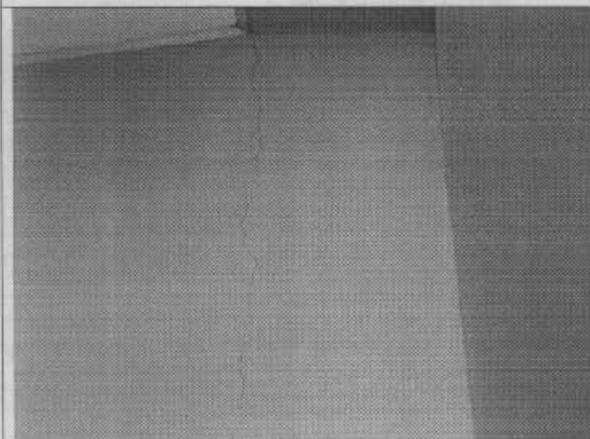
Foto 5. Fisuras en muros internos por dilatación.

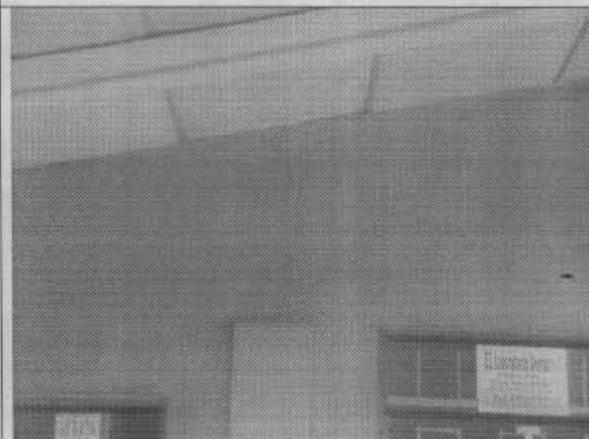
Foto 6. Fisura en muro interno.

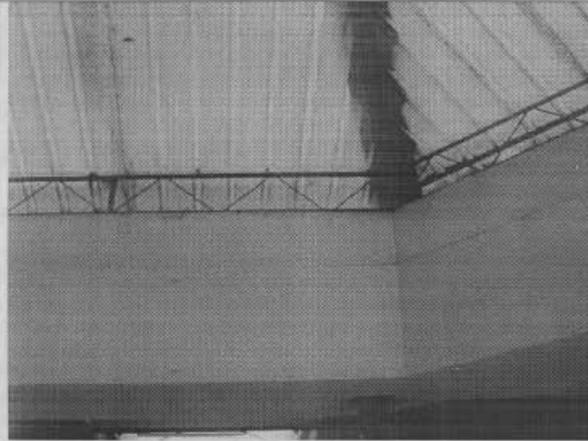
Foto 7. Dilatación de viga superior.

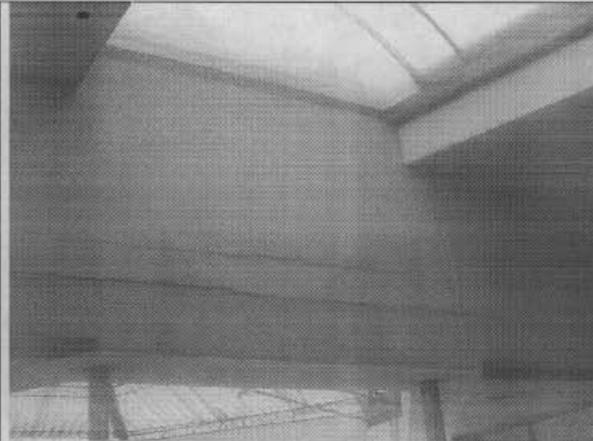
Foto 8. Dilatación del antepecho.

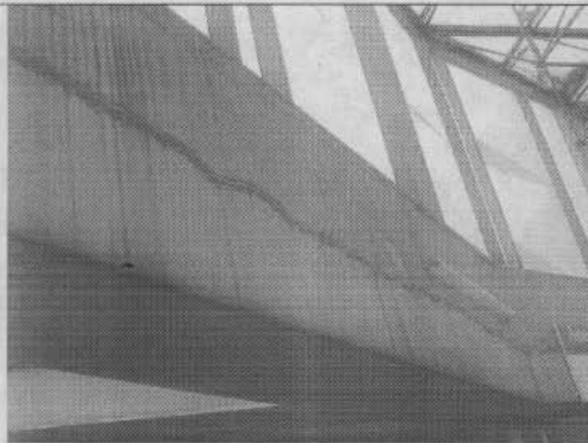
Foto 9. Dilatación del antepecho que forma la canal.

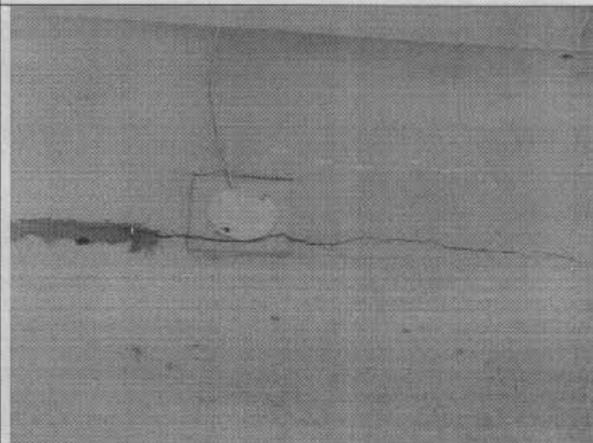
Foto 10. Detalle de la dilatación entre muro y estructura.

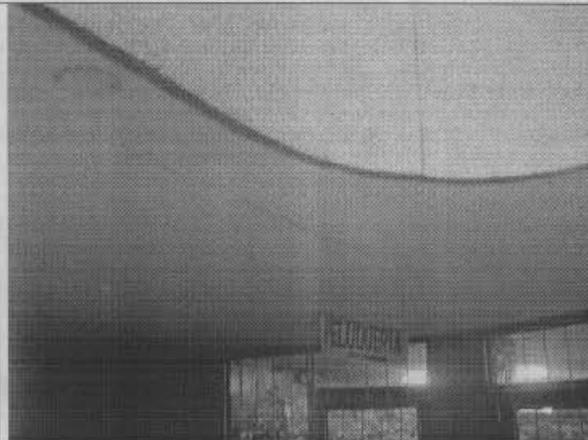
Se detectó una fisura en la placa de primer piso pero aparentemente no corresponde a una falla estructural, no tiene desplazamiento horizontal ni vertical entre placas, así mismo no se detectaron deflexiones en este sector, ver foto 11; en un sector de parqueaderos cubiertos se observó el desprendimiento parcial del pañete de recubrimiento inferior de la placa de entrepiso, como se ve en la foto 12. La estructura no presenta evidencia externa de daños que puedan comprometer su estabilidad.

Foto 11. Fisura en placa de entepiso.

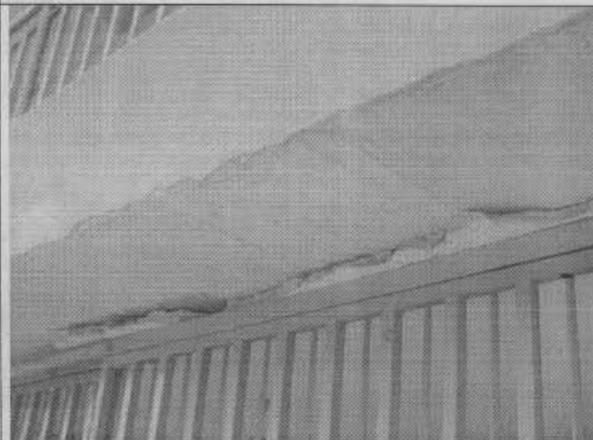
Foto 12. Pérdida parcial del recubrimiento inferior de la placa de entepiso.
