CONCEPTO TÉCNICO DE AMENAZA RUINA

1.1 CONCEPTO DE AMENAZA RUINA N° CAR:	1891
1.2 ÁREA:	Técnica y de Gestión
1.3 COORDINACIÓN:	Investigación y Desarrollo
1.4 REFERENCIA CRUZADA RADICADO FOPAE:	2011ER438
1.5 RESPUESTA OFICIAL No.	RO-46368

2.1 SOLICITANTE:	INSPECCION 15 E DISTRITAL DE POLICIA
2.2 LOCALIDAD:	(15) ANTONIO NARIÑO
2.3 UPZ:	(37) SANTA ISABEL
2.4 BARRIO O SECTOR CATASTRAL:	LA FRAGUITA
2.5 DIRECCIÓN:	CARRERA 22 No. 4 – 33 SUR
2.6 CHIP:	AAA0011RFSK
2.7 FECHA DE VISITA:	FEBRERO 8 DE 2011
2.8 POBLACIÓN BENEFICIADA:	1 Persona – 1 Familia
2.9 ÁREA (m2):	200 m ² (Aproximadamente)

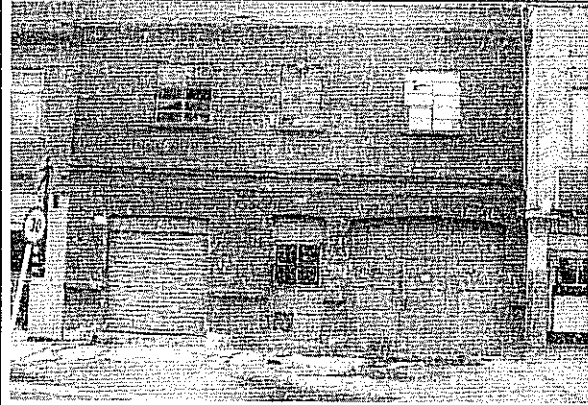
El inmueble objeto de la visita técnica es una edificación de dos pisos cuya estructura principal está conformada por muros de mampostería simple en ladrillo tolete y bloque de arcilla, el entrepiso es en madera, la cubierta es en tejas de barro sobre un entramado de madera. Bajo el entrepiso hay un cielo raso en esterilla de guadua pañetada. En la parte posterior del predio hay una construcción de un piso, cubierta con tejas de barro y de fibro cemento. El aspecto general de la fachada de la edificación se puede ver en la fotografía 1. El área aproximada de construcción es de doscientos metros cuadrados.

El muro de fachada no presenta problemas estructurales, no se observan agrietamientos ni daños en las unidades de mampostería, como se puede observar en la fotografía 1, sin embargo, se detectan elementos en la parte superior del muro que no están adecuadamente vinculados al mismo y que presentan posibilidad de desprendimiento, como se aprecia en la fotografía 2.

Foto 1. Aspecto general de la fachada inmueble.

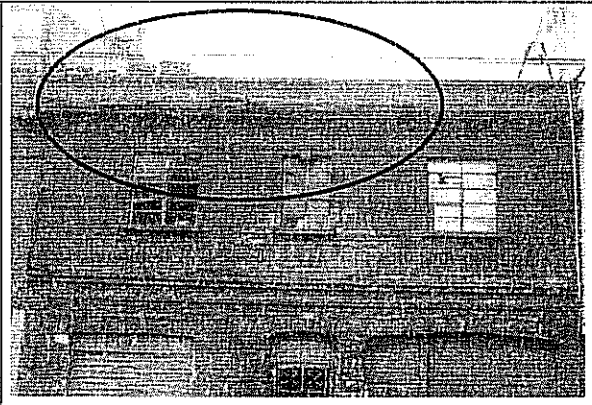
Foto 2. Desprendimientos de la parte superior del muro de fachada.

- Proveer medidas de seguridad a transeúntes
- Reparar la cubierta de toda la edificación que se encuentra en malas condiciones
- Reparar los muros internos que presentan agrietamientos y daños en los acabados
- Reparar las zonas del cielo raso que se encuentran en mal estado
- Retirar los elementos de la parte superior del muro de fachada que presentan posibilidad de desprendimientos

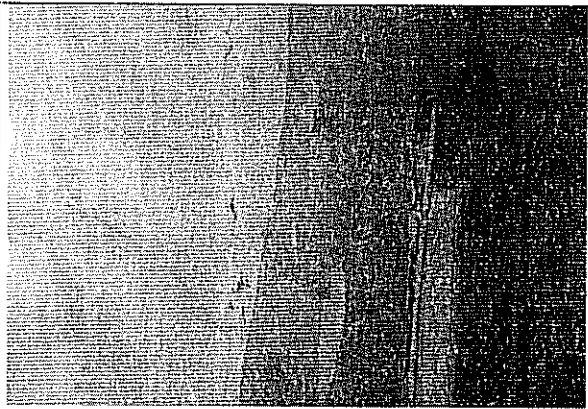
Los muros internos de la zona frontal del primer piso presentan un estado avanzado de deterioro, se detectan fisuras y agrietamiento, los acabados se encuentran en mal estado, hay humedad excesiva, como se puede ver en las fotografías 3 y 4; el cielo raso de este sector se encuentra en malas condiciones, se presentan desprendimientos parciales de elementos en la mayor parte del área, como se aprecia en las fotos 5 y 6.

Foto 3. Muros internos del primer piso en mal estado.

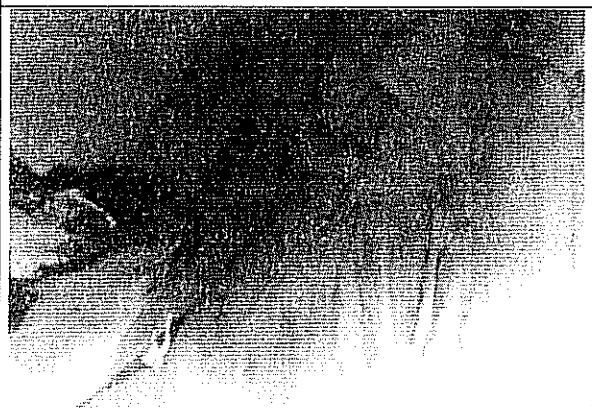
Foto 4. Agrietamiento en muro del primer piso.

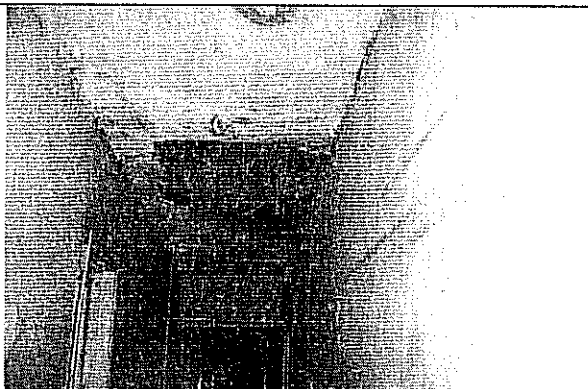
Foto 5. Cielo raso de la zona frontal en malas condiciones.

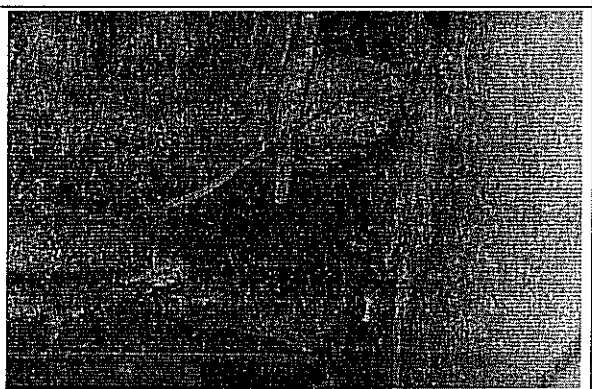
Foto 6. Colapso parcial del cielo raso.

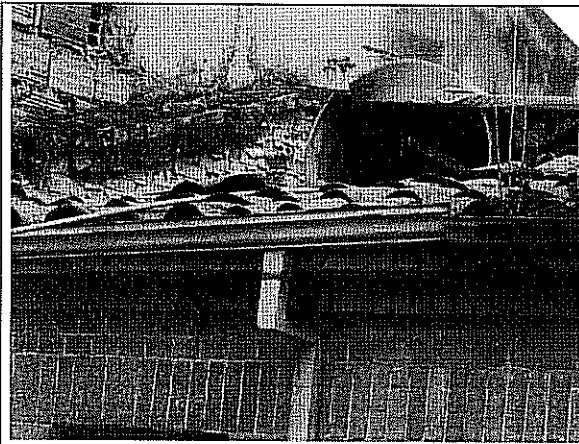
La cubierta del costado norte se encuentra en mal estado, hay deterioro en las tejas y elementos de soporte, se presentó el colapso parcial de un sector de la cubierta, como se puede ver en las fotografías 7 y 8 del registro. La cubierta de la construcción de la zona posterior está en malas condiciones, se aprecia deterioro en las tejas de este sector, como se puede observar en la fotografía 9.

En líneas generales se observa daño fuerte en la cubierta de la edificación, hay deterioro generalizado de este elemento. Ante las cargas normales de servicio se evidencia posibilidad de colapso de la cubierta de la edificación a mediano plazo.

Foto 7. Cubierta del costado norte en mal estado.

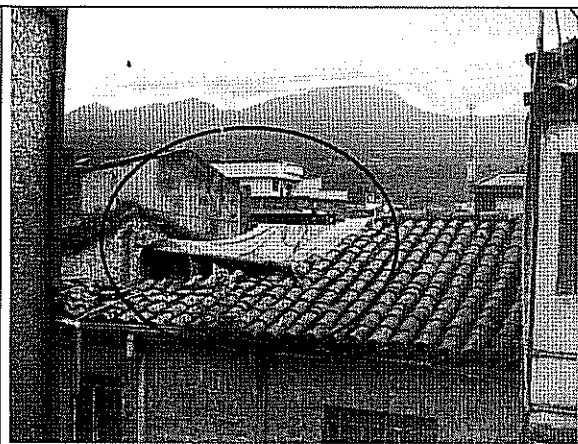
Foto 8. Colapso parcial de la cubierta.

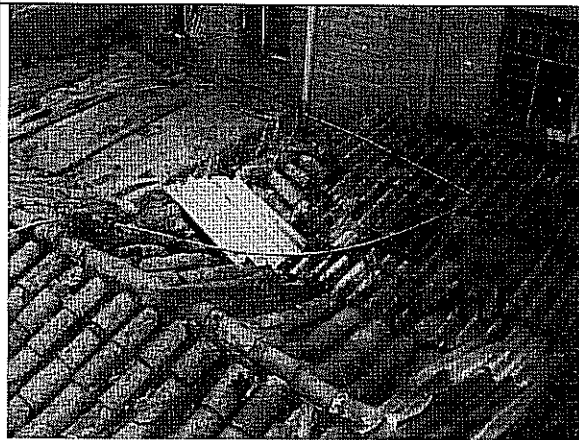
Foto 9. Cubierta de la parte posterior en malas condiciones.
