CONCEPTO TÉCNICO DE AMENAZA RUINA	Código:	GPR-FT-06
		Versión:	03
		Código Documental:

1.1 CONCEPTO DE AMENAZA RUINA N° CAR:	1892
1.2 ÁREA:	Técnica y de Gestión
1.3 COORDINACIÓN:	Investigación y Desarrollo
1.4 REFERENCIA CRUZADA RADICADO FOPAE:	2011ER164
1.5 RESPUESTA OFICIAL No.	RO-45898

2.1 SOLICITANTE:	INSPECCION CUARTA C DISTRITAL DE POLICIA
2.2 LOCALIDAD:	(4) SAN CRISTOBAL
2.3 UPZ:	(34) 20 DE JULIO
2.4 BARRIO O SECTOR CATASTRAL:	LA NUEVA GLORIA
2.5 DIRECCIÓN:	DIAGONAL 44 A SUR No. 5 – 27/29 ESTE
2.6 CHIP:	AAA0004OLRJ
2.7 FECHA DE VISITA:	FEBRERO 8 DE 2011
2.8 POBLACIÓN BENEFICIADA:	4 Personas – 1 Familia
2.9 ÁREA (m2):	80 m ² (Aproximadamente)

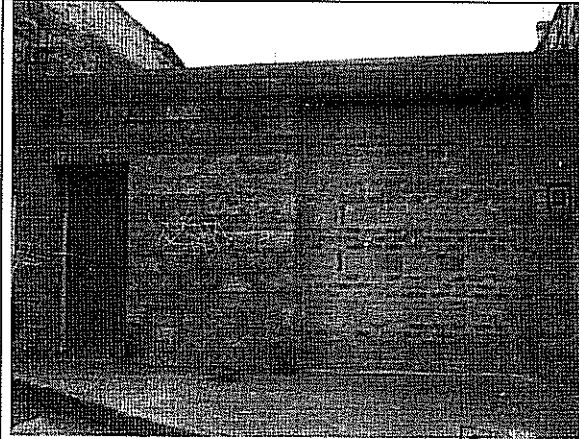
El muro de fachada se encuentra en buenas condiciones, las unidades de mampostería no presentan daños, no se evidencian agrietamientos ni fisuras, como se puede ver en las fotografías 1 y 2 del registro fotográfico.

Foto 1. Aspecto general de la fachada inmueble.

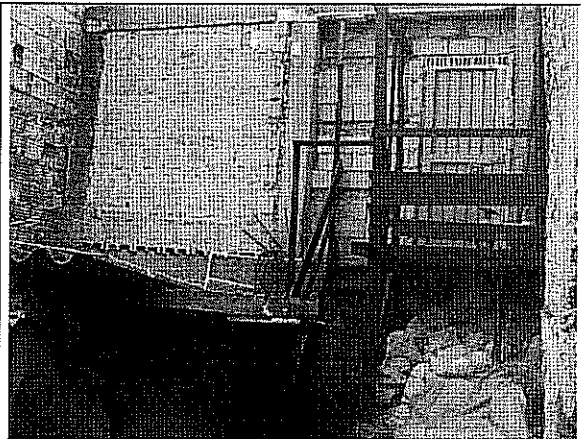
Foto 2. Vista de la cara interna del muro de fachada.

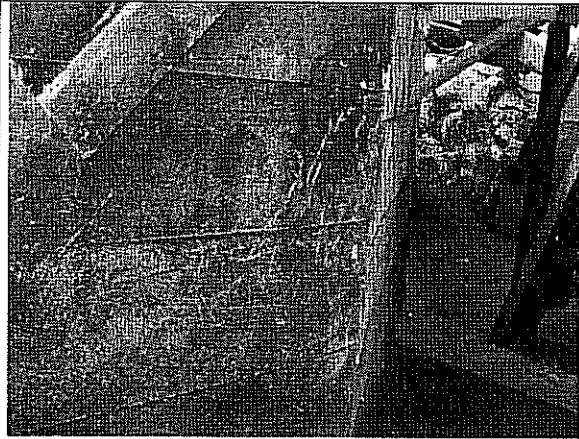
La construcción de la zona frontal del predio se encuentra en buen estado, los elementos de madera que conforman el cerramiento no presentan deterioro, no hay elementos que se encuentren sueltos y presenten posibilidad de desprendimiento, como se puede apreciar en la foto 3; las divisiones internas y el cielo raso de esta construcción están en buenas condiciones, no se evidencia deterioro en las láminas de yeso que las conforman, como se puede ver en la fotografía 4. La cubierta de esta construcción se encuentra en buenas condiciones, no hay deterioro ni en las tejas ni en los elementos de madera que la soportan, como se puede observar en la foto 5. En la cubierta de la zona posterior se detecta deterioro en los elementos de madera que la soportan, algunas tejas se encuentran deterioradas, como se puede apreciar en la fotografía 6.

Foto 3. Cerramiento en madera de las habitaciones de la zona frontal.

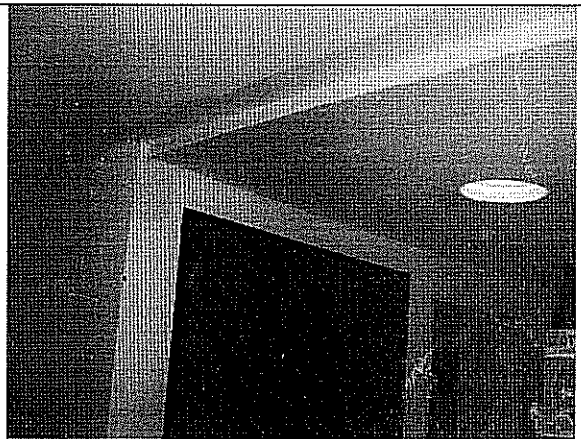
Foto 4. Divisiones y cielo raso en láminas de yeso.

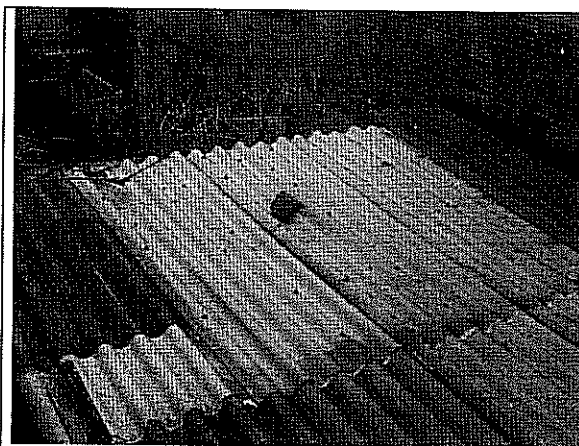
Foto 5. Cubierta de la zona frontal en buen estado.

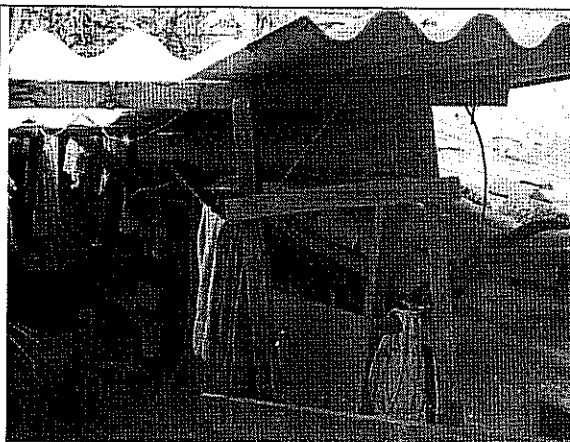
Foto 6. Cubierta de la zona posterior deteriorada.

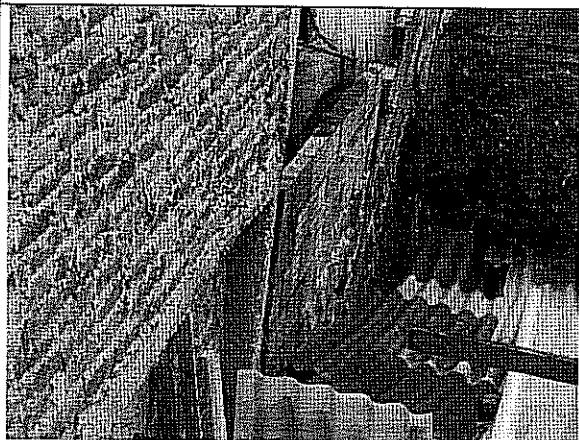
El muro de lindero con el predio del costado oriental presenta pérdida de verticalidad, se observa deterioro en las unidades de mampostería en bloque de arcilla que lo conforman, en las fotos 7 y 8 se pueden ver las condiciones actuales del muro; en la base de este muro, la cual está construida en piedra pegada, se detecta humedad excesiva e infiltración de agua, como se aprecia en la fotografía 9, se observa pérdida de material de soporte en la base del muro.

En líneas generales se observa daño moderado en el muro de lindero del costado oriental. Ante las cargas normales de servicio se evidencia posibilidad de colapso del muro de lindero del costado oriental a mediano plazo.

Foto 7. Muro de lindero del costado oriental.

De acuerdo con lo anterior, se puede establecer que *el muro de lindero del costado oriental* del inmueble ubicado en la Diagonal 44 A Sur No. 5 – 27/29 Este **AMENAZA RUINA**, se observa daño moderado. Ante las cargas normales de servicio se evidencia posibilidad de colapso del muro de lindero a mediano plazo. Por lo tanto, se recomienda a los responsables del muro de lindero desarrollar las siguientes actividades:

- Proveer medidas de seguridad y aislamiento a los habitantes de los predios ubicados en la Diagonal 44 A Sur No. 5 – 27/29 Este y Diagonal 44 Sur No. 5 – 35 Este
- Desarrollar un estudio técnico que determine las causas de la pérdida de verticalidad del muro de lindero del costado oriental del predio, que determine las causas de la humedad e infiltración que se presentan en este sector y que formule las alternativas de solución, igualmente que determine la estructura de contención adecuada debido a la diferencia de nivel que se presenta entre los dos predios; este estudio debe ser desarrollado por personal profesional idóneo
- Desarrollar las alternativas de solución dadas en el estudio recomendado en el punto anterior

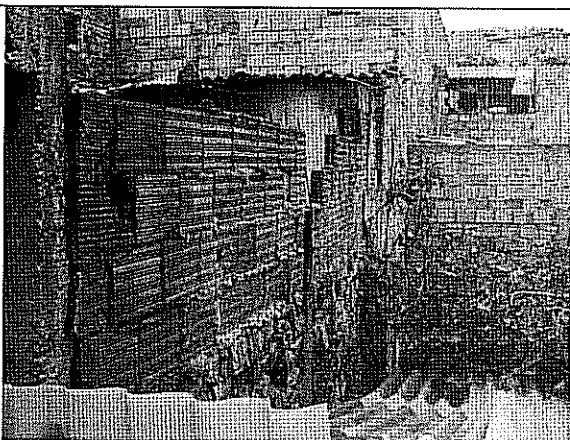
Foto 8. Pérdida de verticalidad del muro del costado oriental.

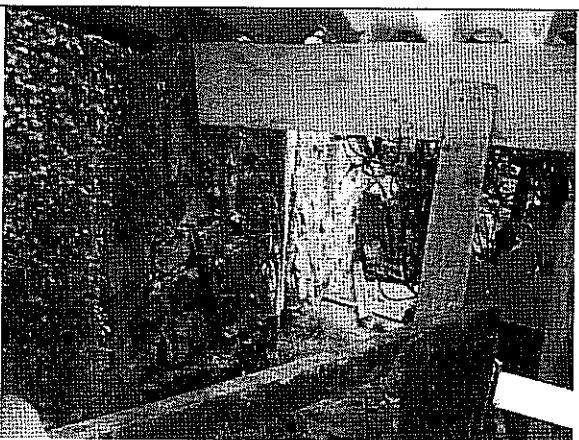
Foto 9. Humedad e infiltración en la base del muro de lindero del costado oriental.
