CONCEPTO TÉCNICO DE AMENAZA RUINA	Código:	GPR-FT-06
		Versión:	03
		Código Documental:

1.1 CONCEPTO DE AMENAZA RUINA N° CAR:	1893
1.2 ÁREA:	Técnica y de Gestión
1.3 COORDINACIÓN:	Investigación y Desarrollo
1.4 REFERENCIA CRUZADA RADICADO FOPAE:	2011ER286
1.5 RESPUESTA OFICIAL No.	RO-46369

2.1 SOLICITANTE:	INSPECCION CUARTA A DISTRITAL DE POLICIA
2.2 LOCALIDAD:	(4) SAN CRISTOBAL
2.3 UPZ:	(33) SOSIEGO
2.4 BARRIO O SECTOR CATASTRAL:	SAN CRISTOBAL VIEJO
2.5 DIRECCIÓN:	CARRERA 5 ESTE No. 12 – 47 SUR
2.6 CHIP:	AAA0000UCAF
2.7 FECHA DE VISITA:	FEBRERO 8 DE 2011
2.8 POBLACIÓN BENEFICIADA:	3 Personas – 1 Familia
2.9 ÁREA (m2):	100 m ² (Aproximadamente)

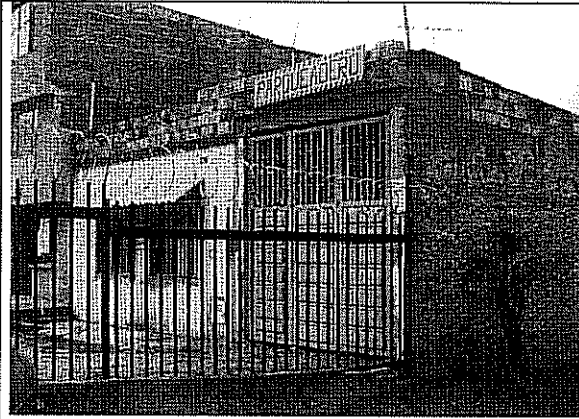
El muro de fachada se encuentra en buenas condiciones, no se evidencian agrietamientos ni fisuras, no hay deterioro en los acabados, como se puede ver en la fotografía 1. El muro de lindero del costado norte de la construcción de la zona frontal se encuentra en buen estado, no se aprecian daños ni deterioro en las unidades de mampostería que lo conforman, como se ve en la foto 2. Los muros de la parte posterior de la edificación están en buenas condiciones, no se evidencian problemas estructurales, la cubierta de toda la edificación no presenta deterioro, las tejas se encuentran en buen estado, como se aprecia en la fotografía 3.

Foto 1. Aspecto general de la fachada inmueble.

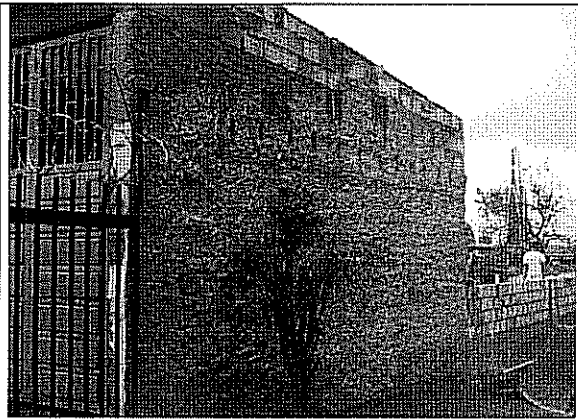
Foto 2. Muro de lindero del costado norte.

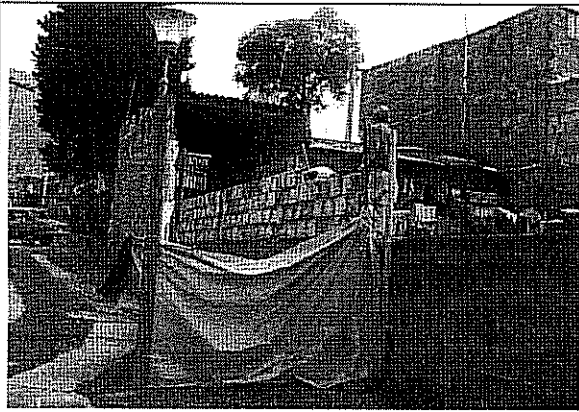
Foto 3. Vista de los muros de la zona posterior de la edificación, cubierta en buen estado.

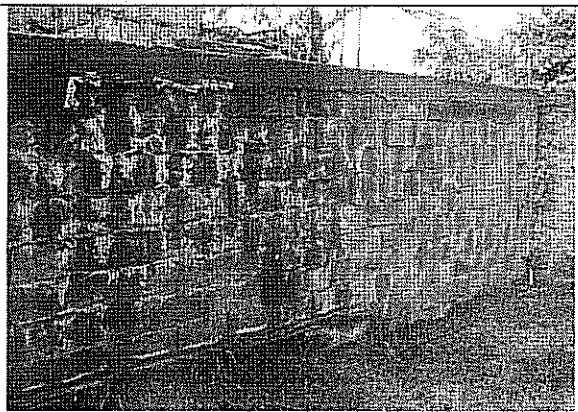
La parte inferior del muro de lindero de la zona posterior, que sirve de contención al relleno se observa en buen estado, no se aprecian fisuras ni agrietamientos, no hay daños en los bloques de cemento, no se presenta pérdida de verticalidad, como se puede ver en la fotografía 4. Los elementos que conforman la parte superior del muro de lindero de la zona posterior están en buen estado, como se puede apreciar en las fotos 5 y 6.

Foto 4. Parte inferior del muro de lindero del costado norte.

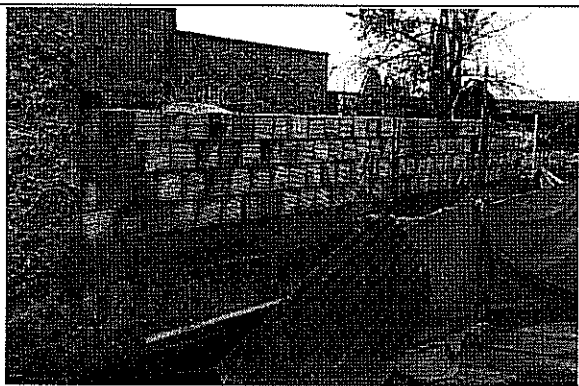
Foto 5. Parte superior del muro de lindero del costado norte.

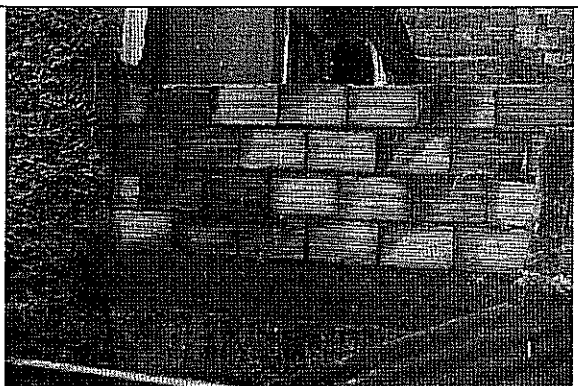
Foto 6. Vigas de arranque de la mampostería del muro de lindero.
