CONCEPTO TÉCNICO DE AMENAZA RUINA	Código:	GPR-FT-06
		Versión:	03
		Código Documental:

1.1 CONCEPTO DE AMENAZA RUINA N° CAR:	1894
1.2 ÁREA:	Técnica y de Gestión
1.3 COORDINACIÓN:	Investigación y Desarrollo
1.4 REFERENCIA CRUZADA RADICADO FOPAE:	2010ER18489
1.5 RESPUESTA OFICIAL No.	RO-46370

2.1 SOLICITANTE:	INSPECCION QUINTA D DISTRITAL DE POLICIA
2.2 LOCALIDAD:	(5) USME
2.3 UPZ:	(61) CIUDAD USME
2.4 BARRIO O SECTOR CATASTRAL:	VEREDA EL DESTINO
2.5 DIRECCIÓN:	FINCA EL SUATE
2.6 CHIP:	*
2.7 FECHA DE VISITA:	FEBRERO 23 DE 2011
2.8 POBLACIÓN BENEFICIADA:	1 Persona – 1 Familia
2.9 ÁREA (m2):	60 m ² (Aproximadamente)

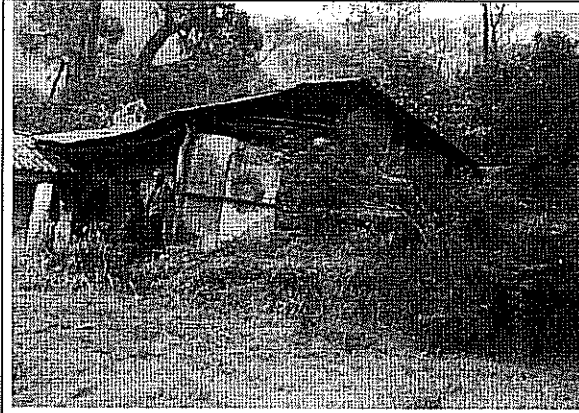
El inmueble objeto de la visita técnica es una edificación de un piso cuya estructura principal está conformada por columnas y vigas de madera rolliza, la cubierta es en tejas de lámina metálica apoyadas en elementos de madera. El cerramiento frontal, costado occidental, está conformado por guadua pañetada, el cerramiento restante es en guadua sin pañete, al igual que las divisiones internas, la guadua se encuentra soportada en los elementos rollizos verticales. En la parte frontal hay un cielo raso en guadua sin pañetar. El aspecto general de la edificación se puede ver en la fotografía 1. El área aproximada de construcción es de sesenta metros cuadrados.

Foto 1. Aspecto general de la edificación.

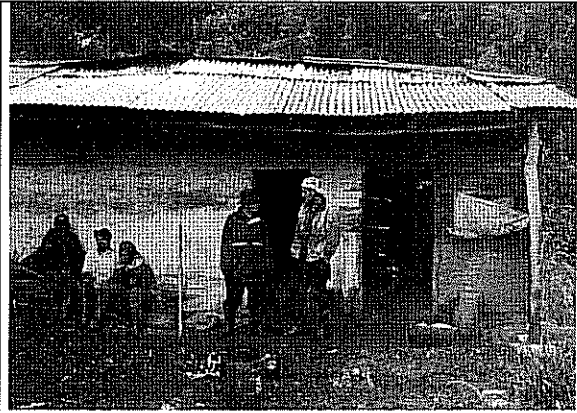
El cerramiento en guadua pañetada del costado occidental no presenta daños, no se observa deterioro en los elementos que lo conforman, como se puede ver en la fotografía 2; el cerramiento de los costados norte, sur y oriental se encuentra en buenas condiciones, la guadua está adecuadamente vinculada a los elementos de madera, como se aprecia en la foto 3 del registro fotográfico.

Foto 2. Cerramiento del costado occidental.

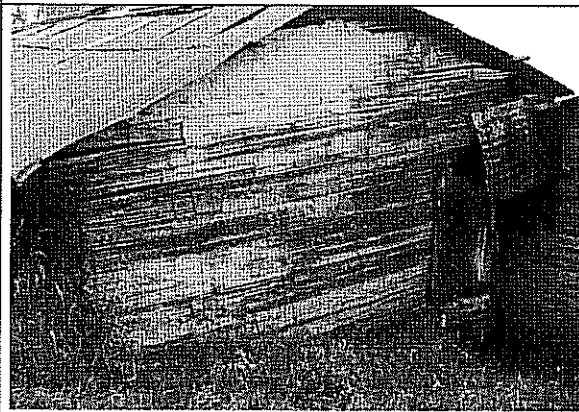
Foto 3. Cerramiento lateral en guadua.

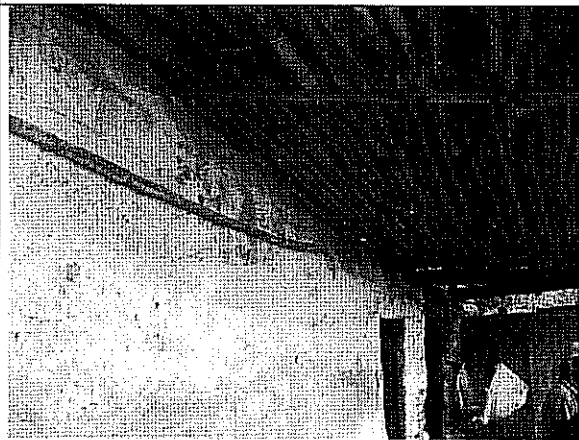
El cielo raso de la zona frontal no presenta daños, la guadua no está deteriorada, sin embargo, se observan zonas en las cuales no está adecuadamente vinculada a los elementos de soporte, como se puede ver en la foto 5.

Foto 5. Cielo raso en guadua.

- Vincular adecuadamente la guadua de las divisiones internas a la estructura de madera
- Vincular la guadua del cielo raso de la zona frontal a los elementos de madera de soporte
- Realizar mantenimiento general a la edificación para prevenir el deterioro

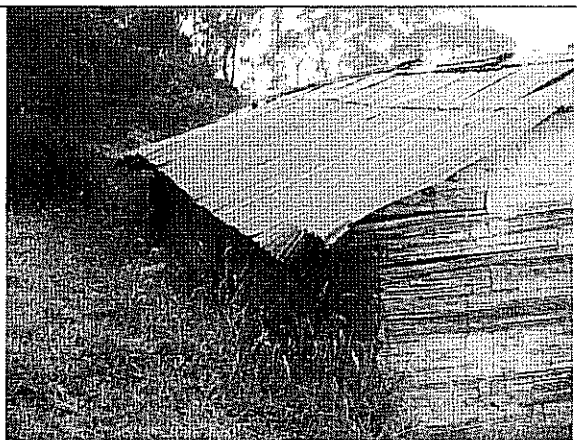
La cubierta de toda la edificación está en buenas condiciones, no se aprecian daños ni deterioro en las tejas de lámina metálica ni en los elementos de madera que la soportan, como se ilustra en la fotografía 6.

Foto 6. Cubierta en buen estado.
