<b>CONCEPTO TÉCNICO DE AMENAZA RUINA</b>	Código:	GPR-FT-06
		Versión:	03
		Código Documental:

1.1 CONCEPTO DE AMENAZA RUINA N° CAR:	1895
1.2 ÁREA:	Técnica y de Gestión
1.3 COORDINACIÓN:	Investigación y Desarrollo
1.4 REFERENCIA CRUZADA RADICADO FOPAE:	2011ER1646
1.5 RESPUESTA OFICIAL No.	RO-46424

2.1 SOLICITANTE:	ALCALDIA LOCAL DE TEUSAQUILLO
2.2 LOCALIDAD:	(13) TEUSAQUILLO
2.3 UPZ:	(106) LA ESMERALDA
2.4 BARRIO O SECTOR CATASTRAL:	NICOLAS DE FEDERMAN
2.5 DIRECCIÓN:	CARRERA 50 No. 58 A - 92 (MURO DE CERRAMIENTO)
2.6 CHIP:	AAA0054YCSY
2.7 FECHA DE VISITA:	FEBRERO 23 DE 2011
2.8 POBLACIÓN BENEFICIADA:	1 Persona - 1 Familia
2.9 ÁREA (m2):	90 m <sup>2</sup> (Aproximadamente)

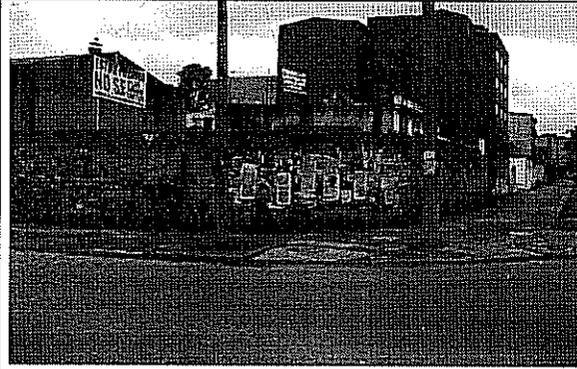
El muro de cerramiento del predio está conformado por unidades de mampostería de arcilla en bloque con perforación horizontal, no tiene refuerzo ni elementos de confinamiento; en la parte central del muro del costado occidental hay un vano para una puerta de ingreso, el cual está demarcado por dos columnetas en concreto reforzado. En la parte interna del predio no hay construcción. El aspecto general del muro de cerramiento se puede ver en la fotografía 1. La longitud aproximada del muro es de cuarenta y cinco metros y su altura de dos metros.

Foto 1. Aspecto general del muro de cerramiento.

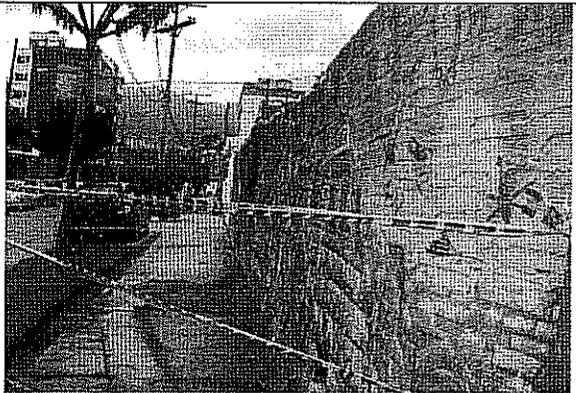
El muro de cerramiento del costado norte se encuentra en mal estado, se presentan fracturas en la parte central y en el extremo oriental, estas fracturas atraviesan el muro desde la base hasta la parte superior, como se puede observar en las fotografías 2 y 3 del registro fotográfico; hay pérdida de verticalidad con un desplome mayor a cinco centímetros en la parte central del muro de este costado, como se puede ver en la foto 4. En este sector del muro se encuentra ubicado un aislamiento provisional con cintas de seguridad, como se aprecia en la fotografía 4.

Foto 4. Pérdida de verticalidad en el muro del costado norte.

- Proveer medidas de seguridad y aislamiento a transeúntes
- Realizar la demolición del muro de cerramiento

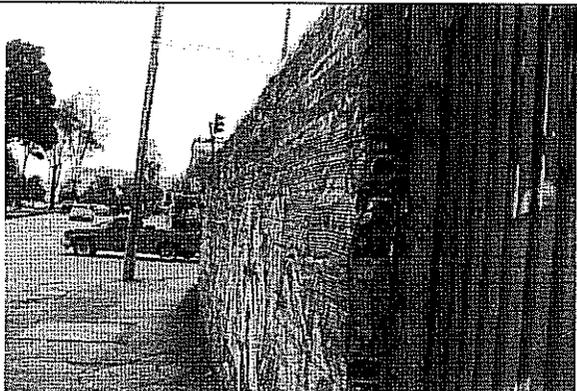
El muro del costado occidental presenta pérdida de verticalidad, como se puede observar en la fotografía 5; en la parte central se presentan agrietamientos que afectan tanto a las unidades de mampostería como al mortero de las juntas de pega, en la fotografía 6 se pueden ver los agrietamientos que se presentan en este sector del muro. En la parte superior del muro de cerramiento de este costado se detectaron fisuras, las unidades de mampostería presentan deterioro y posibilidad de desprendimientos, como se puede ver en la fotografía 7.

Foto 5. Pérdida de verticalidad en el muro del costado occidental.
