CONCEPTO TÉCNICO DE AMENAZA RUINA	Código:	GPR-FT-06
		Versión:	03
		Código Documental:

1.1 CONCEPTO DE AMENAZA RUINA N° CAR:	1896
1.2 ÁREA:	Técnica y de Gestión
1.3 COORDINACIÓN:	Investigación y Desarrollo
1.4 REFERENCIA CRUZADA RADICADO FOPAE:	2011ER669
1.5 RESPUESTA OFICIAL No.	RO-46425

2.1 SOLICITANTE:	ALCALDIA LOCAL DE BARRIOS UNIDOS
2.2 LOCALIDAD:	(12) BARRIOS UNIDOS
2.3 UPZ:	(22) DOCE DE OCTUBRE
2.4 BARRIO O SECTOR CATASTRAL:	JOSE JOAQUIN VARGAS
2.5 DIRECCIÓN:	CARRERA 66 No. 67 A - 52
2.6 CHIP:	AAA0054EOSY
2.7 FECHA DE VISITA:	FEBRERO 17 DE 2011
2.8 POBLACIÓN BENEFICIADA:	2 Personas – 1 Familia
2.9 ÁREA (m2):	180 m ² (Aproximadamente)

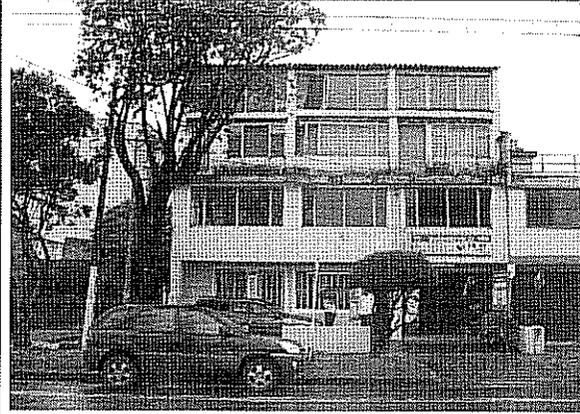
El muro de fachada del costado occidental no presenta problemas estructurales, no se observan grietas ni fisuras, sin embargo, hay deterioro en los acabados, como se puede ver en las fotografías 1 y 2 del registro fotográfico. En el muro de fachada del costado norte se aprecian grietas y daños en las unidades de mampostería, sin embargo en la parte superior, hay elementos metálicos que no están adecuadamente vinculados a la estructura y presenta posibilidad de desprendimiento, como se puede apreciar en la fotografía 3.

Foto 1. Aspecto general de la edificación.

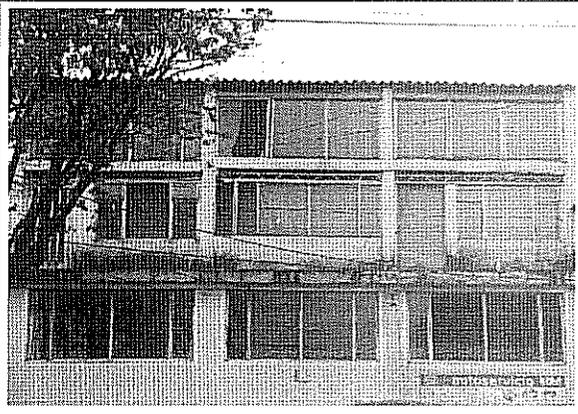
Foto 2. Fachada del costado occidental.

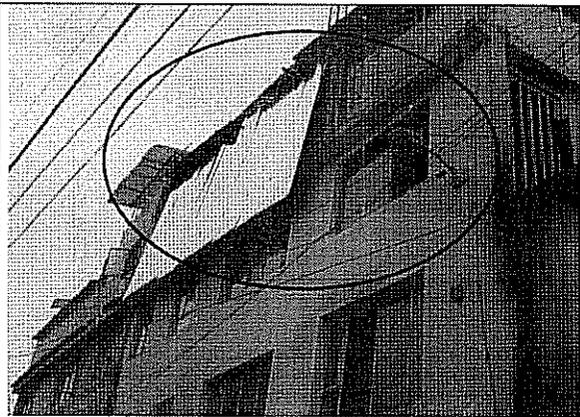
Foto 3. Elementos sueltos en la fachada del costado norte.

- Proveer medidas de seguridad y aislamiento a transeúntes
- Realizar la demolición de la parte superior de la edificación que comprende los pisos segundo, tercero y cuarto
- Restringir el uso de la edificación hasta que se realice la demolición de los niveles superiores

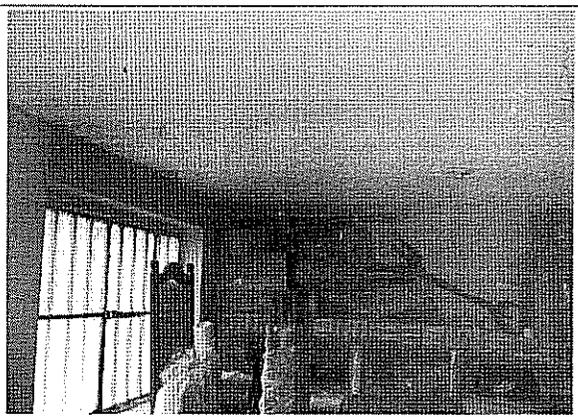
Los muros internos del primer piso se encuentran en buen estado, no se detectan problemas estructurales, no se observan fisuras ni agrietamientos, los acabados de estos muros no presentan deterioro, como se puede ver en la fotografía 4, la placa de entrepiso de este nivel está en buenas condiciones, no se aprecian deflexiones ni deterioro en los acabados, como se puede observar en la foto 5.

Foto 4. Muros del primer piso en buen estado.

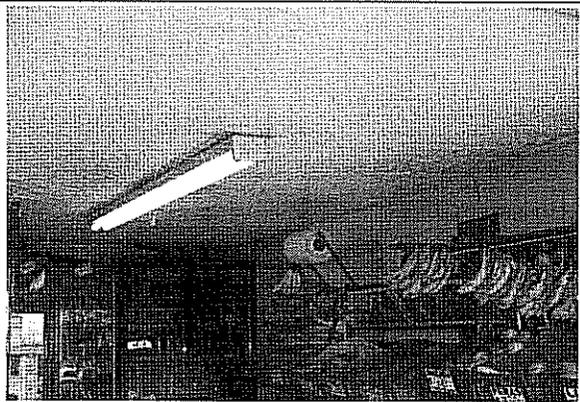
Foto 5. Placa de entrepiso del segundo nivel.

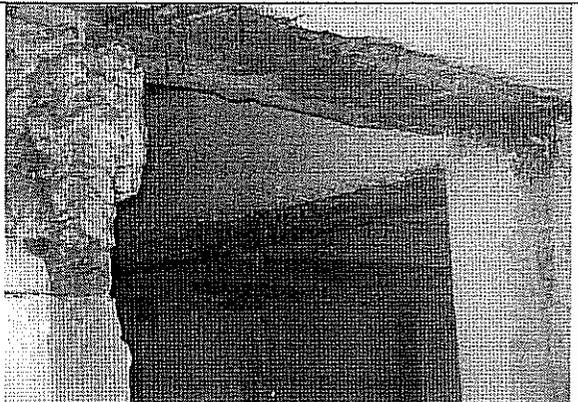
Los muros internos del segundo, tercer y cuarto piso están en mal estado, se observan agrietamientos y fisuras en la mayoría, se han presentado colapsos parciales, como se puede ver en las fotos 6 y 7 del registro. Los elementos de concreto reforzado de estos niveles presentan problemas estructurales, hay pérdida de verticalidad y deterioro avanzado, como se ve en la fotografía 8. Las placas de entrepiso se encuentran en un grado avanzado de deterioro, se evidencian deflexiones, presentan deficiencias constructivas, en la foto 9 se pueden ver las condiciones de las placas de los niveles superiores. La cubierta se encuentra deteriorada, hay daños en las tejas y en los elementos de apoyo, como se puede ver en la fotografía 10.

En líneas generales se observa daño severo en los pisos segundo, tercero y cuarto de la edificación, hay deterioro generalizado en los elementos estructurales. Ante las cargas normales de servicio se evidencia posibilidad de colapso del segundo, tercero y cuarto piso a mediano plazo.

Foto 6. Muros del segundo piso en malas condiciones.
