<b>CONCEPTO TÉCNICO DE AMENAZA RUINA</b>	Código:	GPR-FT-06
		Versión:	03
		Código Documental:

1.1 CONCEPTO DE AMENAZA RUINA Nº CAR:	1901
1.2 ÁREA:	Técnica y de Gestión
1.3 COORDINACIÓN:	Investigación y Desarrollo
1.4 REFERENCIA CRUZADA RADICADO FOPAE:	2011ER140
1.5 RESPUESTA OFICIAL No.	RO-45894

2.1 SOLICITANTE:	ALCALDÍA LOCAL DE LA CANDELARIA
2.2 LOCALIDAD:	(17) LA CANDELARIA
2.3 UPZ:	(94) LA CANDELARIA
2.4 BARRIO O SECTOR CATASTRAL:	EGIPTO
2.5 DIRECCIÓN:	CARRERA 2 No. 10 – 39/43
2.6 CHIP:	AAA0030KMBS
2.7 FECHA DE VISITA:	FEBRERO 21 DE 2011
2.8 POBLACIÓN BENEFICIADA:	4 Personas – 1 Familia
2.9 ÁREA (m2):	180 m <sup>2</sup> (Aproximadamente)

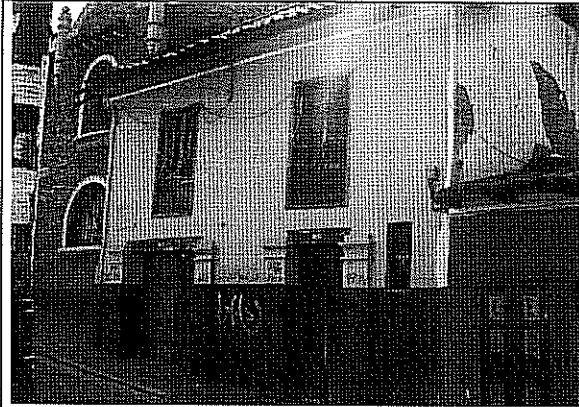
El muro de fachada se encuentra en buenas condiciones, no se detectan fisuras ni agrietamientos, no hay deterioro en los acabados, como se puede ver en las fotografías 1 y 2 del registro fotográfico.

Foto 1. Aspecto general de la fachada de la edificación.

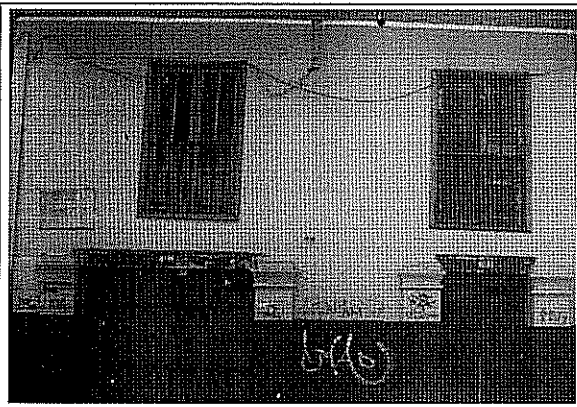
Foto 2. Muro de fachada en buenas condiciones.

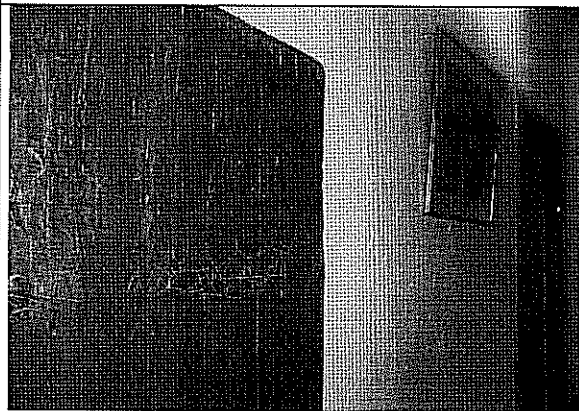
Los muros internos de la zona frontal y de la construcción de la zona posterior se encuentran en buen estado, no se aprecian daños, no hay fisuras ni agrietamientos, los acabados de los muros de estas construcciones no presentan deterioro, como se aprecia en las fotos 3 y 4. La edificación del costado norte de la zona frontal se encuentra en buenas condiciones, no se evidencian daños, no hay deterioro en los muros, la cubierta está en buen estado, en la foto 5 se pueden ver las condiciones de esta construcción.

Foto 3. Muros internos de la zona frontal en buen estado.

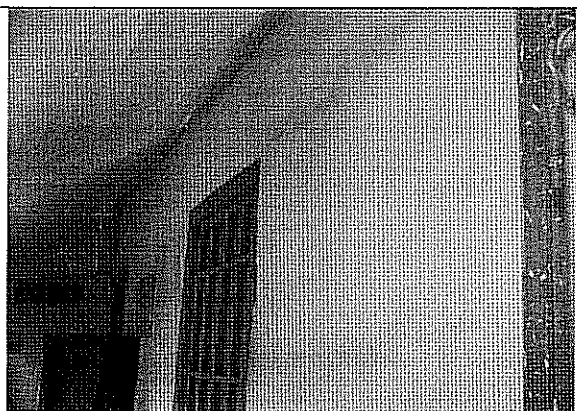
Foto 4. Muros internos de la zona posterior en buenas condiciones.

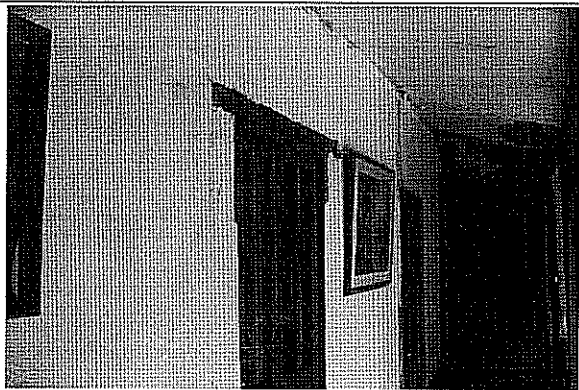
Foto 5. Muros de la construcción del costado norte.

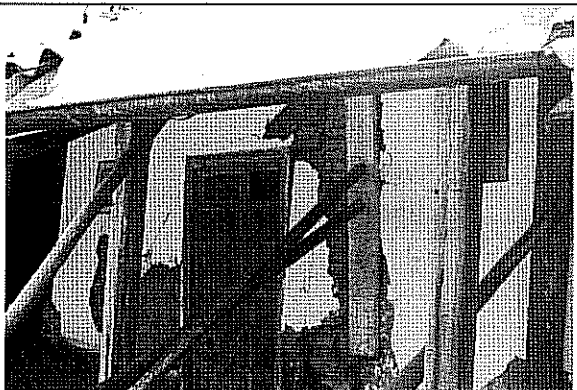
La construcción del costado sur de la zona central se encuentra en mal estado, actualmente presenta un apuntalamiento provisional en el muro de fachada interna, como se puede ver en la foto 6, todos los muros de esta edificación se encuentran en malas condiciones, hay agrietamientos con aberturas mayores a cinco centímetros, como se observa en la foto 7, se presentan fracturas de los muros en varios sectores, como se puede ver en las fotografías 8 y 9, la cubierta y el cielo raso de esta edificación colapso completamente, como se aprecia en las fotografías 10 y 11; la cimentación de este sector está en mal estado, se observan problemas de estabilidad en el suelo de soporte de la misma, como se ve en la foto 12.

Foto 6. Apuntalamiento provisional de la edificación del costado sur.

- Proveer medidas de protección y aislamiento a los habitantes del inmueble en la zona cercana a la construcción del costado sur de la zona central del predio
- Realizar la demolición de la construcción del costado sur de la zona central del predio
- Realizar mantenimiento general a todo el inmueble para prevenir el deterioro

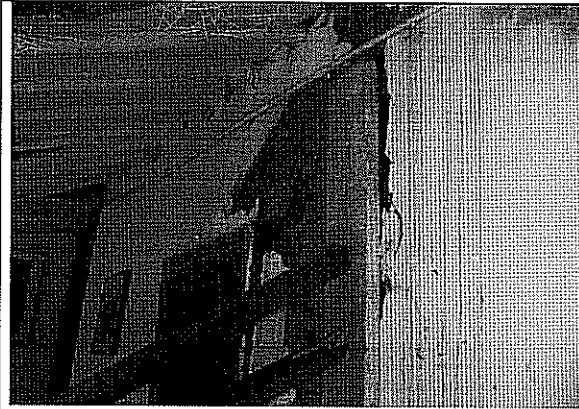
Foto 7. Muros agrietados en la edificación del costado sur.

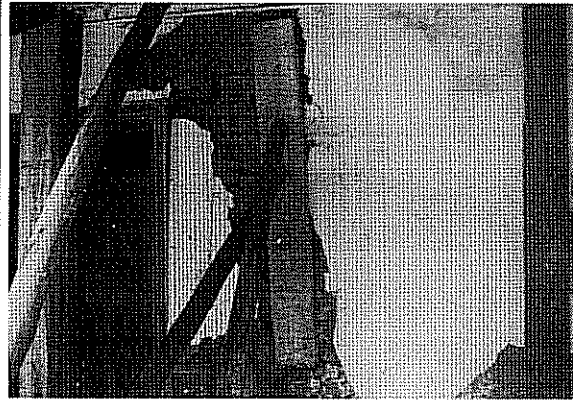
Foto 8. Fractura en muros de la edificación del costado sur.

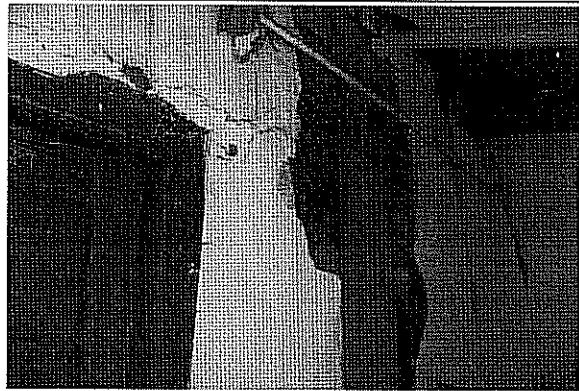
Foto 9. Daños severos en los muros de la edificación del costado sur.

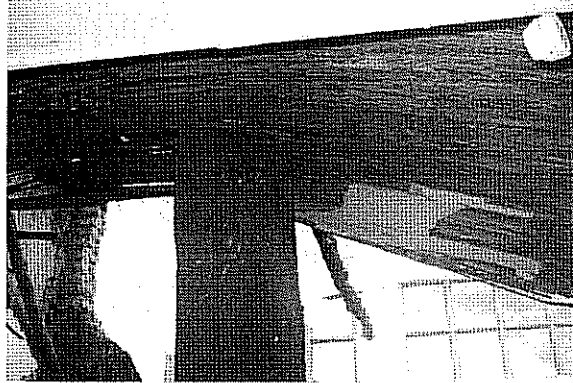
Foto 10. Cielo raso en mal estado, edificación del costado sur.

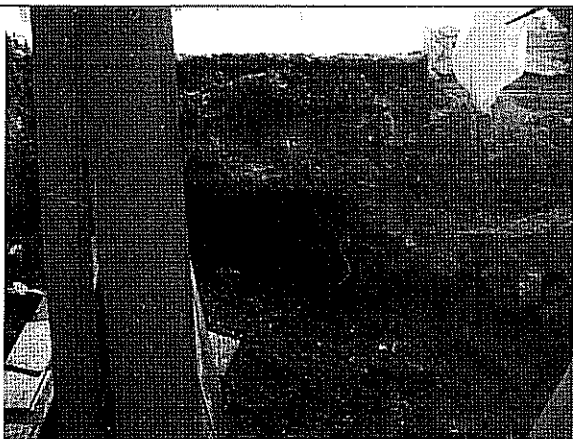
Foto 12. Daños en la cimentación de la construcción del costado sur.
