CONCEPTO TÉCNICO DE AMENAZA RUINA	Código:	GPR-FT-06
		Versión:	03
		Código Documental:

1.1 CONCEPTO DE AMENAZA RUINA N° CAR:	1902
1.2 ÁREA:	Técnica y de Gestión
1.3 COORDINACIÓN:	Investigación y Desarrollo
1.4 REFERENCIA CRUZADA RADICADO FOPAE:	2011ER619
1.5 RESPUESTA OFICIAL No.	RO-46533

2.1 SOLICITANTE:	INSPECCION 3 A DISTRITAL DE POLICIA
2.2 LOCALIDAD:	(3) SANTA FE
2.3 UPZ:	(101) TEUSAQUILLO
2.4 BARRIO O SECTOR CATASTRAL:	SAGRADO CORAZON
2.5 DIRECCIÓN:	AVENIDA CARACAS No. 34 - 36
2.6 CHIP:	AAA0086ZKRJ
2.7 FECHA DE VISITA:	FEBRERO 22 DE 2011
2.8 POBLACIÓN BENEFICIADA:	1 Persona - 1 Familia
2.9 ÁREA (m ²):	200 m ² (Aproximadamente)

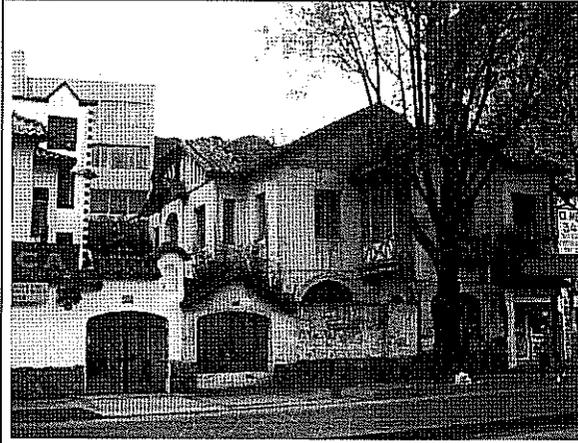
En general el muro de fachada se encuentra en buenas condiciones, no se aprecian fisuras ni agrietamientos, los acabados no presentan deterioro, como se puede ver en las fotografías 1 y 2 del registro fotográfico.

Foto 1. Aspecto general de la fachada de la edificación.

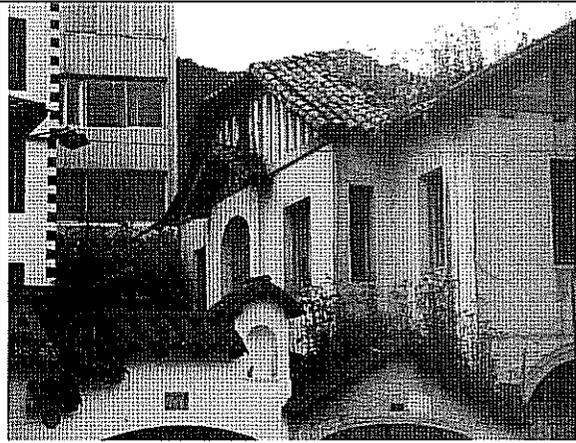
Foto 2. Muro de fachada en buenas condiciones.

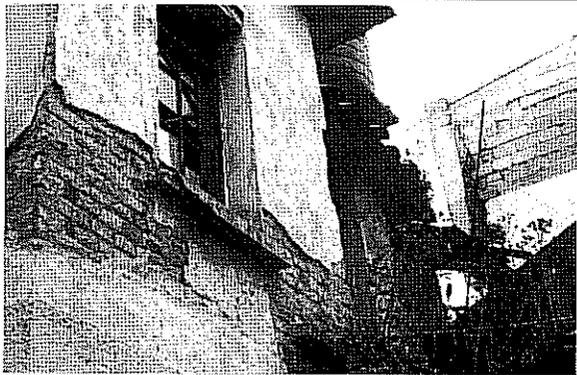
Los muros internos de la zona frontal se encuentran en buen estado, no se evidencian problemas estructurales, no se observan agrietamientos ni fisuras, no hay daños en los acabados, como se puede apreciar en las fotos 3 y 4; los muros de la zona posterior de la edificación presentan deterioro en los acabados, se observan algunas fisuras y desprendimientos parciales, como se ve en la foto 5, se detectó humedad excesiva en los muros de este sector de la edificación, como se puede apreciar en la fotografía 6, en los muros externos de la zona posterior se observa deterioro y desprendimientos parciales de los acabados, en la foto 7 se puede ver el estado general de los muros de este sector; es de aclarar que el deterioro en los acabados y la humedad que presentan los muros de esta zona no afecta la estabilidad de la edificación.

Foto 7. Deterioro en los acabados de los muros de la zona posterior.

- Reparar la cubierta de la zona posterior y de los sectores que presentan deterioro
- Reparar el cielo raso de la edificación que se encuentra en malas condiciones
- Reparar los acabados de los muros de la zona posterior que presentan deterioro
- Realizar mantenimiento general a todo el inmueble para prevenir el deterioro

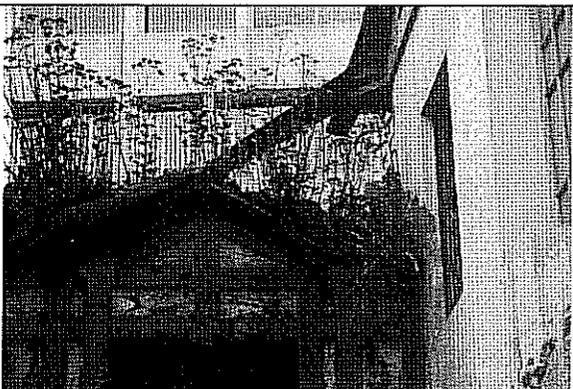
El cielo raso de la zona posterior de la edificación se encuentra en malas condiciones, se presentan desprendimientos parciales en la mayor parte del área, como se puede ver en las fotografías 8 y 9. La cubierta de la zona posterior de la edificación y de la zona central se encuentra en mal estado, los elementos de madera de soporte están deteriorados, se observan algunos sectores sin tejas, en la foto 10 se pueden ver las condiciones de la cubierta de la zona posterior.

En líneas generales se observa daño fuerte en la cubierta de la zona posterior de la edificación, hay deterioro generalizado en este elemento. Ante las cargas normales de servicio se evidencia posibilidad de colapso de la cubierta de la zona posterior de la edificación a corto plazo.

Foto 10. Cubierta de la zona posterior en malas condiciones.

De acuerdo con lo anterior, se puede establecer que *la cubierta de la zona posterior* del inmueble ubicado en la Avenida Caracas No. 34 - 36 **AMENAZA RUINA**, se observa daño fuerte, hay deterioro generalizado en este elemento. Ante las cargas normales de servicio se evidencia posibilidad de colapso de la cubierta de la zona posterior de la edificación a corto plazo. Por lo tanto, se recomienda a los responsables del inmueble desarrollar las siguientes actividades:
