CONCEPTO TÉCNICO DE AMENAZA RUINA	Código:	GPR-FT-06
		Versión:	03
		Código Documental:

1.1 CONCEPTO DE AMENAZA RUINA N° CAR:	1904
1.2 ÁREA:	Técnica y de Gestión
1.3 COORDINACIÓN:	Investigación y Desarrollo
1.4 REFERENCIA CRUZADA RADICADO FOPAE:	2011ER1045
1.5 RESPUESTA OFICIAL No.	RO-46534

2.1 SOLICITANTE:	ALCALDÍA LOCAL DE LA CANDELARIA
2.2 LOCALIDAD:	(17) LA CANDELARIA
2.3 UPZ:	(93) LAS NIEVES
2.4 BARRIO O SECTOR CATASTRAL:	LA CATEDRAL
2.5 DIRECCIÓN:	CALLE 14 No. 4 - 39
2.6 CHIP:	*
2.7 FECHA DE VISITA:	FEBRERO 23 DE 2011
2.8 POBLACIÓN BENEFICIADA:	3 Personas – 1 Familia
2.9 ÁREA (m2):	400 m ² (Aproximadamente)

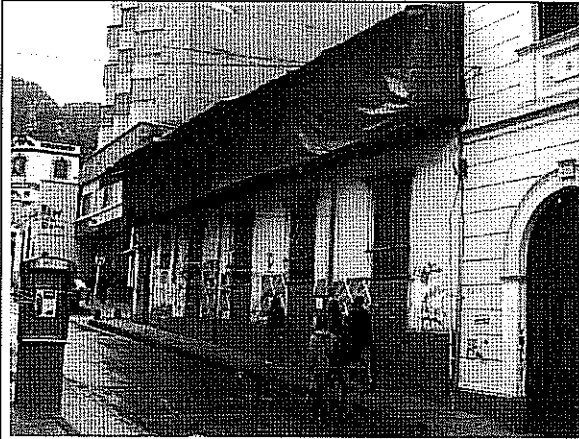
En general el muro de fachada se encuentra en buen estado, no se observan agrietamientos ni fisuras, no se presenta deterioro en los acabados, como se puede ver en la fotografía 1; la sobrecubierta instalada en la zona frontal se encuentran adecuadamente vinculada a la estructura, no se detectan posibilidades de desprendimientos de los elementos que la conforman, como se puede apreciar en la foto 2.

Foto 1. Aspecto general de la fachada de la edificación.

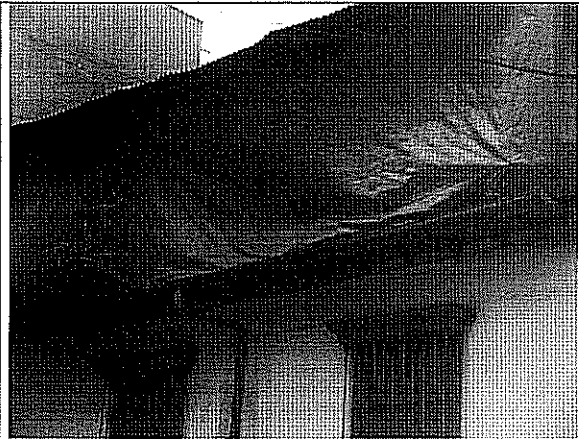
Foto 2. Sobrecubierta en la zona frontal.

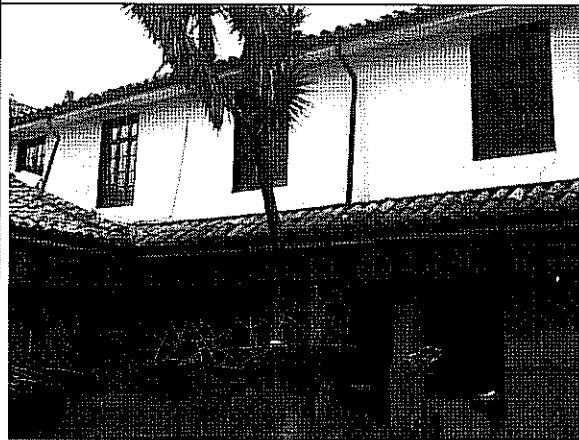
Los muros de fachada de las edificaciones perimetrales del patio interior se encuentran en buenas condiciones, no se aprecian fisuras ni agrietamientos, no hay daños en los acabados, como se ve en la fotografía 3, los muros internos del primer piso están en buen estado, no se evidencian problemas estructurales, no hay deterioro en los acabados, como se puede observar en las fotos 4 y 5, en la fotografía 6 se puede ver que los muros del segundo nivel de la construcción de la zona posterior se encuentran en buenas condiciones, no se presentan daños ni deterioro en los acabados. La cubierta de la zona posterior se encuentra en buen estado, las tejas y elementos de madera de soporte están en buenas condiciones, en la fotografía 7 se puede observar el estado de la cubierta de la zona posterior.

Foto 3. Muros internos de fachada en buenas condiciones.

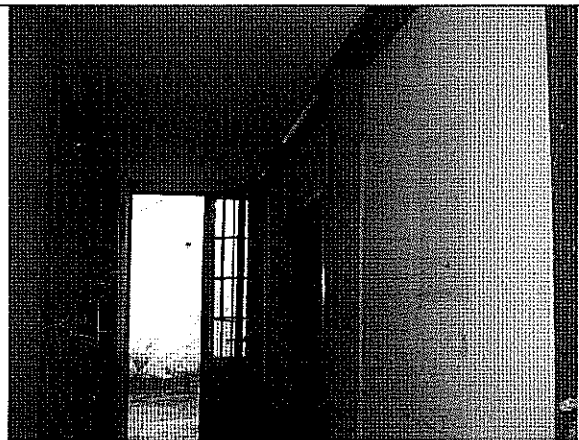
Foto 4. Aspecto general de los muros internos.

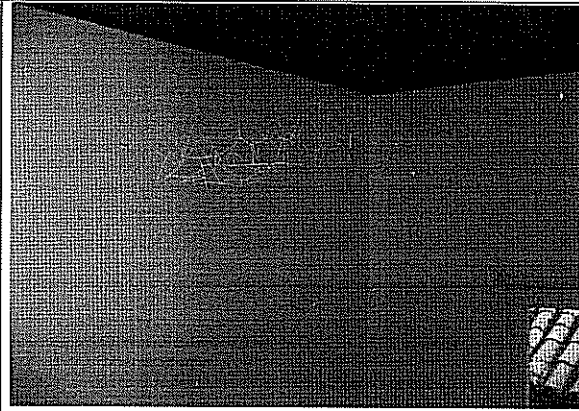
Foto 5. Muros del primer piso en buen estado.

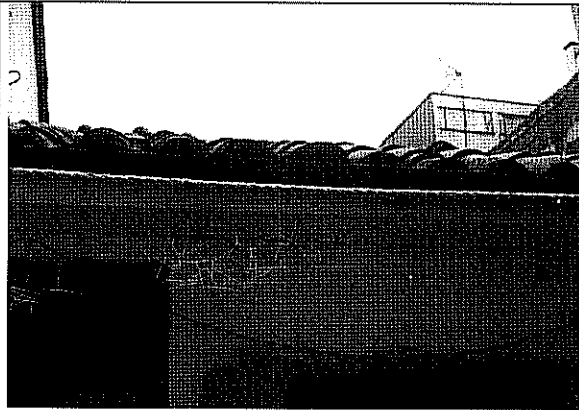
Foto 7. Cubierta de la parte posterior en buenas condiciones.

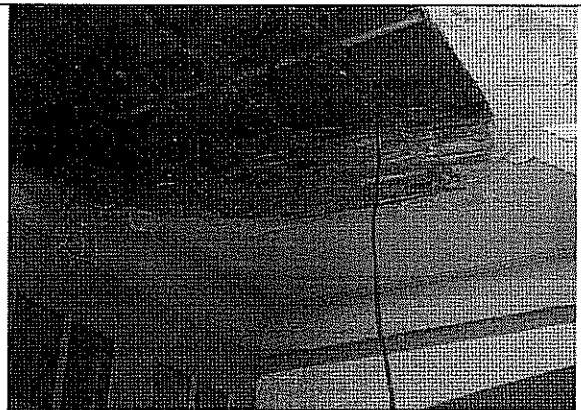
El cielo raso de la zona frontal se encuentra deteriorado, se detectaron desprendimientos parciales en algunos sectores, como se ve en la fotografía 8. La cubierta de la zona frontal se encuentra en regulares condiciones, las tejas y estructura de madera presentan deterioro, sin embargo, la sobrecubierta protege este sector de los factores atmosféricos que la pueden afectar; no se evidencian condiciones de inestabilidad en la cubierta de este sector; en las fotografías 9 y 10 se aprecia el estado de la cubierta y sobrecubierta de la zona frontal.

Foto 8. Cielo raso de la zona frontal deteriorado.

- Proseguir hasta concluir con la restauración y mantenimiento de la edificación
- Cumplir con todas las normas y especificaciones dadas por los organismos de control, como son Curaduría Urbana, Instituto Distrital de Patrimonio, que regulan este tipo de obras

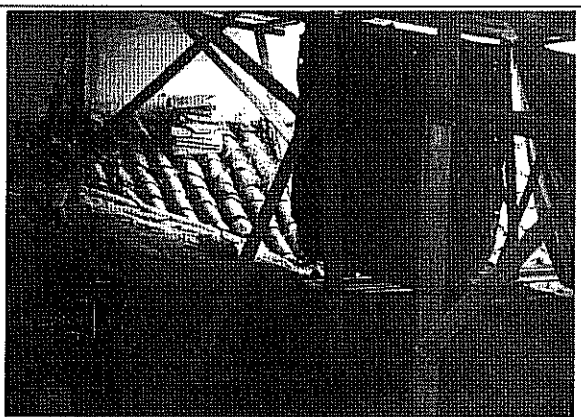
Foto 10. Elementos de la cubierta original de la zona frontal.
